正しい乗り方を確認

～使用者増加中！電動アシスト自転車～

電動アシスト自転車

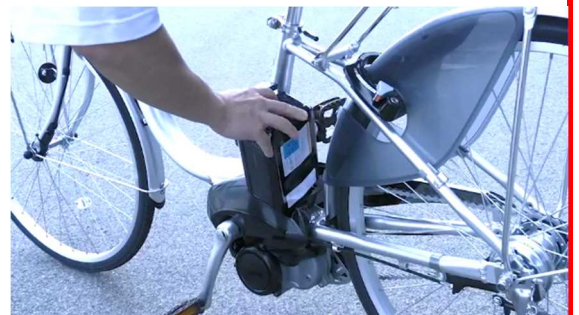
○バッテリーを確実に取り付ける

バッテリーが確実に取り付けられていないと、バッテリーが足に落下したり、走行中に脱落しバランスを崩して転倒するなど、けがのおそれがあります。バッテリーを取り付けた後はぐらついていないかなど、確実に取り付けられていることを確認してください。

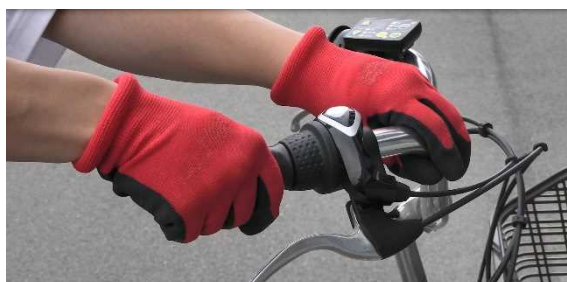
○乗車前に車輪やハンドルまわり、ペダルの緩みやがたつきを確認する

乗車前には必ず、車輪やハンドルまわり、ペダルにゆるみやがたつきがないか確認してください。固定が甘い状態で使用を続けると走行中に外れるなどして大きな事故に至るおそれがあります。

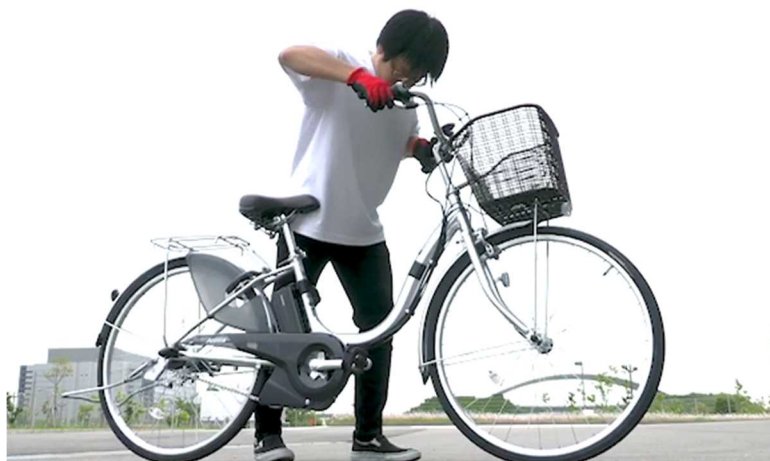
○ブレーキの効き具合は必ず確認する

ブレーキの効きが甘い状態で走行を続けると、制動不良などによって転倒するおそれがあります。また、自分が転倒するだけでなく、歩行者などと衝突したり巻き込んだりするおそれもあるため、必ず乗車前にブレーキの効きを確認してください。自転車から降りた状態でブレーキレバーを握って車体を前後に動かし、すべりがないかなどを確認してください。

ブレーキレバーを握った際に効きが甘かったり、逆に固すぎたりする場合は調整が必要です。ご自身で調整を行うか、自転車技士又は自転車安全整備士のいる店舗に相談してください。

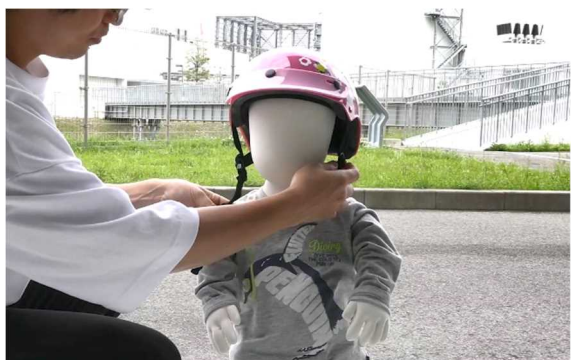
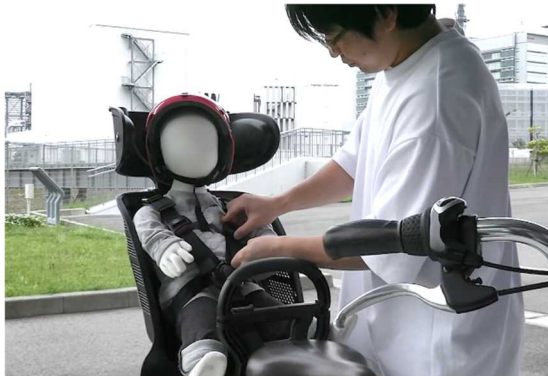
○シートベルトとヘルメットを確認する

子どもにはヘルメットを着用させ、シートベルトで確実に固定されていることを確認してください。

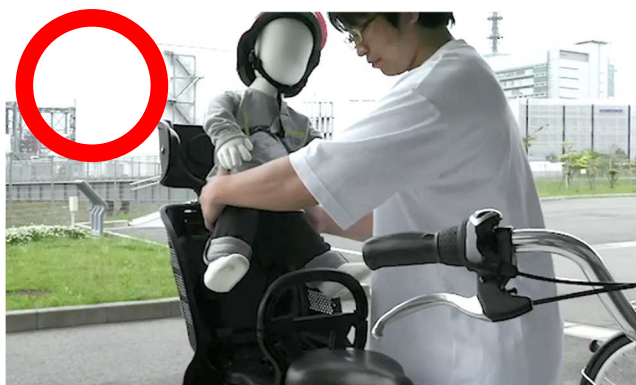
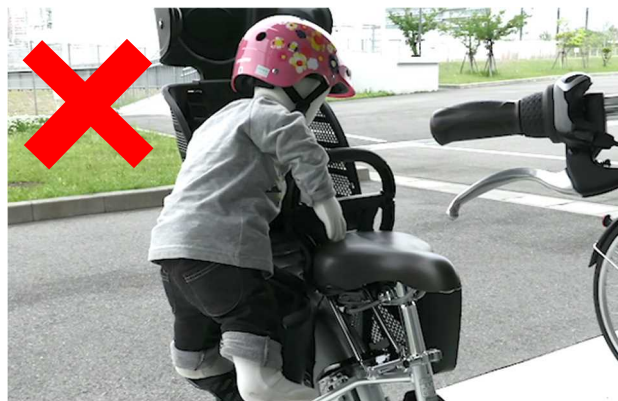
○子どもは抱いて乗せ降ろしする

乗せ降ろしの際にシートの足乗せに強い力を加えたり、足乗せの上に立ちあがったりすると、想定以上の力が加わり足乗せが破損するおそれがあるので、子どもは保護者が抱いて乗せ降ろししてください。

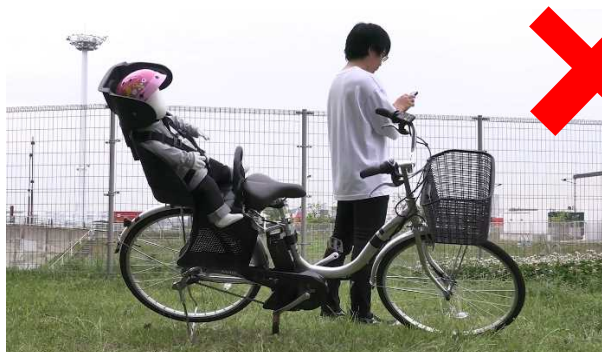
○子どもを乗せたまま離れない

子どもを乗せた自転車倒れると、子どもが地面にぶつかり、けがのおそれがあるので、決して子どもを乗せたまま駐車したり、自転車から離れないでください。また、バランスを崩しやすいため、傾斜地などに駐輪しないよう注意してください。
