「除雪機の死亡事故」7割が誤使用・不注意 ～ “安全機能ONとエンジンOFF” が生死の分かれ目～

独立行政法人製品評価技術基盤機構（NITE（ナイト））は、降雪量がピークとなる1月を前に「除雪機の事故」を防ぐための注意喚起を行います。

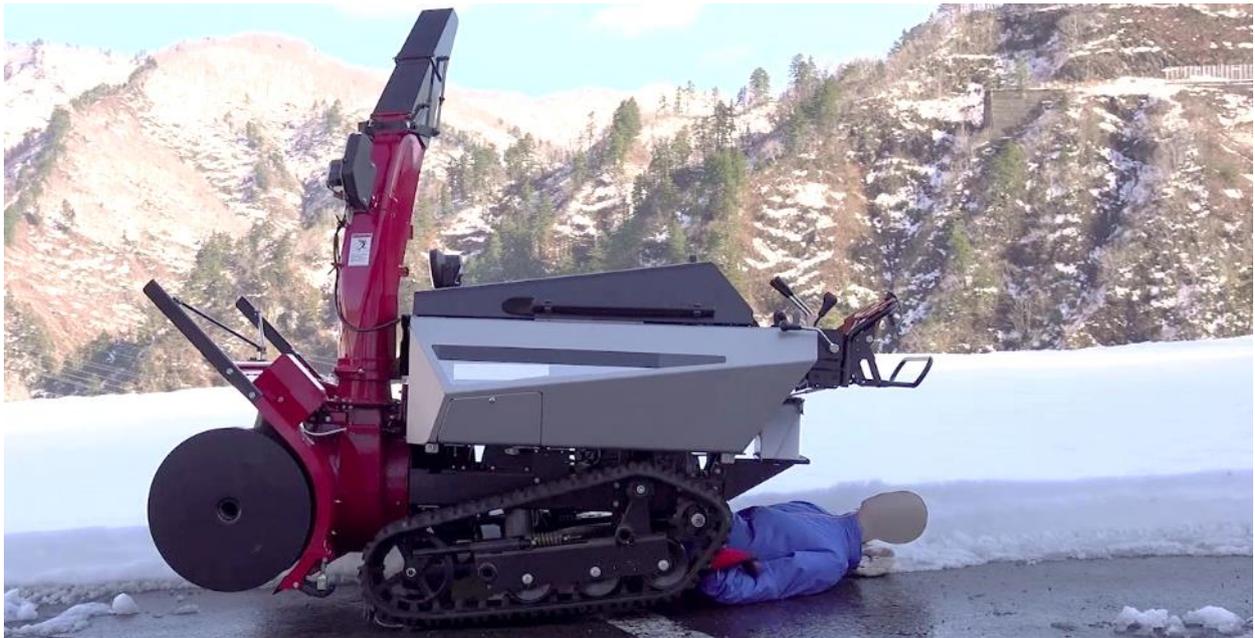
誤った使用で除雪機の下敷きになった事故（再現映像）

- デッドマンクラッチ機構などの安全機能を無効化しない。
- 後進する際には、転倒したり、挟まれたりしないよう、周囲の壁や障害物に十分注意する。
- 人が近づいたときは除雪作業を止める。
- その場を離れる時は必ずエンジンを切る。
- 雪詰まりを取り除く際は必ずエンジンを切り、エンジンや回転部の停止を確認してから行う。また、直接手で行わず、必ず備え付けの雪かき棒を使用する。

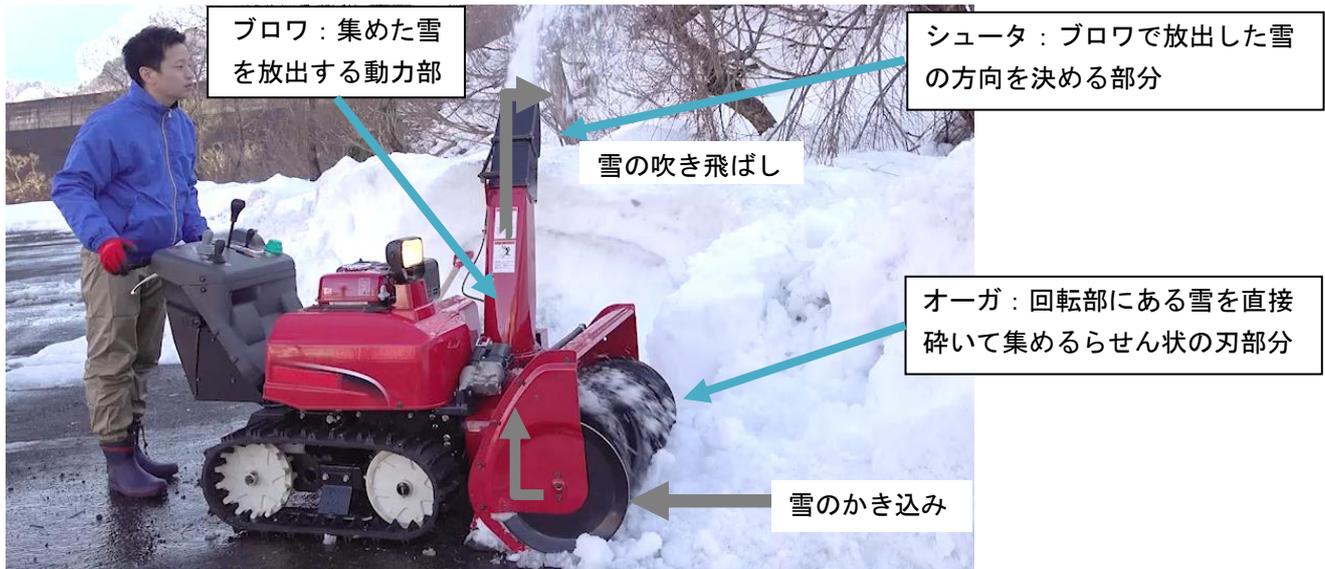
除雪機の構造と各部名称

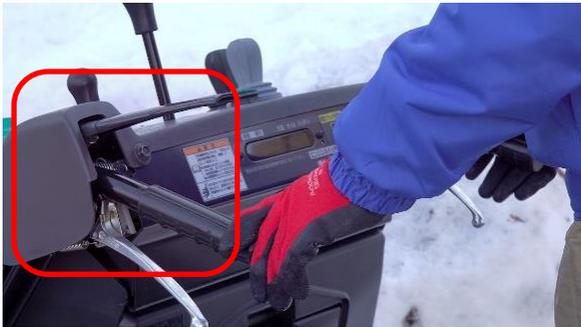
デッドマンクラッチ機構（安全機能）

使用者が操作ハンドル（クラッチレバー）から手を離すと、自動的に回転部及び走行が停止する安全機能。使用者の手を離れて作動することを防ぐもの。

※除雪機安全協議会では、2004年4月から協議会加盟メーカーの除雪機（歩行型）においてデッドマンクラッチ機構を標準装備としています。さらに、車両重量350kg以上の歩行型ロータリ除雪機において、デッドマンクラッチ機構以外の安全装置の多角化のため、①挟圧防止（「挟まれ」対策）、②後進時非常停止（「ひかれ」対策）、③後進時急発進防止（「ひかれ」及び「挟まれ」対策）、④後進速度制限（「ひかれ」及び「挟まれ」対策）に関する装置を備えることを要件化したSSS規格を2021年6月に改定しました。2023年度生産分から適用されます。

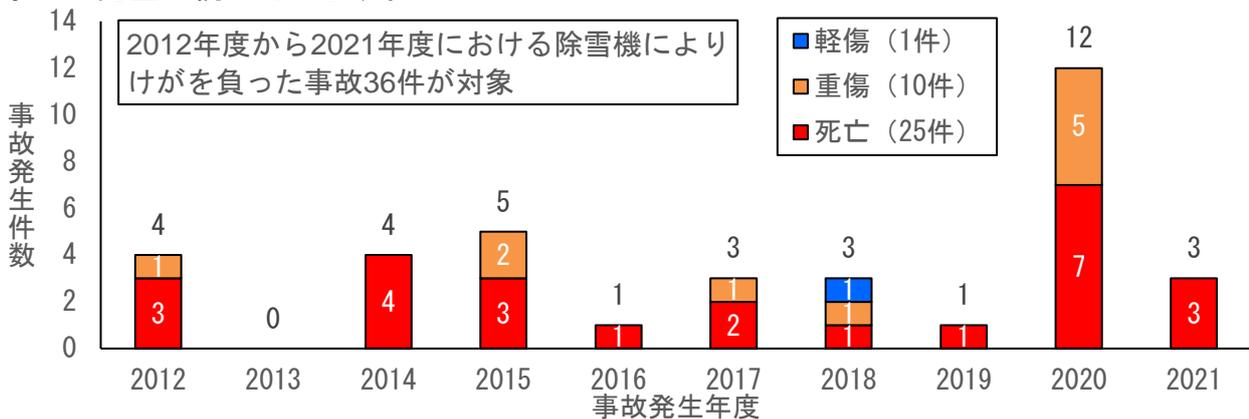
図1：年度ごとの事故発生件数

図1に「年度ごとの事故発生件数」を示します。除雪機の事故は毎年発生しています。全国的に降雪量が少なかった2019年度の事故は1件、各地で大雪となった2020年度は12件、降雪量が平常並みか多い地域があった2021年度は3件と、降雪量が増えて使用機会が増えると事故件数も増加する傾向がみられます。また、2021年度は3件とも死亡事故となっており、死亡事故の発生が続いています。

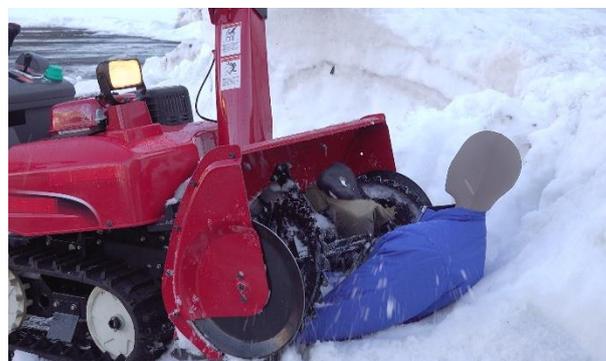
除雪機のオーガに巻き込まれた状態で発見され、病院に搬送後、死亡した。

使用者が緊急停止クリップを装着しない状態で、除雪機のエンジンを掛けたまま回転しているオーガに近づいたため、誤ってオーガに下半身を巻き込まれたものと考えられる。

オーガに巻き込まれた事故（再現映像）

○デッドマンクラッチ機構などの安全機能を無効化しない。

安全機能を無効化することで、使用者が転倒などした際に除雪機が停止せず、除雪機にひかれたり、巻き込まれたりするおそれがあります。デッドマンクラッチ機構のクラッチレバーを固定して無効化したり、緊急停止クリップを装着しない状態で使用したりすることは非常に危険なため、絶対にしないでください。

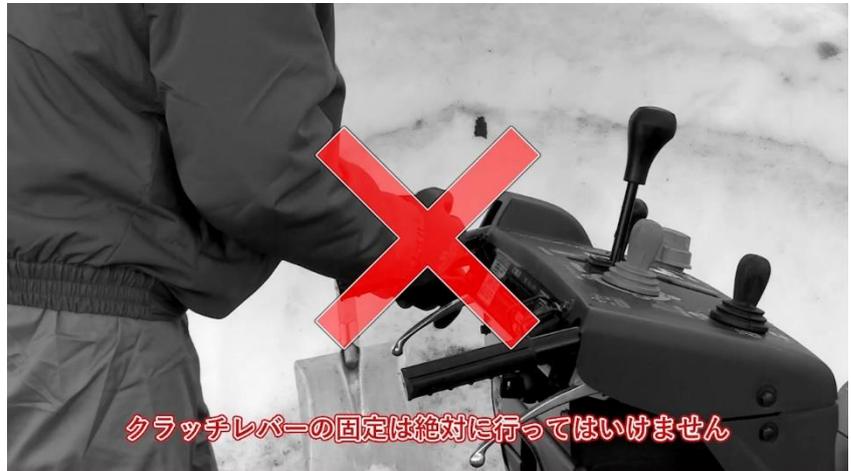
また、2004年4月以前に発売された古い除雪機には、デッドマンクラッチ機構などの安全機能が装備されていない機種があります。これらの機種についてはより一層の注意を払って使用する必要があります。緊急停止バー、緊急停止ボタンなどの安全機能がついているものを使用するとより安全です。

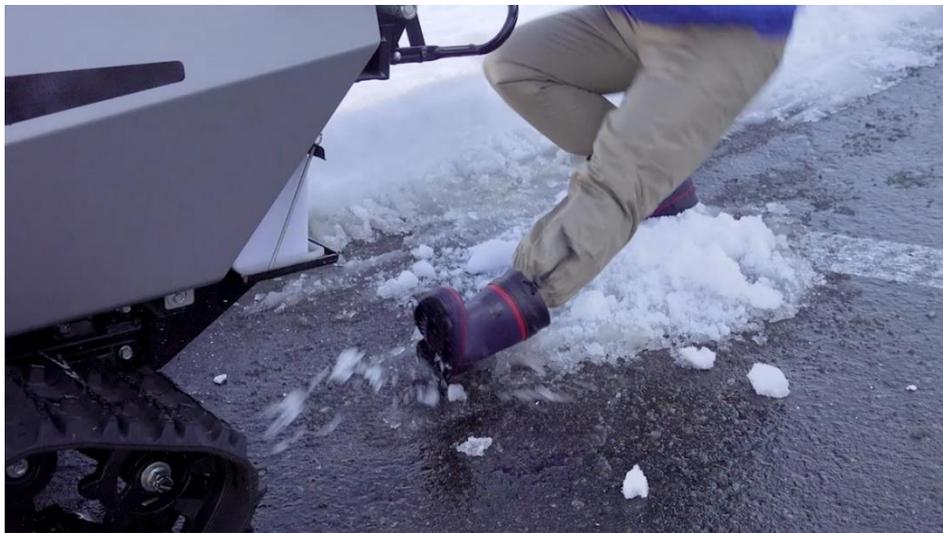
雪上での作業は、足元が非常に滑りやすいため、より一層の注意が必要です。転倒しないように十分に注意してください。特に、後方へ移動する際は障害物がないかどうか確認してください。障害物があると、転倒して除雪機にひかれたり、障害物に挟まれたりするおそれがあります。

○後進する際には、転倒したり、挟まれたりしないよう、周囲の状況に十分注意する。

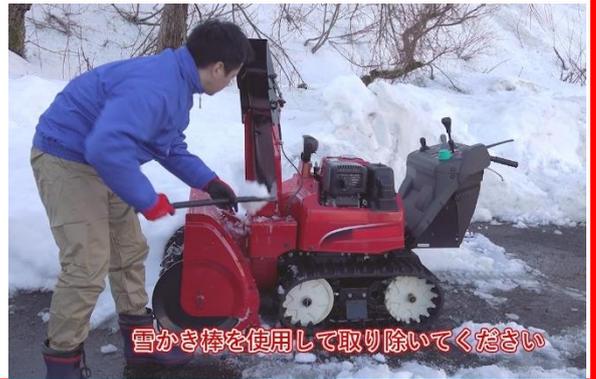
使用者が除雪機のブロウに詰まった雪をブロウ内部の回転部が停止しないうちに、付属の雪かき棒を使用せずに直接手で除去したため、回転部に触れ、事故に至ったものと考えられる。

エンジンを掛けたまま、シュータ部やオーガに手を近づけないようにしましょう。エンジンを掛けたまま雪を取り除く作業を行うと、手を負傷するおそれがあります。雪が詰まった場合は、直接手で行わず、必ず備え付けの雪かき棒を使用して取り除いてください。

○雪詰まりを取り除く際は、エンジン及び回転部の停止を確認し、雪かき棒を使用する。

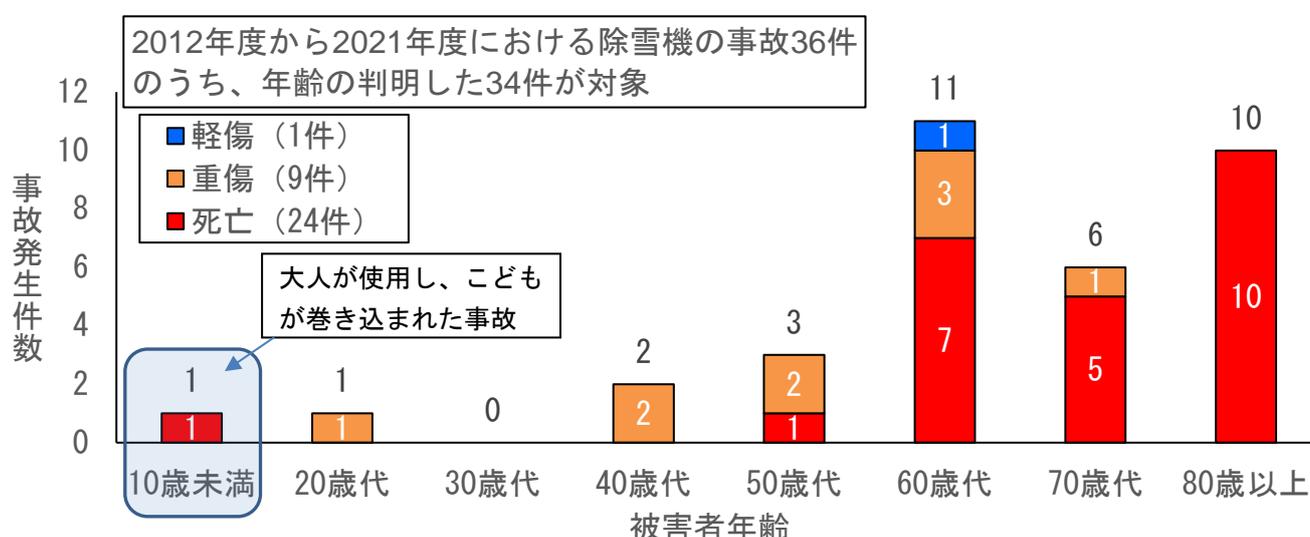
図2 被害者年代ごとの被害状況別事故発生件数

NITEの事故情報における被害者の年齢及び被害状況を以下に示します。
被害者の多くが高齢者であることがわかります。

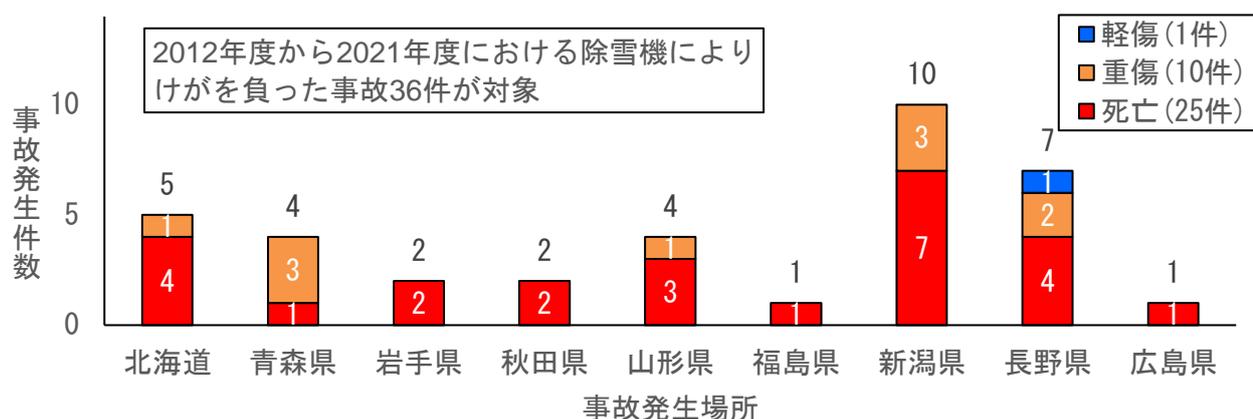
図3 都道府県別の事故発生件数

以下に都道府県別の事故発生状況を示します。
