石油温風暖房機事故の原因究明等 に関する調査報告書

平成18年 5月

独立行政法人製品評価技術基盤機構

石油温風暖房機事故の原因究明等に関する報告書

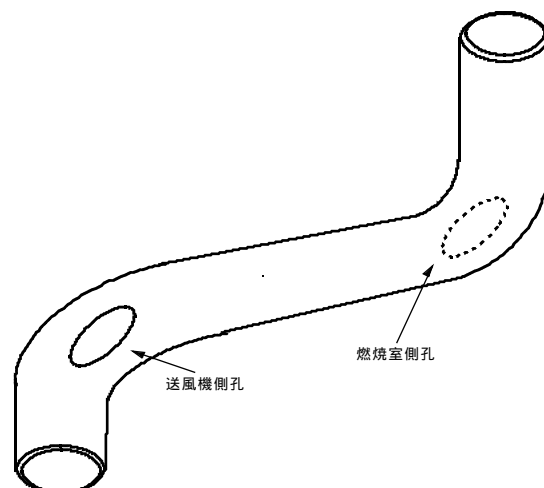
図6 2次エアホースの状態

2次エアホースの送風機側及び燃焼室側湾曲部に図6のように孔を開け、表4の条件のとおりのもので組み合わせ、燃焼排ガスを確認した結果を以下に示す。

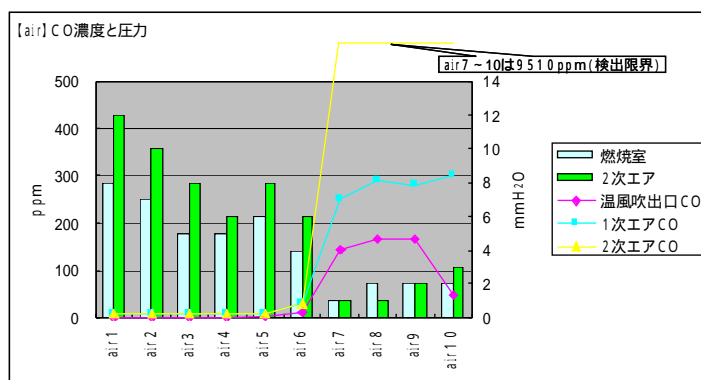
図7 2次エアホース異状時のCO濃度と圧力

CO濃度については、図7に示すとおりair2～air6までは2次エアホースに異状を付与しない場合（air1）と同程度の濃度で推移し、air7から急激にCO濃度が増加し、2次エアホース内では9,510ppm以上（測定器の検出上限以上）であった。

圧力については、air1～air6までは2次エアホース内の圧力が燃烧室内の圧力を上回った状態を保っているが、CO濃度が増加していくair7～air9では燃烧室内と2次エアホース内の圧力が等しくなり、air8では燃烧室内の圧力が2次エアホース内の圧力を上回った。

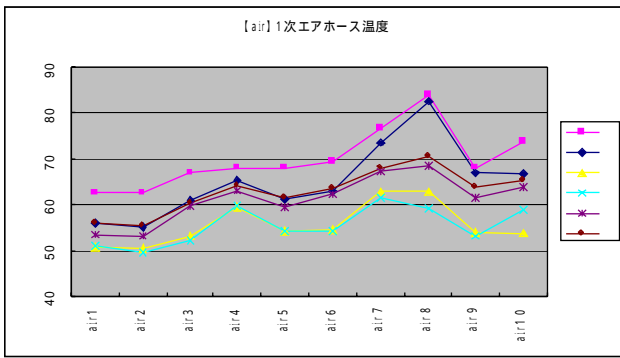
図 8 2次エアホース異状時の温度 (1次エアホース)

温度については、図8に示すとおり1次エアホースではair1～air10へ変化するにつれて徐々に上昇した。

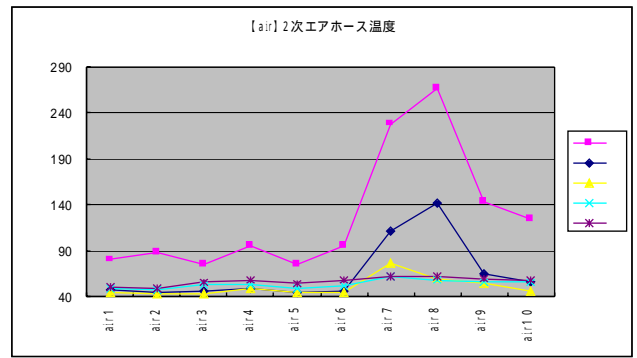
図 9 2次エアホース異状時の温度 (2次エアホース)

2次エアホースでは、図9に示すとおりair2～air10の条件では、～（温度の測定部位の番については、資料2の写真3及び写真4参照）は、2次エアホースに異状を付与しない場合（air1）と同程度の温度で推移した。一方、air7～air10の条件の及びの温度は、他の部位に比較して急激に上昇し、air8の条件においてはの温度は266.3であった。

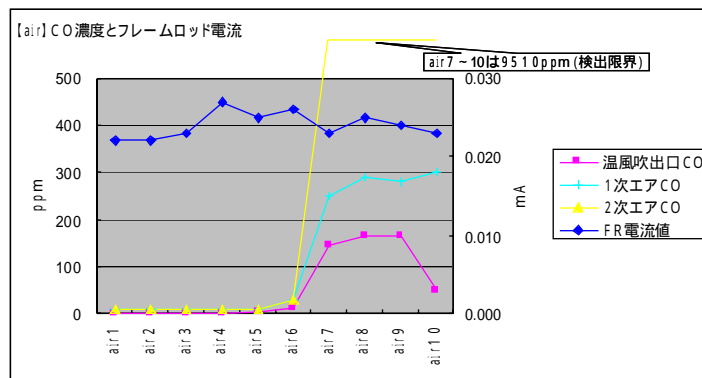
図 10 2次エアホース異状時のCO濃度とフレームロッド電流

フレームロッド電流値については、図 10 に示すとおり 2 次エアホースに異状を付与しない場合 (a i r 1) と同程度の電流値で推移し、CO 濃度が低かった a i r 1 ~ a i r 6 と CO 濃度が高かった a i r 7 以降では大きな変化はなく、燃焼状態が正常であることを示した。

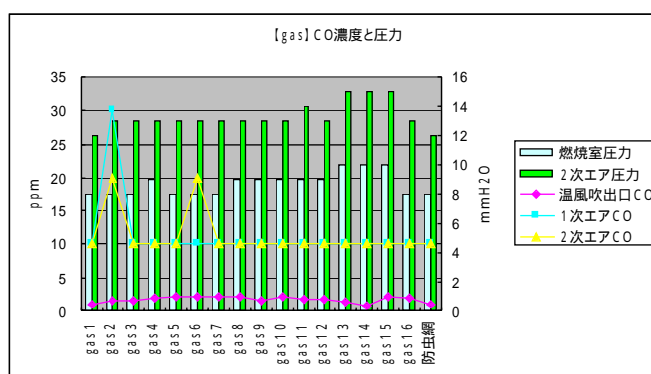
図14 給排気筒異状時のCO濃度と圧力

CO濃度については、図14に示すとおり給排気筒に異状を付与しない場合（gas1）と比較して同程度の濃度で推移した。

また、事故時の現場状況を再現した給排気筒に防虫網を装着したテストでは、CO濃度及び圧力とも給排気筒に異状を付与しない場合（gas1）と同じであった。

なお、排気筒の閉塞率を70%にすると燃焼が継続しなかった。

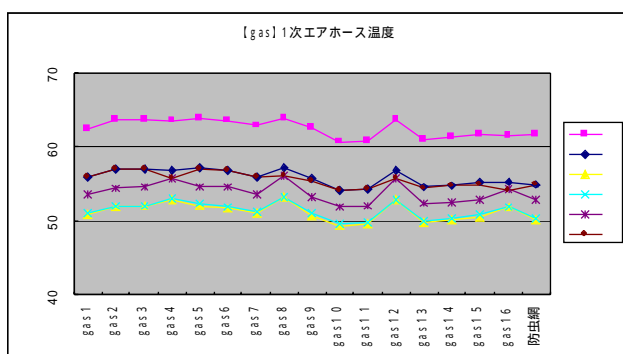
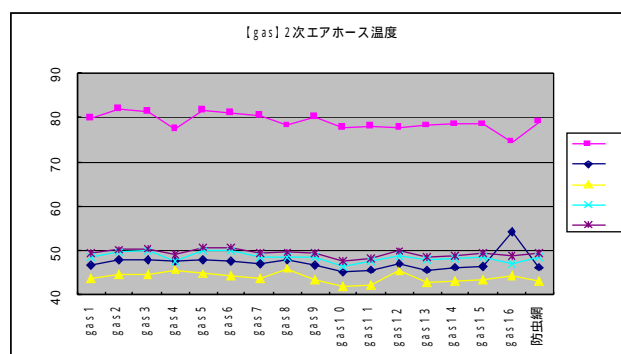
温度については、図15及び16に示すとおり給排気筒に異状を付与しない場合（gas1）と同程度の温度で推移した。

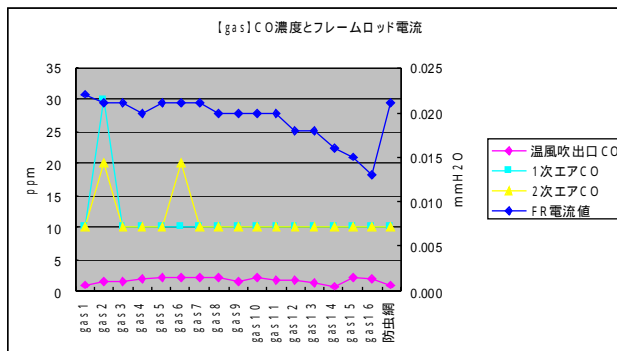
図17 給排気筒異常時のCO濃度とフレームロッド電流

フレームロッド電流値については、2次エアホース異状時のフレームロッド電流値は、は図10に示すとおりCO濃度が増加するにもかかわらず正常燃焼を示す結果となったが、給排気筒異常時のフレームロッド電流値は、図17に

示すとおりCO濃度が一定で推移するにもかかわらず、燃焼状態がしだいに悪くなる傾向を示した。

なお、防虫網の条件の場合もフレームロッド電流値は異常を付与しない場合（gas1）と同じであった。

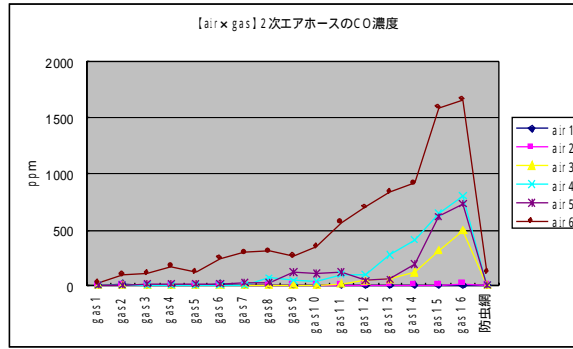
図 18 air x gas のCO濃度

CO濃度については、図18に示すとおり給排気筒異状と比較すると2次エアホース異状がair1~air6、給排気筒異状がgas1~gas16へ変化するにしたがってCO濃度が増加し、特に2次エアホース異状で顕著な変化がみられなかったair4~air6ではCO濃度が著しく増加した。

なお、2次エアホース異状のair7~air10と給排気筒異状の組み合わせについては、2次エアホース異状を遙かに上回るCO濃度となったことから試験実施者の安全を考慮して実施しなかった。

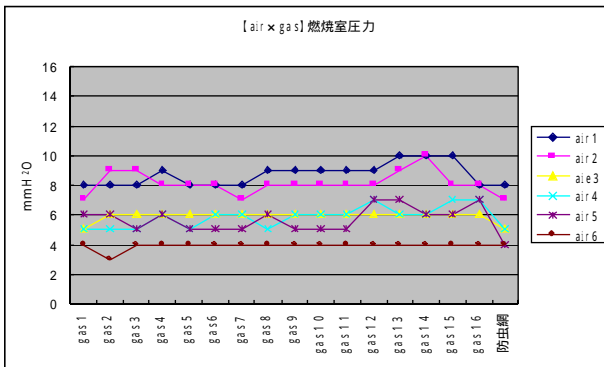
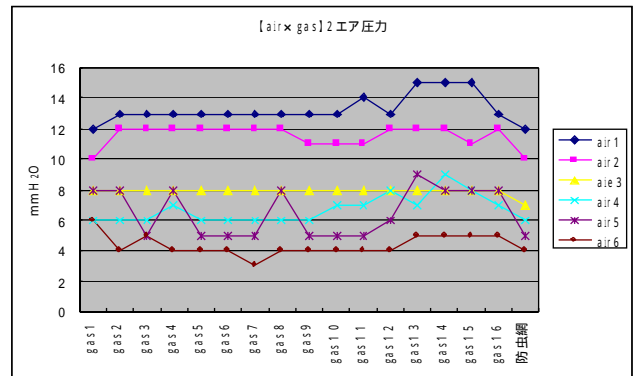
圧力については、図19及び図20に示すとおりgas1~gas16に変化させても圧力に顕著な変化はみられないが、2次エアホース異状の変化に応じて燃焼室内の圧力と2次エアホース内の圧力は低下する傾向を示した。

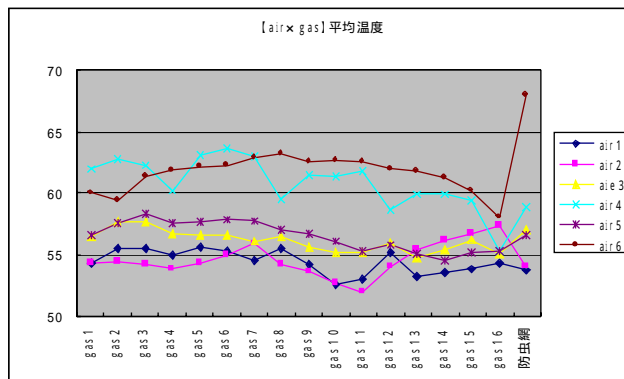
図 21 air x gas の温度

温度については、2次エアホース異状における各給排気筒異状ごとの各部の温度を平均した図 21 に示すとおり gas 1 から gas 16 に変化させても温度に顕著な変化はみられないが、2次エアホース異状の変化に応じて温度が上昇した。

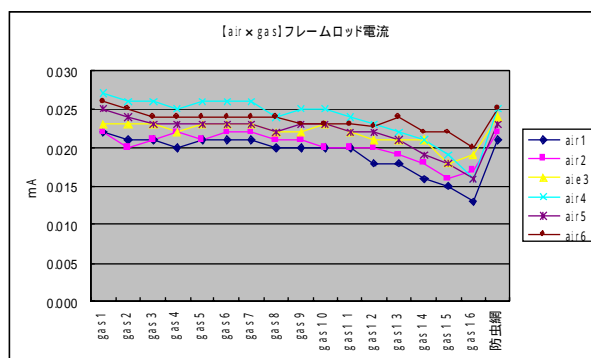
図 2 2 a i r x g a s のフレームロッドの電流

フレームロッド電流値については、図 2 2 に示すとおり給排気筒異状の変化にしたがってしだいに低下していき、air 1 x gas 1 6 の組み合わせで最低の 0 . 0 1 3 mA となった。

なお、各 2 次エアホース異状と防虫網の組み合わせでは、給排気筒異状がない場合 (gas 1) と比較して差はなかった。

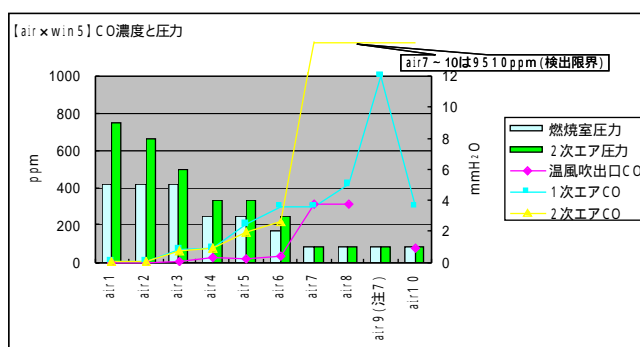
図 2 3 a i r x w i n 5 の CO 濃度と圧力

CO 濃度については、2 次エアホース異状 (図 7) と比較すると図 2 3 に示すとおり a i r 1 ~ a i r 6 までは同様の傾向であったが、a i r 7 以降の温風吹出口の CO 濃度は 2 次エアホース異状より約 1 0 0 ppm 増加した。

圧力については、燃焼室内の圧力と 2 次エアホース内の圧力が a i r 1 ~ a i r 6 までは 2 次エアホース内の圧力が燃焼室内の圧力を上回った状態を保っているのは 2 次エアホース異状 (図 7) と同様であるが、CO 濃度が増加していく a i r 7 ~ a i r 1 0 では燃焼室内の圧力と 2 次エアホース内の圧力が 1 mmH₂O で等しくなった。

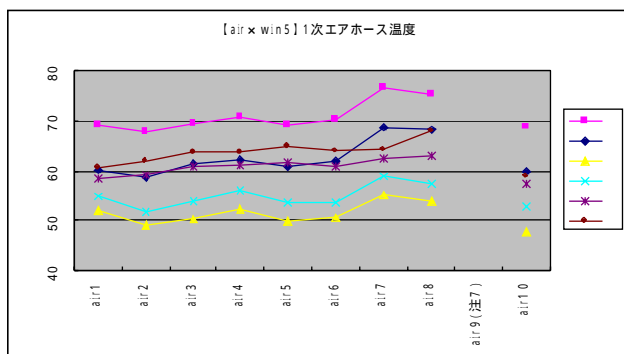
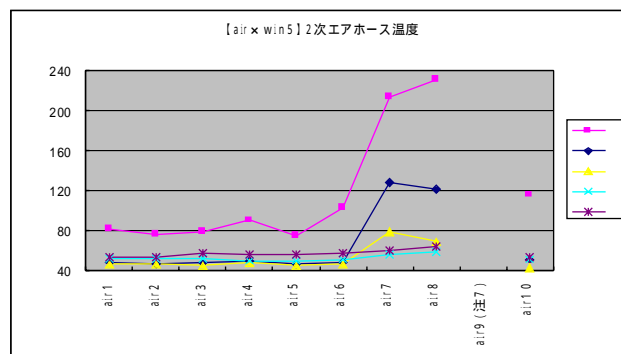
温度については、図24及び図25に示すとおり2次エアホース異状（図8及び図9）と比較すると、同様の傾向であったが、エアホース全体の平均で約3～4 高かった。

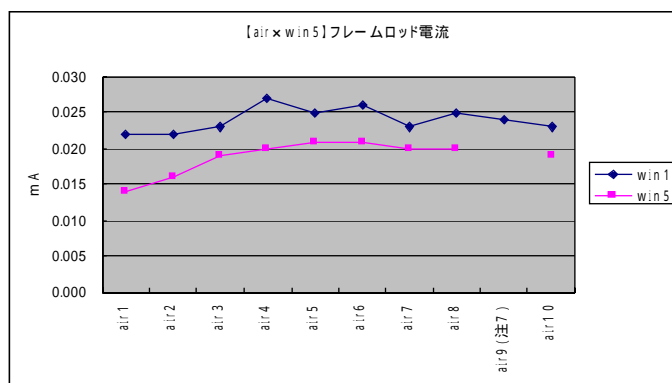
図26 air x win 5のフレームロッド電流

フレームロッド電流値については、送風機に異状を付与していない2次エアホース異状の場合と比較すると（win 1）送風機の回転数の低下が加わることでフレームロッド電流値は低下し、燃焼状態が悪いことを示した。

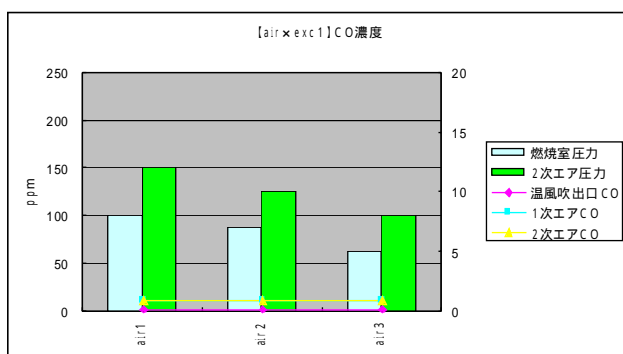
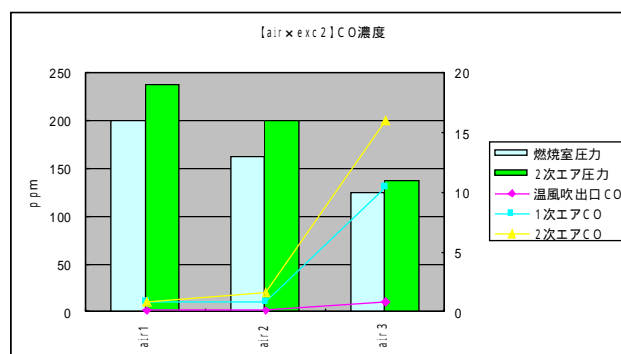
CO濃度については、図27及び図28に示すとおり熱交換器に異状を付与しない場合（exc1）と比較するとCO濃度が増加した。

なお、2次エアホース異状に熱交換器異状が加わると2次エアホース異状を遙かに上回るCO濃度となったことから試験実施者の安全を考慮してair1～air3×exc2を実施してテストを打ち切った。

圧力については、図27及び図28に示すとおり2次エアホース異状が変化すると圧力は低下する傾向であったが、燃焼室の圧力で最大6mmH₂O、2次エアホース内の圧力で最大7mmH₂O上昇した。

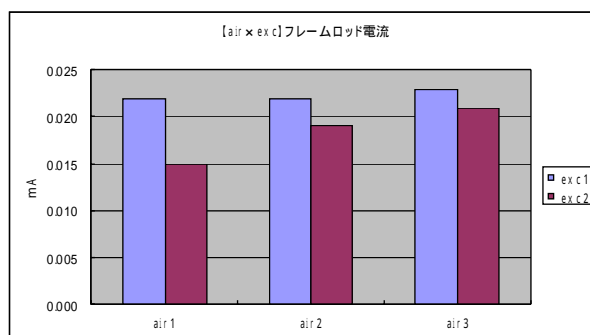
図29 air x excのフレームロッド電流

フレームロッド電流については、熱交換器に異状を付与しない2次エアホース異状のみの場合と比較して低下しており、燃焼状態が悪いことを示した（図29）。

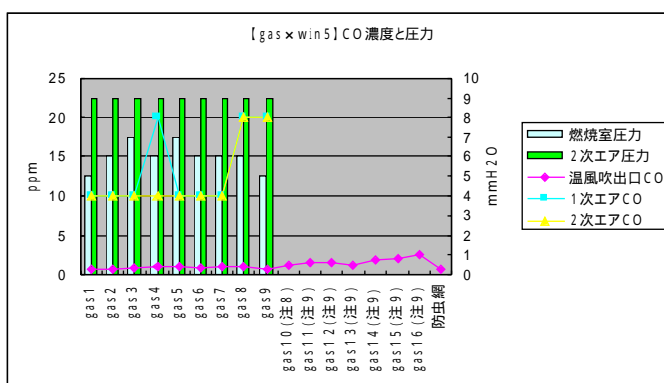
図30 gas x win5のCO濃度と圧力

CO濃度については、図30に示すとおり、給排気筒異状の場合（図14）と同様の濃度で推移し、送風機異状の付加による変化はみられなかった。

圧力については、送風機異状がない場合（図14）と比較して、送風機の回転数が低下したことに伴い（win5の場合）、gas1～gas9では燃焼室の圧力が5mmH₂O、2次エアホース内の圧力が6mmH₂O低下する結果となった。

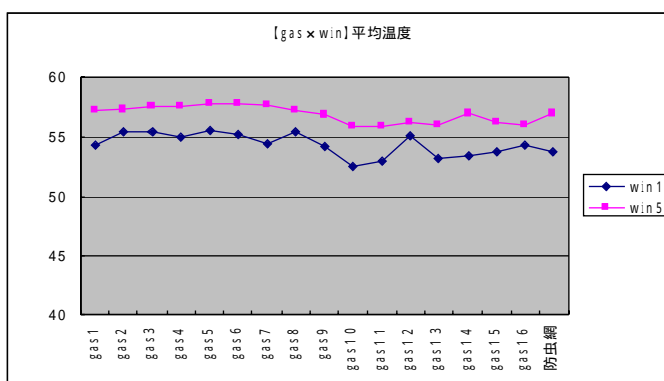
図31 gas x winの平均温度

温度については、送風機異状別に各給排気筒異状ごとの各部の温度を平均した図31に示すとおり給排気筒異状が変化しても各部の温度に大きな変化はなかったが、送風機に異状を付与しない場合と比較して、平均で約6℃上昇した。

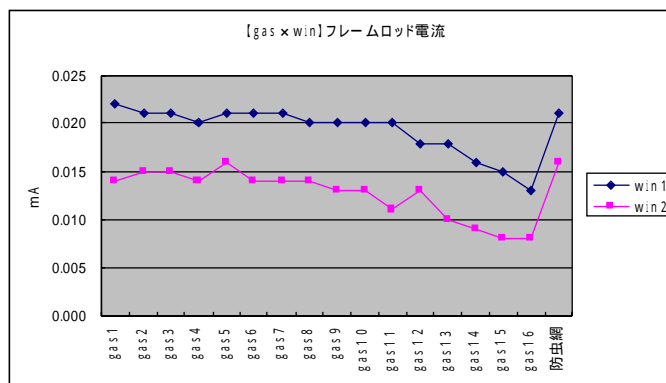
図 3 2 gas x win のフレームロッド電流

フレームロッド電流については、給排気筒異状のみでは、その条件が厳しくなるに従ってフレームロッド電流値も低下する傾向にあったが、さらに送風機異状が付加された場合（win 2）は、それぞれの給排気筒異状条件ごとの値が送風機異状がない場合（win 1）に比べても電流値が低下し、燃烧状態が悪いことを示した。

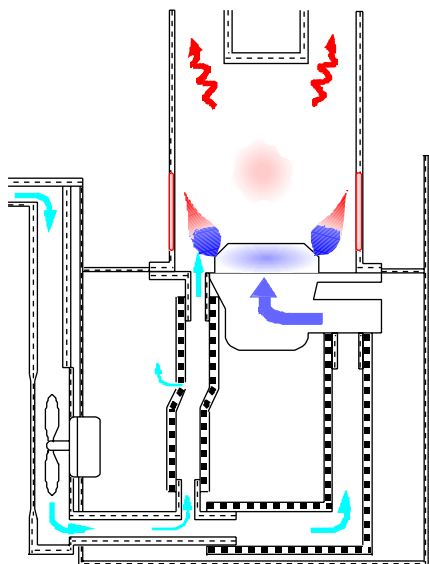
- (4) 2次エアホースにクラックが生じると、燃焼室に送られる2次空気が減少し、不完全燃焼によりCO濃度が徐々に上昇する。

クラック発生による不完全燃焼

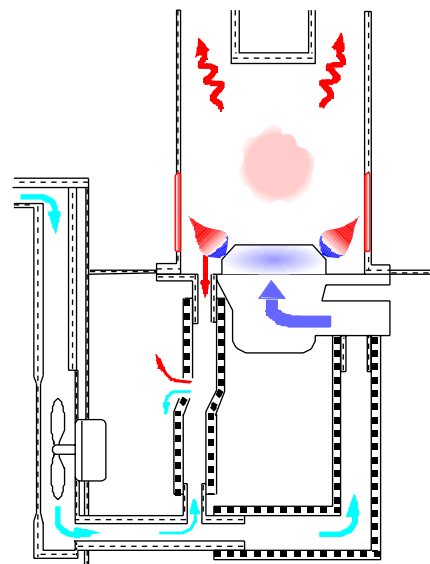
(5) 時間の経過とともに、劣化が徐々に広がりクラックが孔に成長する。孔が一定の大きさになった時点で2次空気の減少により、燃焼室内でCOが発生し、2次エアホース内の送風圧力の低下から燃焼室から完全燃焼していない燃焼排ガスが2次エアホースに逆流して漏洩が発生する。それに加え、給排気筒異状、送風機異状、熱交換器異状のうち1つ以上の異状が組み合わされた場合、燃焼排ガス中のCO濃度がさらに増加する。

孔に成長したことによる燃焼ガスの逆流
