2次エアホースの劣化要因分析結果について

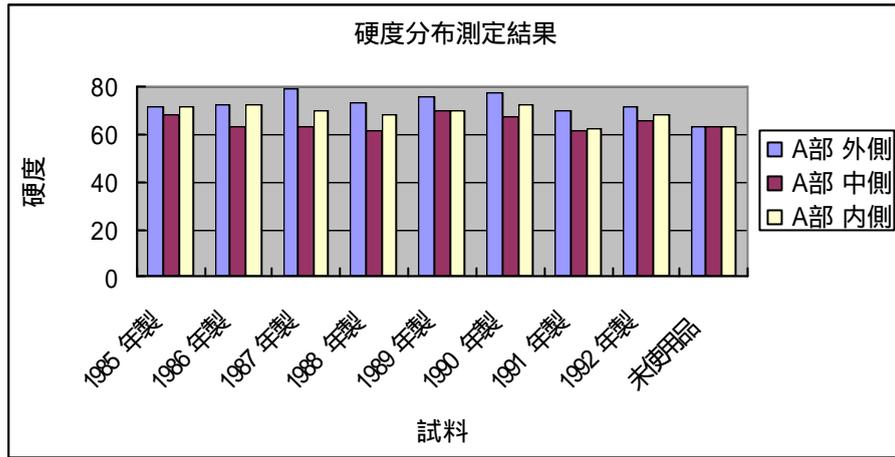
表面（外側及び内側）の方が、内部（中側）よりも、硬化している傾向にある。

同じ表面でも、外側の方が、内側よりも、硬化している傾向にある。

試料	A部 外側	A部 中側	A部 内側
1985年製	71	68	71
1986年製	72	63	72
1987年製	79	63	70
1988年製	73	61	68
1989年製	75	70	70
1990年製	77	67	72
1991年製	70	61	62
1992年製	71	66	68
未使用品	63	63	63

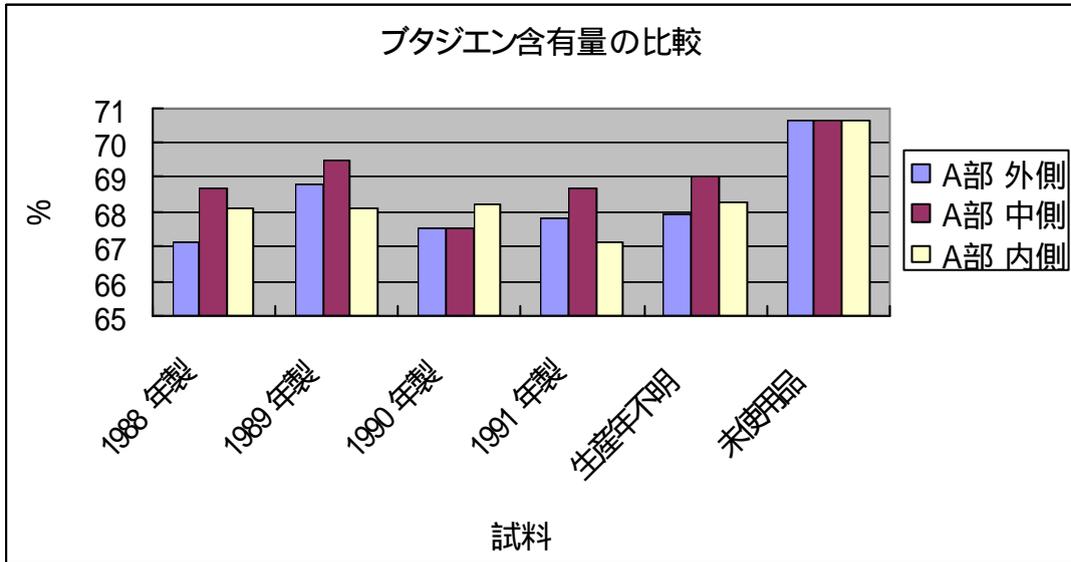
表面（外側及び内側）は、内部（中側）よりもブタジエン量が少ない傾向にある。未使用品と比べ、ブタジエン量が少ない。

1988年製	1989年製	1990年製	1991年製	生産年不明	未使用品
A部 外側	67.1	68.8	67.5	67.8	67.9	
A部 中側	68.7	69.5	67.5	68.7	69	70.6
A部 内側	68.1	68.1	68.2	67.1	68.3

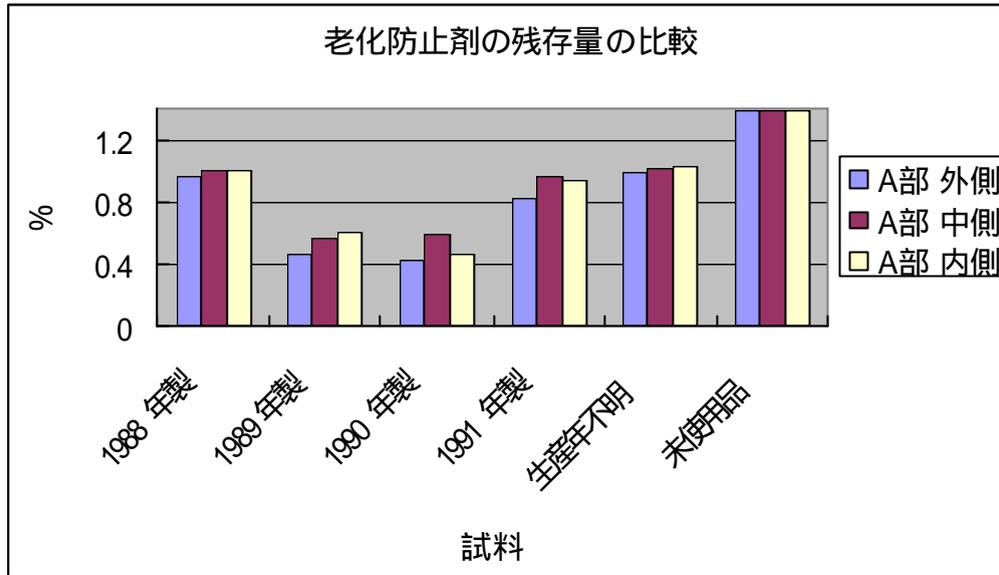
外側表面は、内部（中側）より、量が少ない傾向にある。

内部（中側）、表面（外側及び内側）のどの部分も、未使用品と比べ、添加剤量が少ない傾向にある。

1988年製	1989年製	1990年製	1991年製	生産年不明	未使用品
A部 外側	0.97	0.47	0.43	0.82	0.99	
A部 中側	1	0.57	0.59	0.96	1.02	1.39
A部 内側	1	0.61	0.47	0.93	1.03

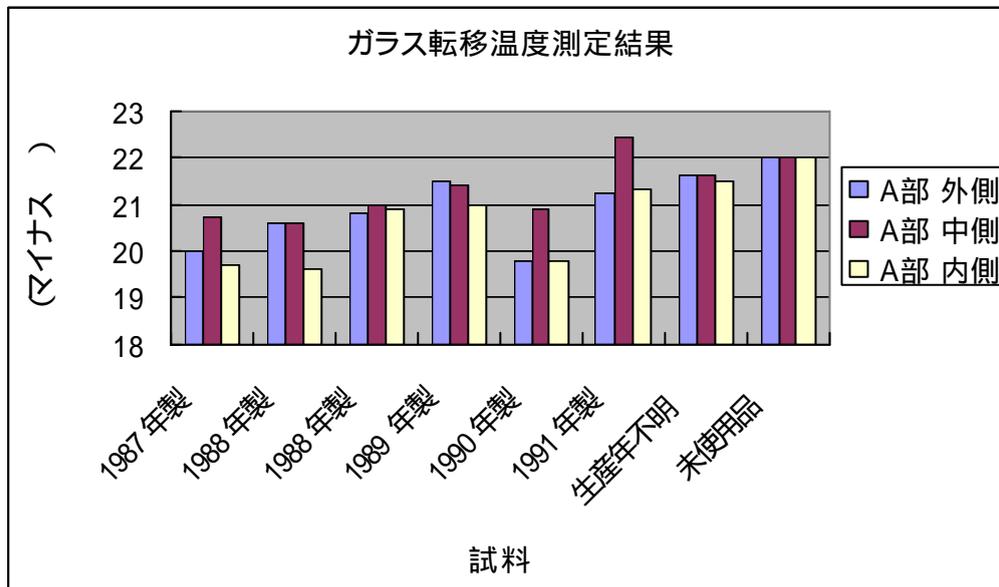
1987年製	1988年製	1988年製	1989年製	1990年製	1991年製	生産年不明	未使用品
A部 外側	20	20.6	20.8	21.5	19.8	21.2	21.6	22
A部 中側	20.7	20.6	21	21.4	20.9	22.4	21.6	22
A部 内側	19.7	19.6	20.9	21	19.8	21.3	21.5	22
