発火事故原因究明に資する基板トラッキングの 痕跡解析、技術データの蓄積

製品安全センター
燃焼技術センター

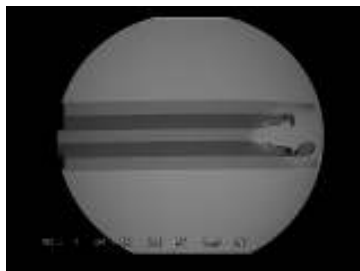
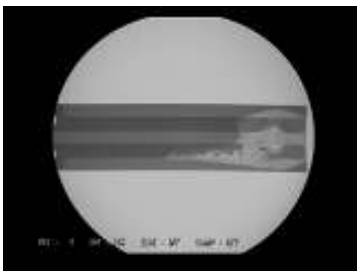
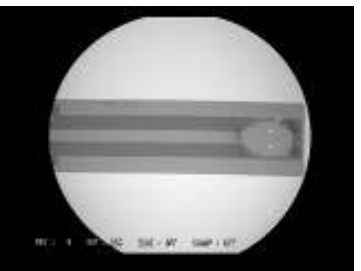
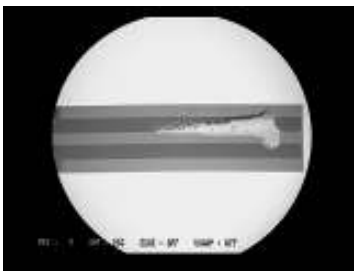
No1 紙・フェノール (FR-1)	No2 ガラス・エポキシ (FR-4)	No3 紙・ガラス・エポキシ (CEM-1)	No4 ガラス・コンポジット (CEM-3)
2%塩化アンモニウム水溶液

<p>繊維状の炭素化物</p>

- ・発火実験で絶縁破壊後、激しく燃焼したサンプルには繊維状の炭素化物が見られ、赤熱したサンプルでは裏面でガラスクロスが白化していた。
- ・外火加熱実験で短絡したサンプルに繊維状の炭素化物は生じなかった。

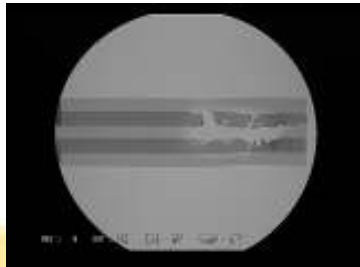
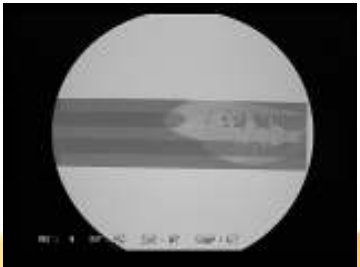
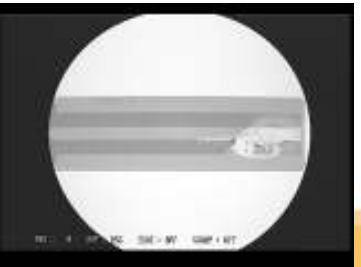
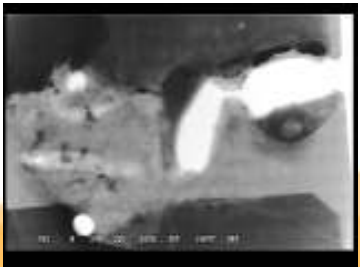
エアコン洗浄剤1

<p>穴あき</p>

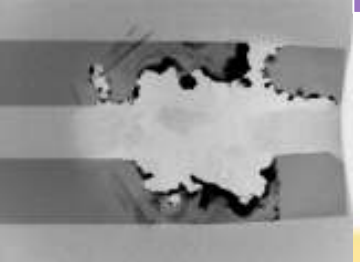
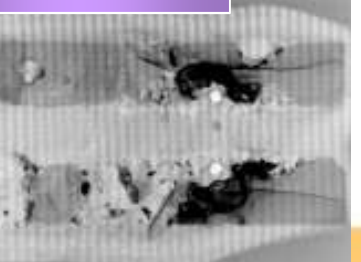
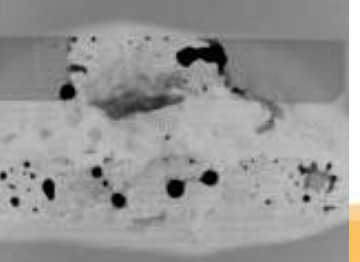
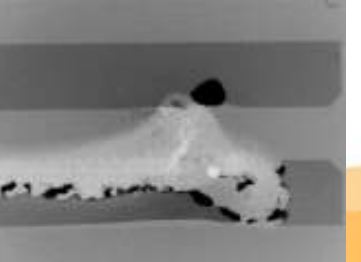
トイレ用 洗浄剤

<p>繊維状の炭素化物</p>

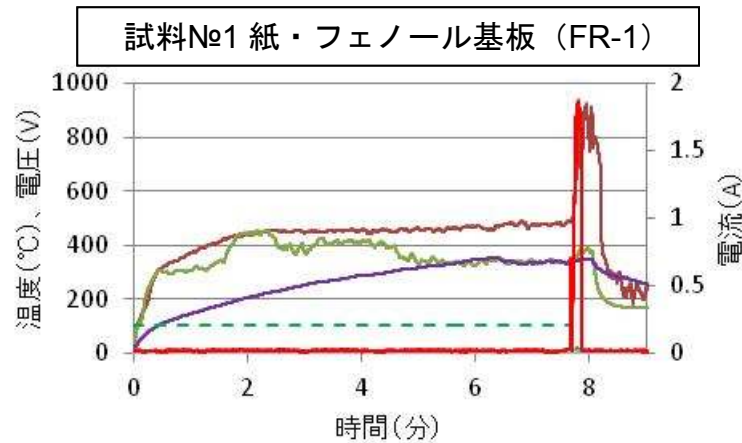
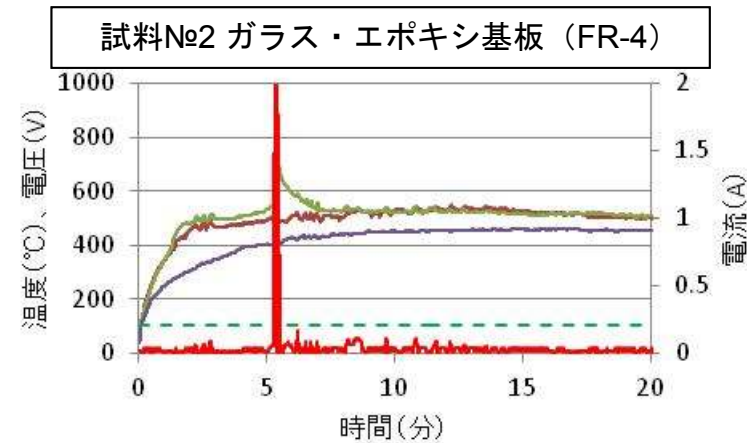
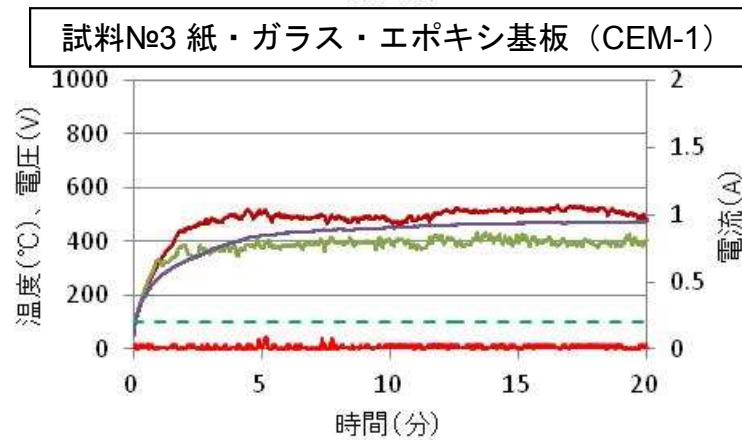
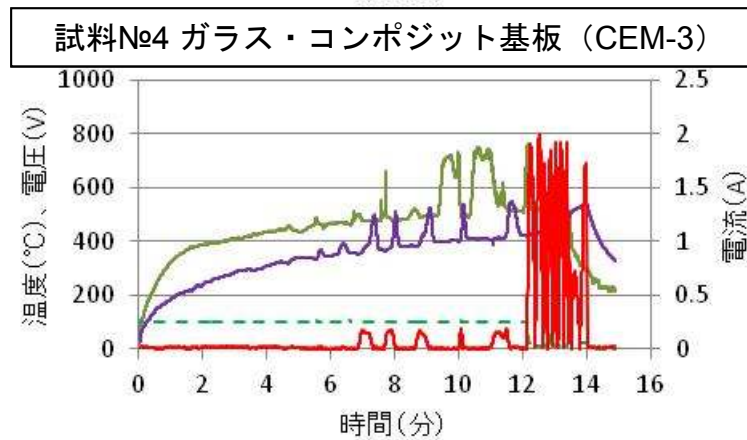
試料			銅箔間で短絡が生じた実験の回数及び加熱時間					
			AC100V			DC40V		
No.	基板	記号	短絡が生じた実験の回数 / 実験回数	絶縁破壊後の現象	加熱時間	短絡が生じた実験の回数 / 実験回数	絶縁破壊後の現象	加熱時間
1	紙・フェノール	FR-1	2 / 2	発火、延焼	8分、10分	2 / 2	赤熱、発火	約10分
2	ガラス・エポキシ	FR-4	2 / 2	発火、赤熱	20分	2 / 3	赤熱	20分
3	紙・ガラス・エポキシ	CEM-1	0 / 2	—	20分	0 / 2	—	20分
4	ガラス・コンポジット	CEM-3	1 / 3	発火、赤熱	14分、20分	2 / 2	赤熱	15~16分

— 基板左端 — 基板中央 — 基板右端 - - - 電圧 — 電流 (参考)

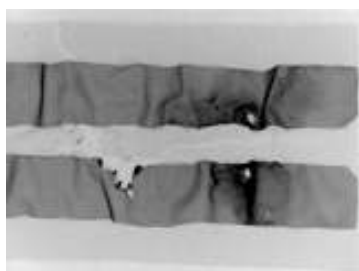
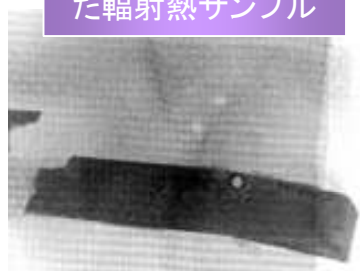
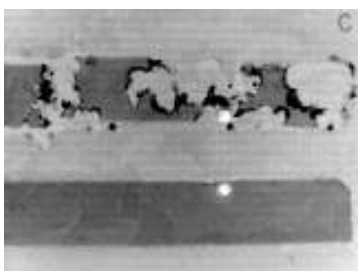
<p>輻射熱サンプルの裏面</p>

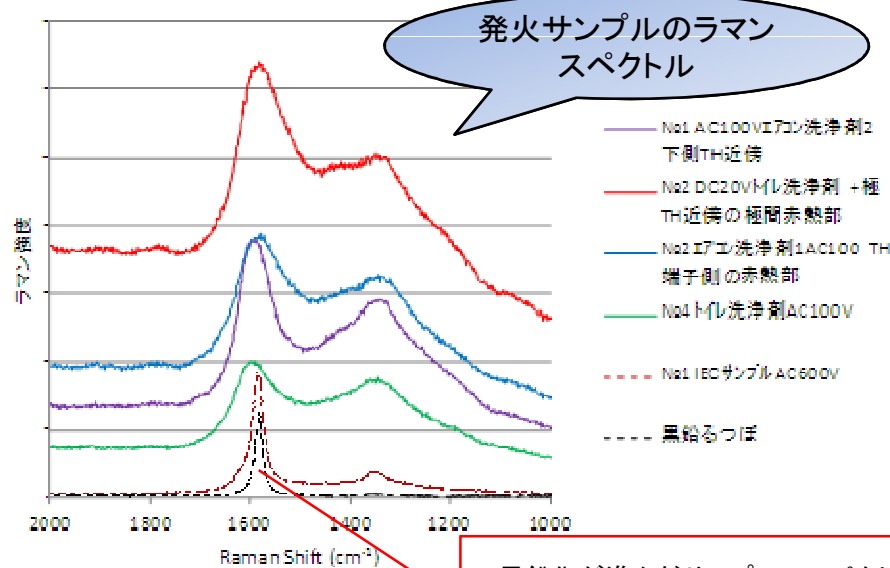
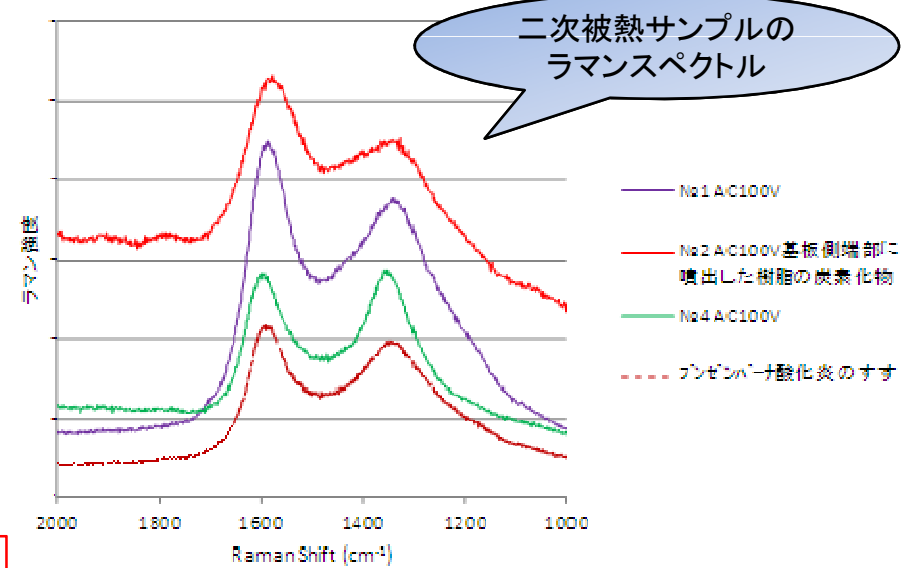
・ラマン分光分析による黒鉛化の評価については、導回路が形成された直後や発火直前に電圧を遮断したサンプルなど、一部からは黒鉛化が進んだことをうかがわせるスペクトルが得られたが、一連の発火サンプル及び外火被熱サンプルからはそうしたスペクトルは得られなかった。

黒鉛化が進んだサンプルのスペクトル
1580cm⁻¹付近のピークが鋭く伸び、
1380cm⁻¹付近のピークが低くなる。
この二つのピークの強度比から、黒鉛化
度を評価する手法が知られている。
