施工、工事等の不良に伴う事故事例

製品安全センター
製品安全技術課
前野 剣吾

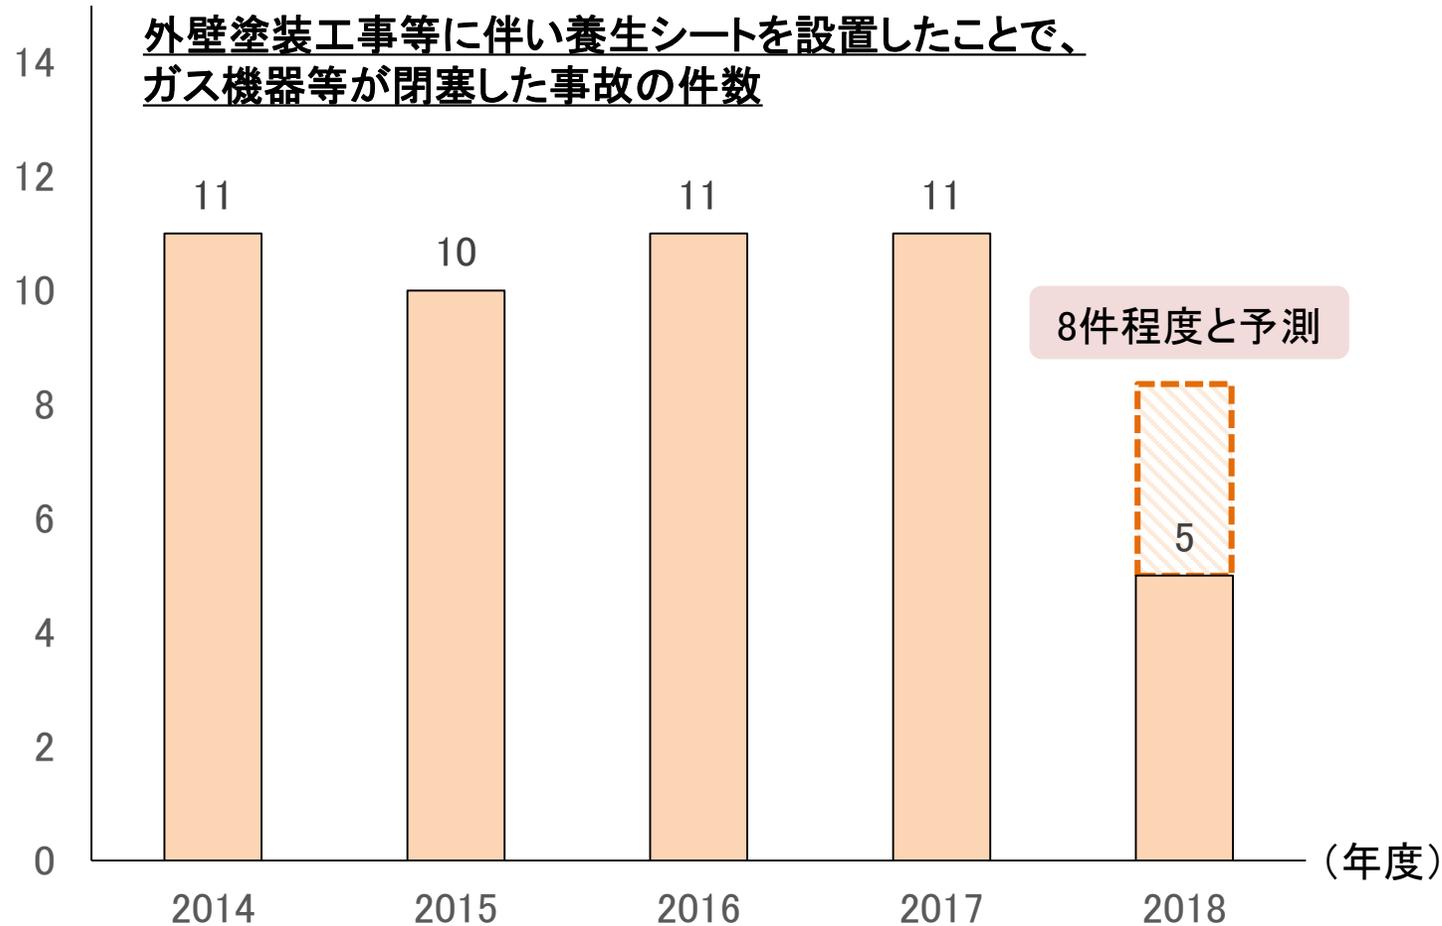
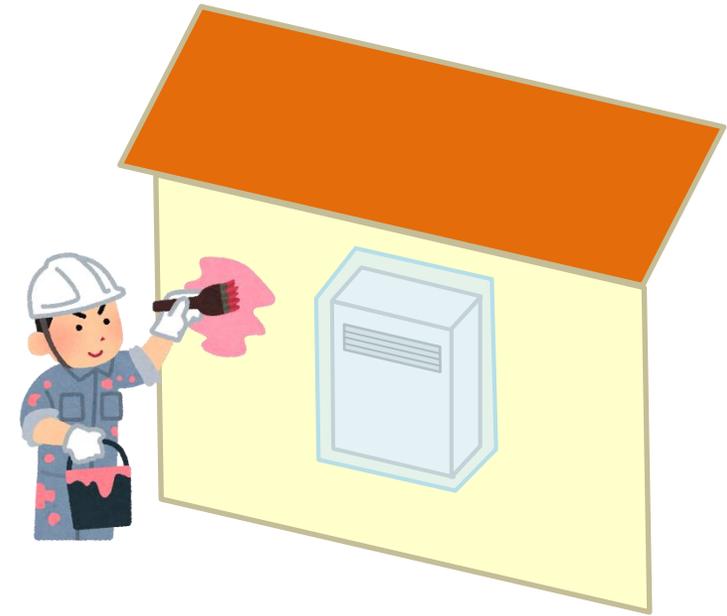
外壁塗装工事に伴い養生シートを設置したことによるガス機器の閉塞事故は毎年度、一定件数発生している。

2018年度について、調査中の案件数に対し、2017年度の全事故件数に対する外壁塗装工事等に伴い養生シートを設置が事故原因である案件の割合の比率を用いて、按分を行うと8件程度と予測される。

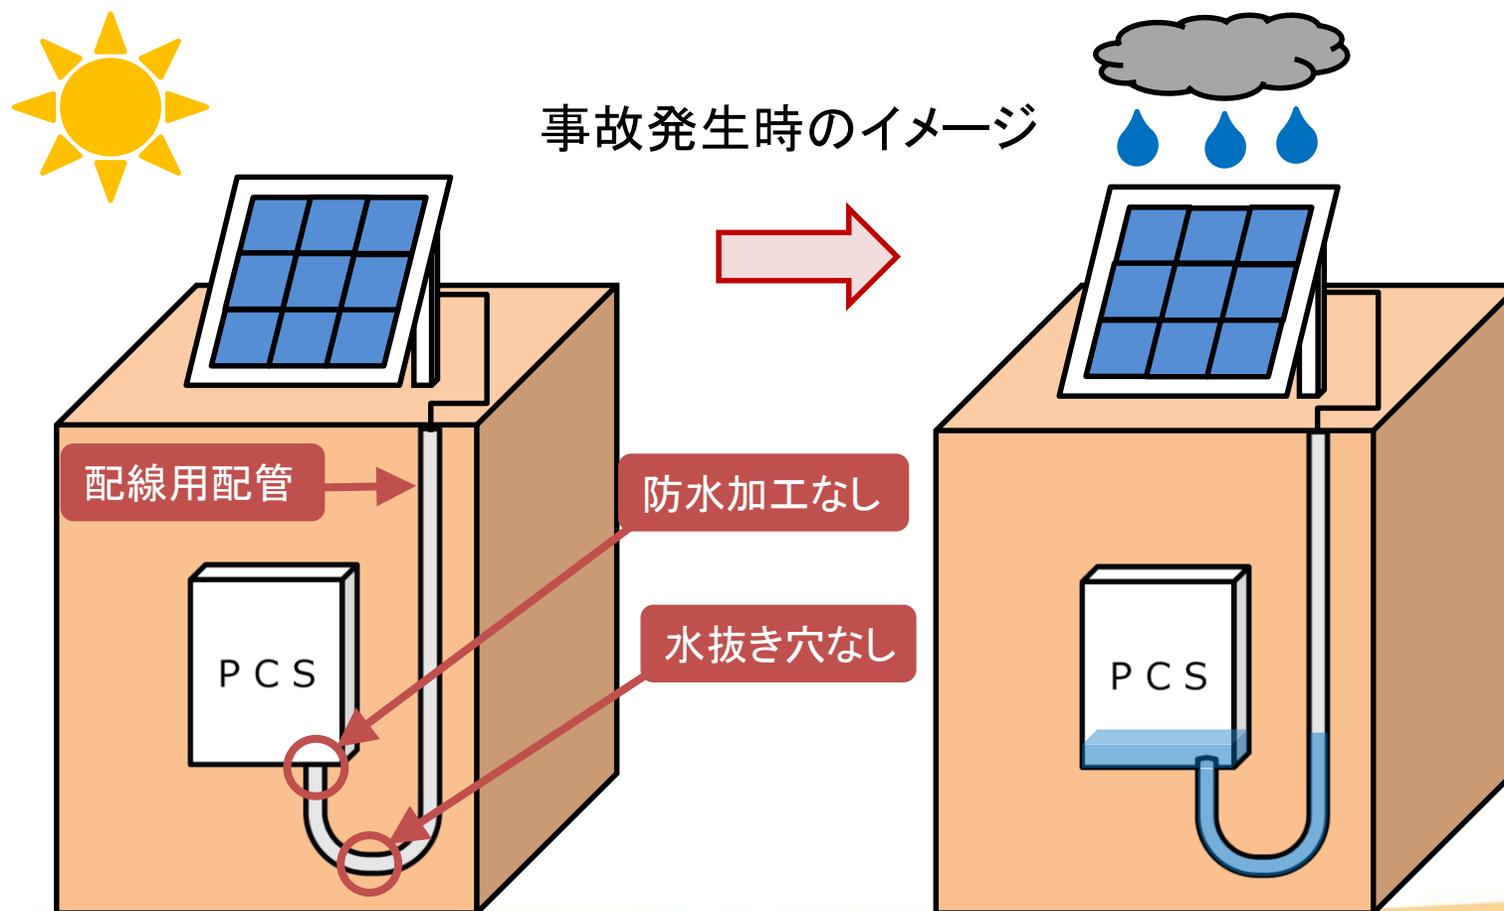
太陽発電装置は装置の性質上、屋外に設置されることが多いため、各種天候への対策が必要となる。

太陽光発電装置は雨や雪などの各種天候にさらされるため、天候対策が必須となり、雨水等の浸入の防止の他、強風への対策としては太陽光パネルの設置角度の調整、豪雪地帯では雪の積載への対策などが必要となっている。

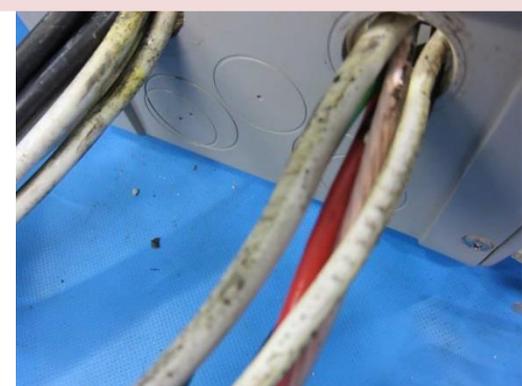
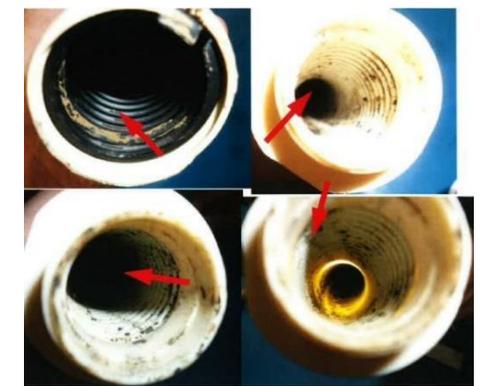
直流側端子台

事故品のパワーコンディショナの配線用配管開口部に水浸入対策は講じられていなかった。

配線には汚れが付着していた。
