# NITEの電気保安技術支援業務 について

(事故事例集・事故実機調査)

独立行政法人 製品評価技術基盤機構  
(NITE)

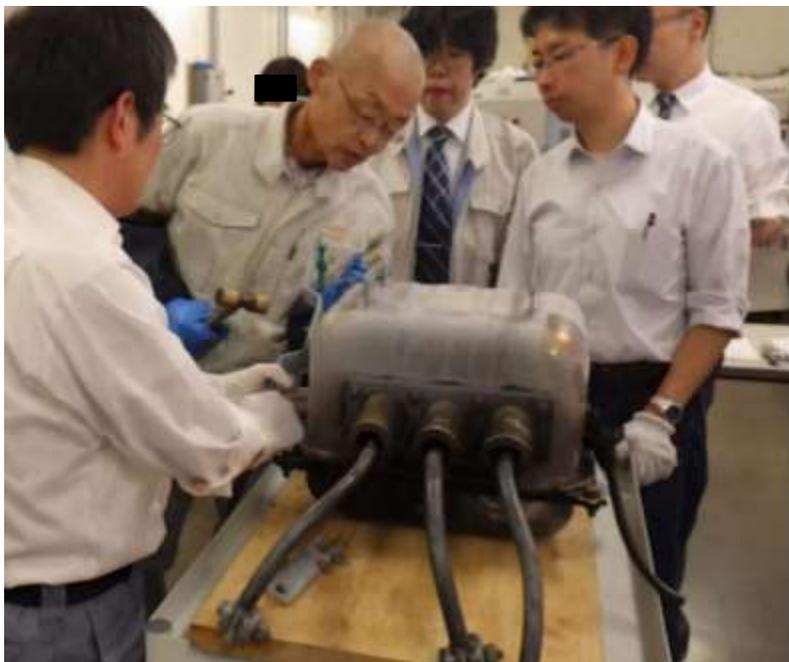
例1 焼損したPASの解体調査

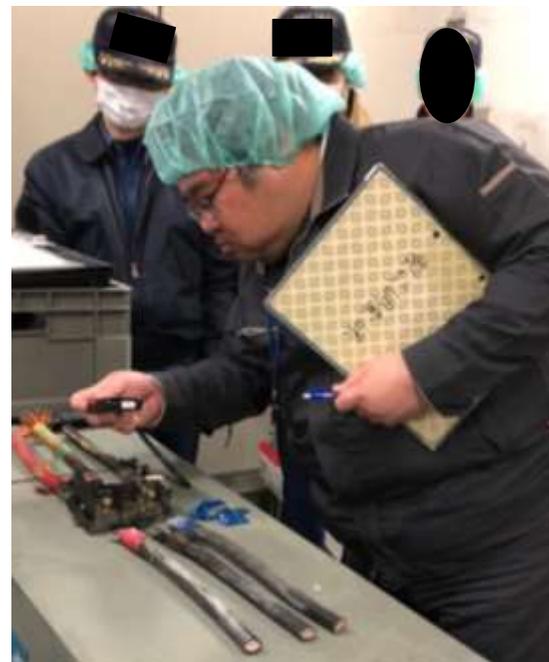
例2 焼損した端子台の調査

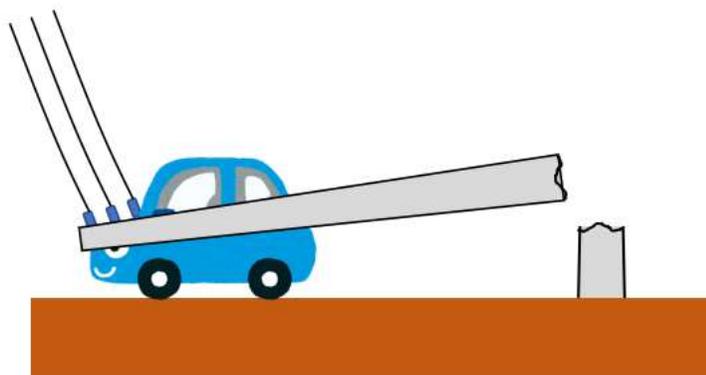
### 事例 1

- 事故の種類：物損等事故
- 場所：大阪府内
- 事故発生日：令和2年7月
- 製造（設置）年：1991年製造
- 使用期間：約29年
- 事故時の天候：雨、風速1.0m/s

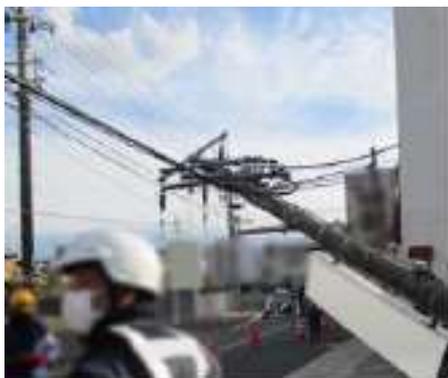
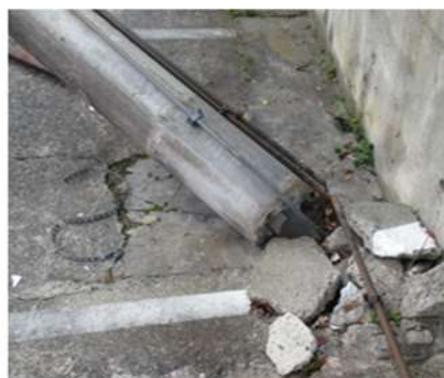
### 事例 2

- 事故の種類：波及事故
- 場所：京都府内
- 事故発生日：令和3年1月
- 製造（設置）年：1981年製造
- 使用期間：約40年
- 事故時の天候：晴れ、風速5.0m/s

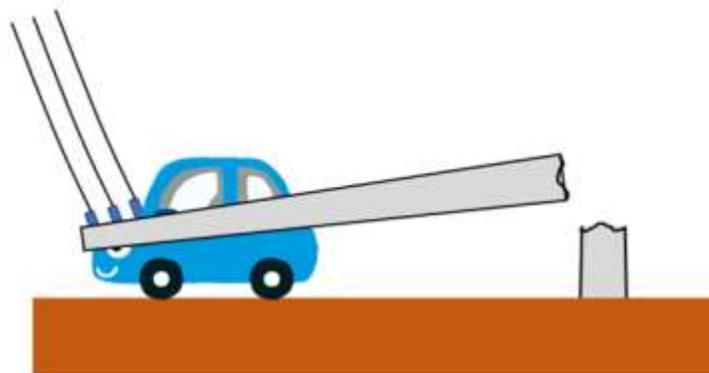
#### 事例 1

- 事故の種類：物損等事故
- 場所：大阪府内
- 事故発生日：令和2年8月
- 製造（設置）年：1991年製造
- 使用期間：約29年
- 事故時の天候：雨、風速1.0m/s

- 鉄筋の強度に問題はなかった。
- コンクリート柱は、風圧荷重に対して強度不足だったため長期使用で横ひびが生じた。
- 鉄筋の破面にコンクリート成分が付着しており、また、破面に粒界腐食が認められたことから、コンクリート柱に生じた横ひびから水分が浸入して鉄筋が腐食し、鉄筋に亀裂が生じてコンクリート柱の強度が低下した。

- 鉄筋の亀裂が徐々に進展して架渉線等の張力にコンクリート柱が耐えられなくなり、倒壊に至った。

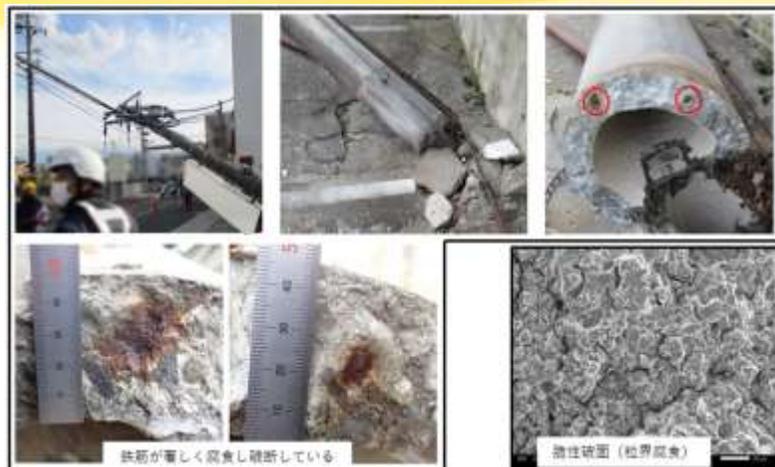
図1 鉄筋コンクリート柱倒壊事故現場  
(事例2)

近畿管内の自家用電気工作物設置事業場において、受電用引込柱（構内第一柱）が倒壊し、第三者が所有する物件を損傷させる事故が令和2年度に2件発生しています（図1）。

鉄筋コンクリート柱が倒壊した原因としては、架渉線張力のバランスが取れておらず、張力による曲げモーメントが設計許容値以上となっていたため、鉄筋コンクリート柱に横ひびが生じ、横ひびから水分が浸入して複数の鉄筋が徐々に腐食したことにより鉄筋強度が低下し、最終的に曲げモーメントに耐えられず倒壊に至ったと考えられます。

- 日常点検等で亀裂の有無を確認
- 新設時、強度計算を実施
- 電線路を変更する場合、強度を再確認

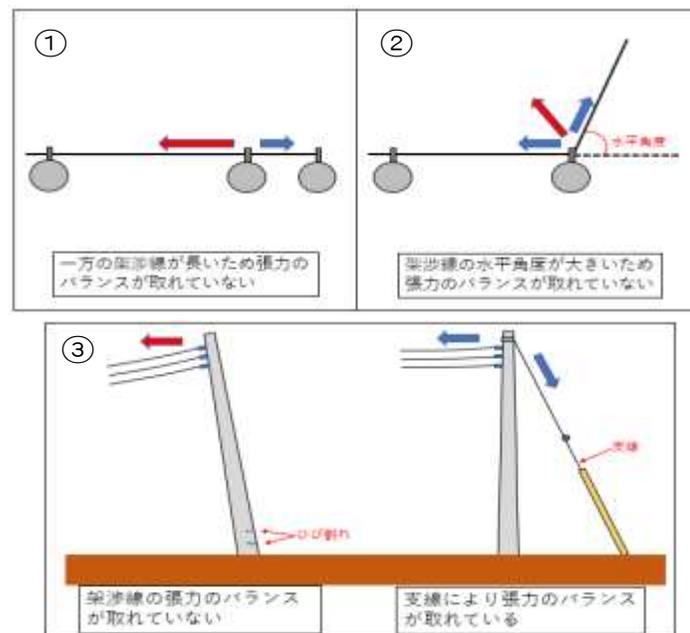
図3 架渉線による張力 (イメージ図)

#### 架渉線張力のバランスが取れていない要因 (図3)

- ① 一方の架渉線が長い (事例1)
- ② 架渉線の水平角度が大きい (事例2)
- ③ 支線がない (事例1、2)

いずれの事例においても鉄筋コンクリート柱設置後に電線路の種類や経路が変更され、その際、強度の確認が行われなかったため、支線等による補強がなされていなかったことも判明しました。

電線路の経路を変更する、新たな電線路を追加する、看板等の装柱物を追加する等、電柱への荷重が変わる場合は、改めて電柱の強度を確認して下さい。また、必要な場合は支線等を設けて下さい。

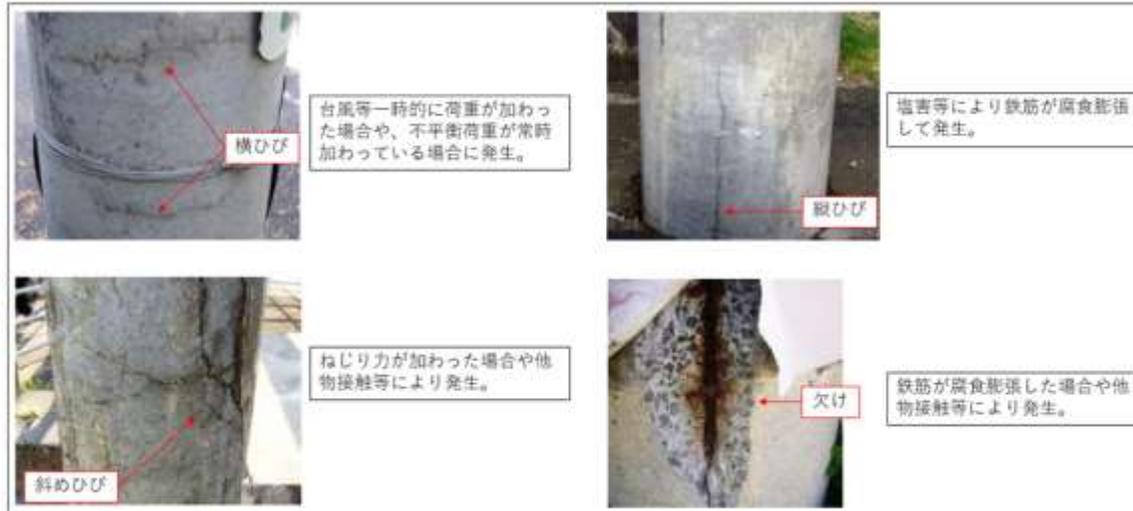
図4 鉄筋コンクリート柱のひび割れ例

今回のような事例に限らず、鉄筋コンクリート柱は、強風時の飛来物等の外的要因によって過大な荷重を受けることも多く、その他、塩害により鉄筋が腐食する等、長期使用により劣化が進み、事故に至る可能性があります。

メーカーの点検基準等に基づき点検を行い、鉄筋コンクリート柱にひび割れ、欠け、曲がり等の異常がないか確認するとともに、異常が認められた場合は状況に応じて補強や建て替え等を検討して下さい（図4）。

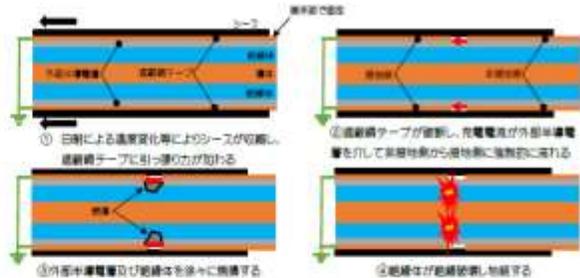
図1 シュリンクバック現象のメカニズム図

EMケーブルは2000年頃から導入普及が進んでいますが、EMケーブルに用いられるポリエチレン系シースは、ビニルシースに比べ製造時の残留応力が大きいことから、比較的収縮しやすいという特徴があります。特に、太いケーブルや、巻線部が長い箇所、日照による温度変化が大きい箇所では、収縮量が大きくなる傾向がありますので注意して下さい。（図1参照）
