# NITEの電気保安技術支援について (事故事例集)

独立行政法人 製品評価技術基盤機構 (NITE)  
国際評価技術本部 電力安全センター  
電力安全技術室

# 0. はじめに

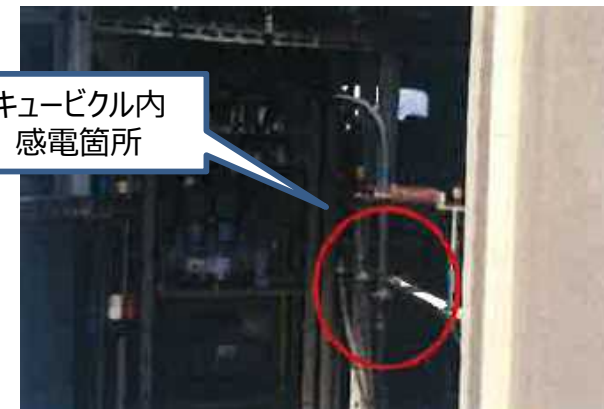
キュービクル内  
感電箇所

## <事故原因> 作業方法不良

キャビネット内ケーブル更新工事において、作業者が単独かつ予定外の絶縁シートによる養生作業を実施した際に、高圧用ゴム手袋等の保護具を着用せずに行ったことから、高圧ケーブルに接触・感電したものと推定される。

- ・予定外作業は、行わないように徹底する。
- ・やむを得ず充電部付近の作業を行う場合は、停電をさせる。また、一人作業は行わない。
- ・停電が難しく活線近接作業となる場合は、防具・保護具を使用し、安全に十分留意して行う。

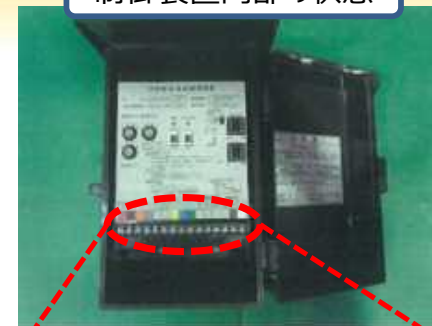
制御装置内部の状態

引込柱移設工事において、移設工事中に地絡方向継電器用電源変圧器（P1、P2）回路に別電源を接続したことによる過電流が流れたため、当該電源変圧器が損傷したことによって、波及事故に至ったものと推定される。

高圧気中開閉器及び地絡方向継電器の外観、地絡方向継電器の電源表示の点灯及び高圧気中開閉器と地絡方向継電器の結合動作試験に異常が無いことを確認する。

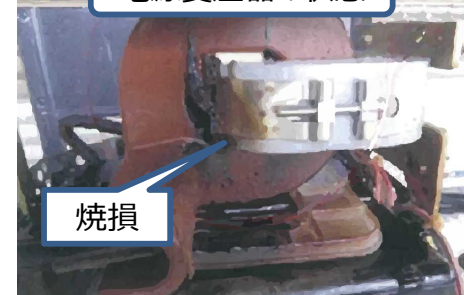
電源変圧器の状態

焼損

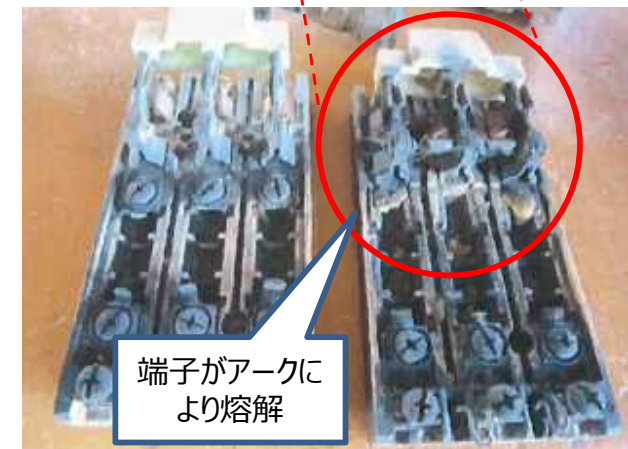
カバー付ナイフスイッチ詳細

- ・電気工事士の資格が無く、また電気知識も乏しいにも関わらず、安易に取替工事を行った。
- ・社長は電気保安法人が主催する安全講習会を従業員に受講させないなど、教育が不足していた。
- ・電気保安法人は、故障発生時の安全配慮について助言が不足していた。

- ・電気保安法人による電気安全の講習会を実施する。
- ・不良個所が発生した場合には、電気保安法人の指導助言を仰ぎ、電気工事店による改修工事を行う。
- ・経年劣化による故障が懸念される機器については設備更新を計画し、実施する。

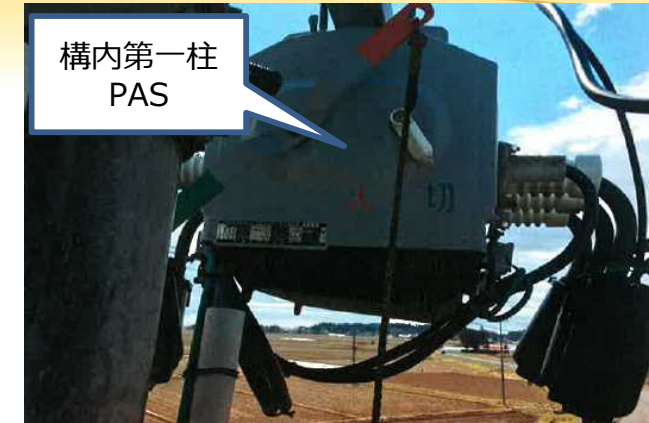
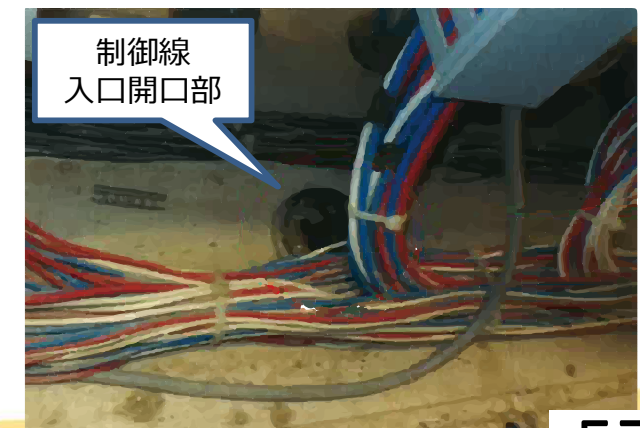
当該事業場の電気工作物が原因で、波及事故が発生。調査の結果、PASは開放状態で、地絡継電器（GR）には動作表示があった。また、PASには焼損痕と外箱変形が確認できた。PASの絶縁抵抗を測定した結果、相間、対地間が絶縁破壊しており、これが原因で波及事故が発生したと判明、その他、受電設備に異常が無いことを確認した。

- ・ネズミが侵入したと思われるキュービクル内の低圧ケーブル入口開口部、及び制御盤内の制御線入口開口部は、コーキング処理によりふさぐ。

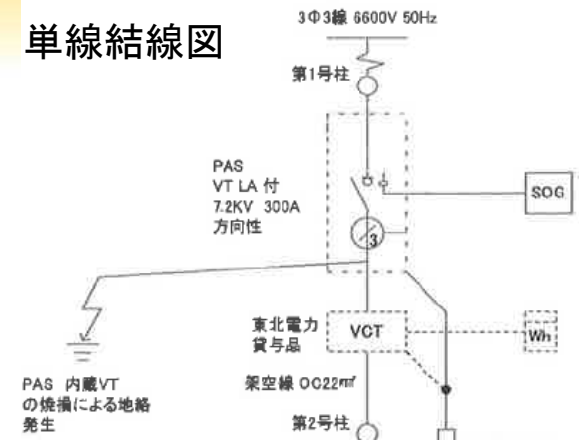
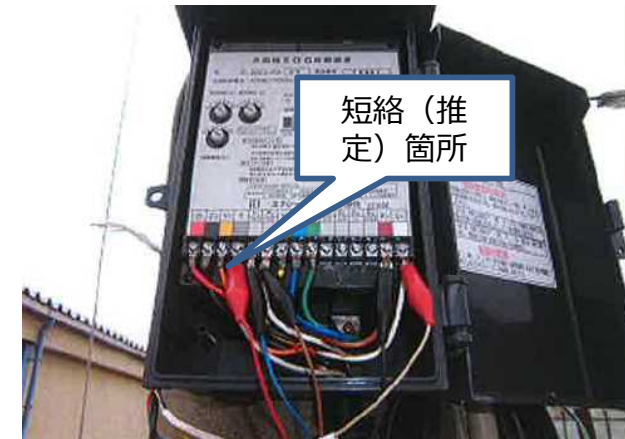
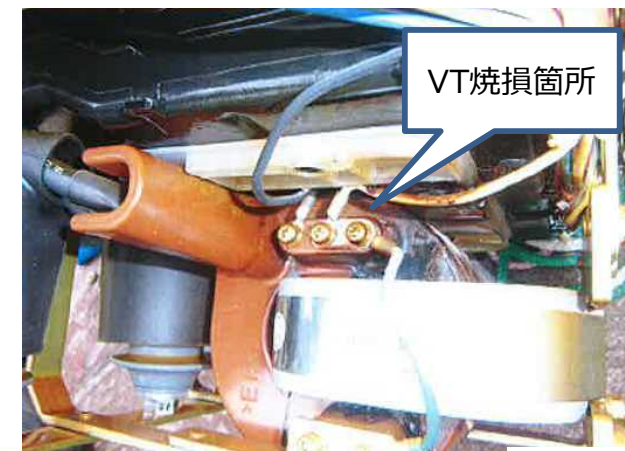
単線結線図

事故発生電気設備：高圧気中負荷開閉器（PAS） 区分開閉器

- (1)年次点検におけるDGR-GR継電器試験を行う際は、P1・P2電源端子に試験用コードを一切接続しない。継電器からカウンタストップ信号を取得する際は空き接点（B1,BC）を使う。
- (2)年次点検におけるDGR-GR継電器試験を行う際の試験器用電源は、他電源（建物コンセント、発電機）を使用し、継電器内の電源は一切使用しない。
- (3)年次点検におけるDGR-GR継電器試験の操作マニュアルを作成し、教育資料とする。

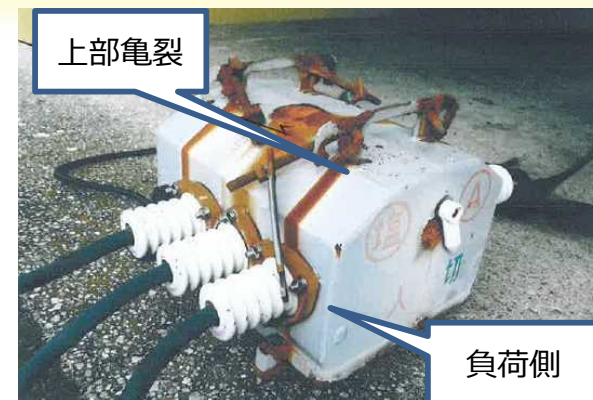
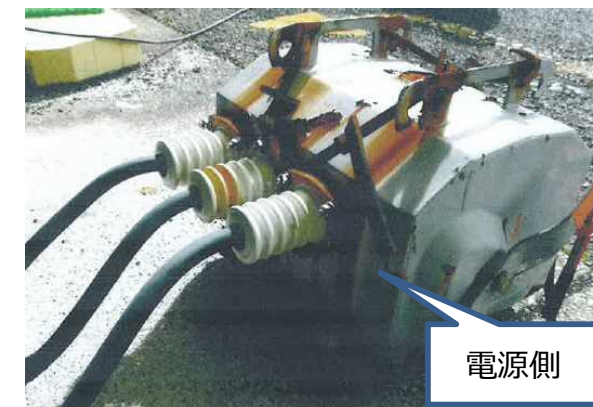
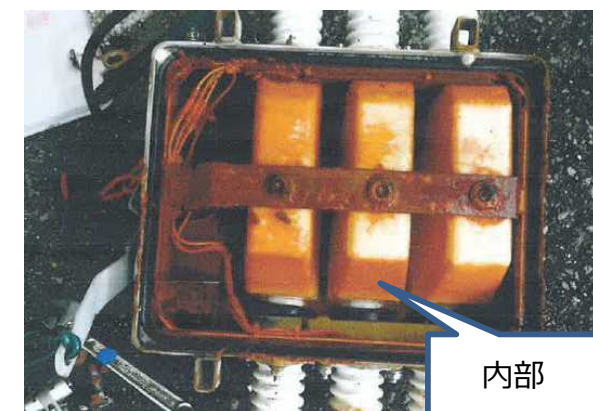
事故発生電気設備：高圧気中開閉器（PAS） 6,600V

事故原因：腐食（化学腐食）

当該事業場の電気工作物が原因で、波及事故が発生。PASの絶縁抵抗を測定した結果、PASの負荷側が絶縁破壊しており、これが原因で波及事故が発生したと判明、その他、受電設備に異常が無いことを確認。

- ・絶縁破壊により破損したPASは、吊り下げ部や外箱上部が腐食しており、外箱の腐食部には亀裂があった。また、外箱底部のボルトやナットも腐食しており、内部については湿気や浸入した雨水によると思われる著しいさびが確認された。
- ・当事業所は温泉地にあり、硫黄を含むガスにPASが晒されたことにより外箱等の腐食が異常に早く進行し、腐食部にできた亀裂から湿気や雨水が浸入し徐々に劣化したものと推定された。
- ・なお、当日は暴風雨で、外部上面の腐食部亀裂から雨水の侵入が増し、絶縁破壊に至ったと考えられる。

- ・ステンレス製ケースのPASを採用する。
- ・推奨更新年10年を経過したPASは、主任技術者と協議の上、計画的に更新する。

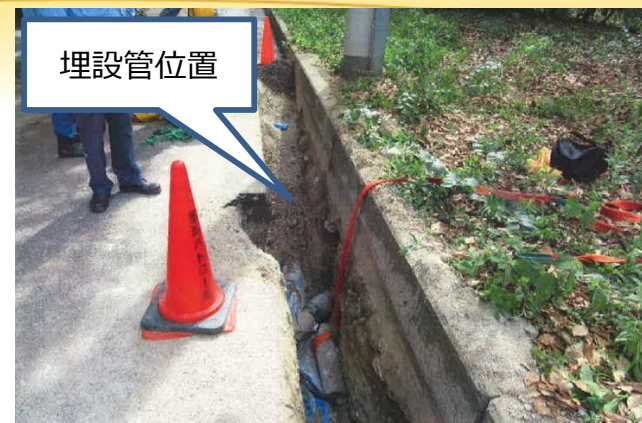
当該事業所の受電用高圧引込ケーブルが、ハンドホール内で経年劣化により地絡が発生し、高圧ケーブルが直引込であったために地絡保護範囲外となり、波及事故となった。

受電用高圧引込ケーブルの経年劣化（1996年製）により、地絡が発生した。

- ・埋設管表示ピンを取り付けて埋設位置を表示する予定。
- ・構内柱を建柱し、高圧気中開閉器（方向性地絡継電器付）を設置予定。
