NITEの電気保安技術支援について (事故事例集)

独立行政法人 製品評価技術基盤機構 (NITE)
国際評価技術本部 電力安全センター
電力安全技術室

- NITEでは、事業者から経済産業省に提出される電気工作物の事故情報である詳報※の分析を実施しています。
- 今回は、令和元年度～2年度に発生した事故のうち、電気工事の際に起こった事故を事例集として取りまとめましたので、ご報告いたします。

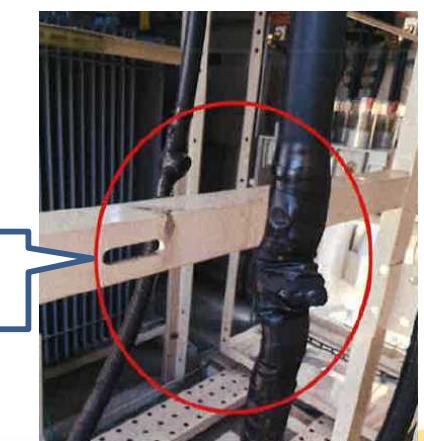
被災時作業状況再現図

被害内容：電撃傷（上腕左）

当該事業場のキュービクル内ケーブル更新工事において、作業者が絶縁シートによる養生をしようとした際に、作業者の左腕が高圧ケーブルに接触・感電したため、死傷事故になった。

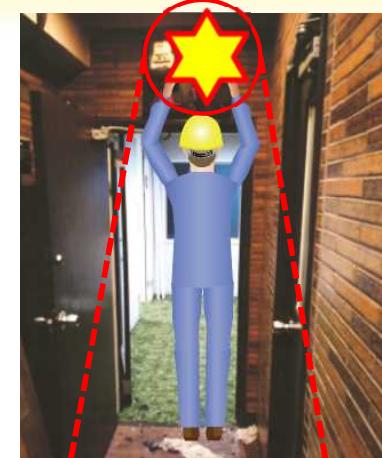
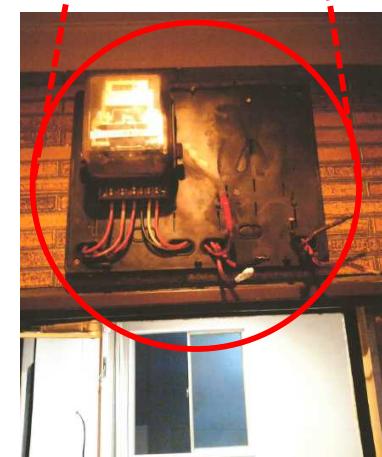
被災時作業状況再現図

被害内容：アークによる火傷等（頭、右手、左手）

当該事業場での分電盤移設工事の際に、作業者がキュービクル内の低圧ブレーカーを開放をせず、活線状態で動力用ブレーカーの入れ替え作業を行ったため、配線再接続時に誤って活線部を短絡したことにより発生したアークで火傷を受傷したことから、死傷事故になった。

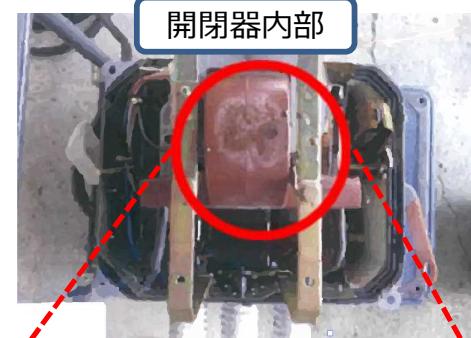
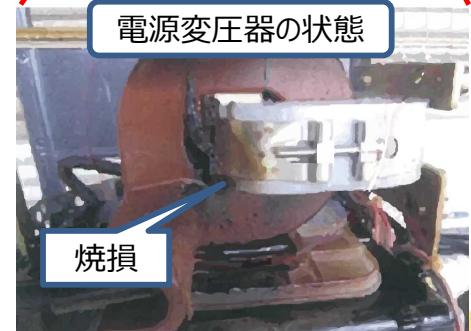
事故発生電気設備：受電用断路器（DS）、高圧気中負荷開閉器(LBS)

高圧気中開閉器及び地絡方向継電器の外観、地絡方向継電器の電源表示の点灯及び高圧気中開閉器と地絡方向継電器の結合動作試験に異常が無いことを確認する。

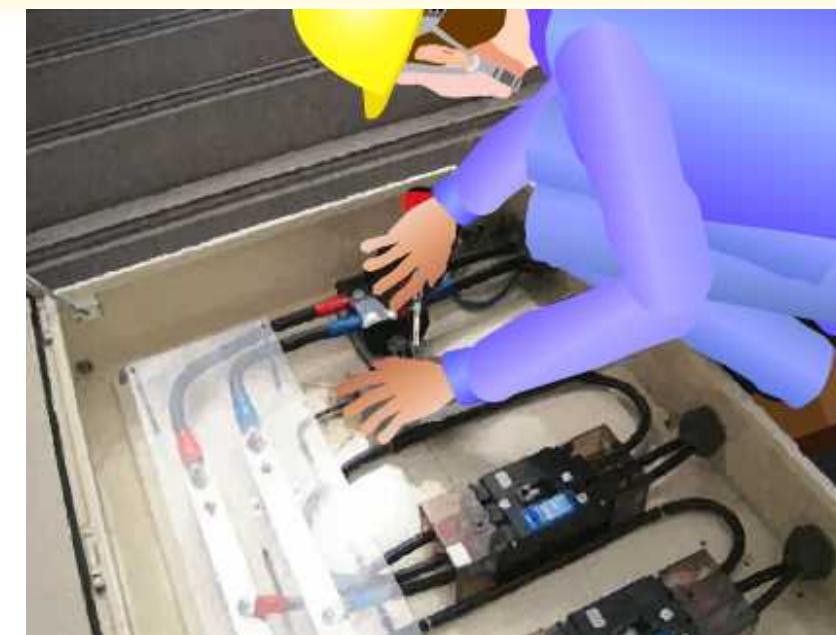
被災時作業状況再現図

配線間の短絡によるアーク発生

- ・太陽電池発電設備定期点検契約を設置者と電気工事業者とで締結しているが、新たに電気保安法人を含めて締結し、連絡を徹底することによって電気主任技術者の立ち会いの下で作業する。
- ・太陽電池発電システムの点検に関する作業標準書を作成するとともに充電部への保護カバー及び保護手袋を着用して点検を行う。
- ・工事業者、下請業者の社員への事故事例及び点検手順の教育を実施する。

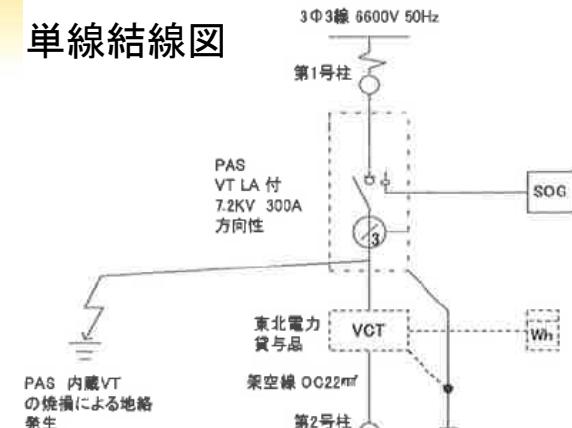
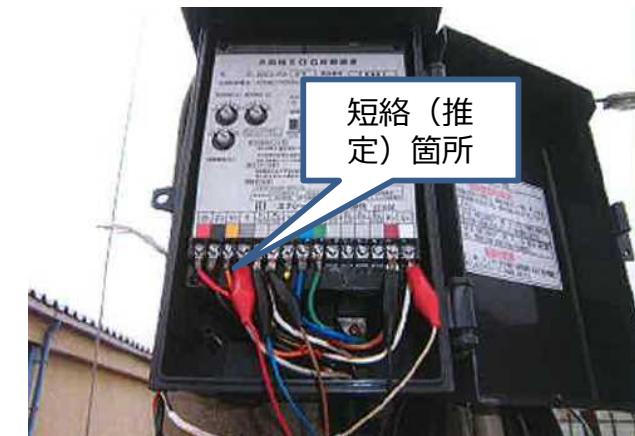
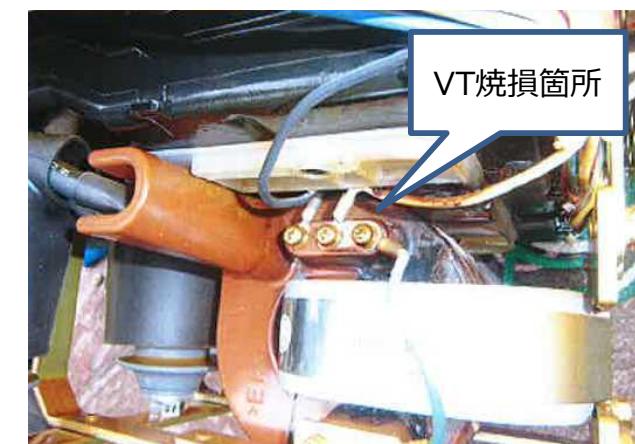
単線結線図

当該事業場の電気工作物が原因で、波及事故が発生。調査の結果、PASは開放状態で、地絡継電器（GR）には動作表示があった。また、PASには焼損痕と外箱変形が確認できた。PASの絶縁抵抗を測定した結果、相間、対地間が絶縁破壊しており、これが原因で波及事故が発生したと判明、その他、受電設備に異常が無いことを確認した。

(3) 年次点検におけるDGR-GR繙電器試験の操作マニュアルを作成し、教育資料とする。

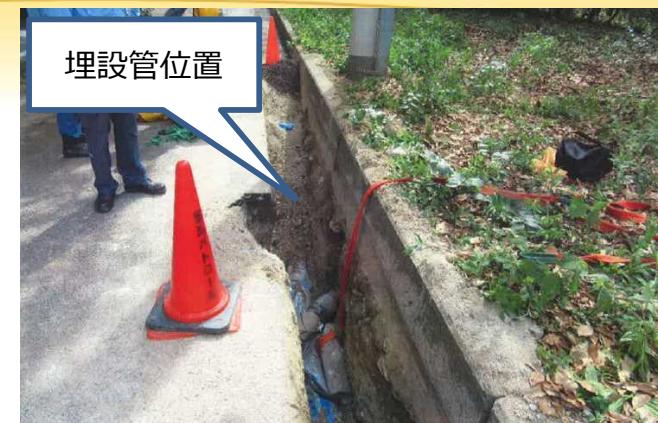
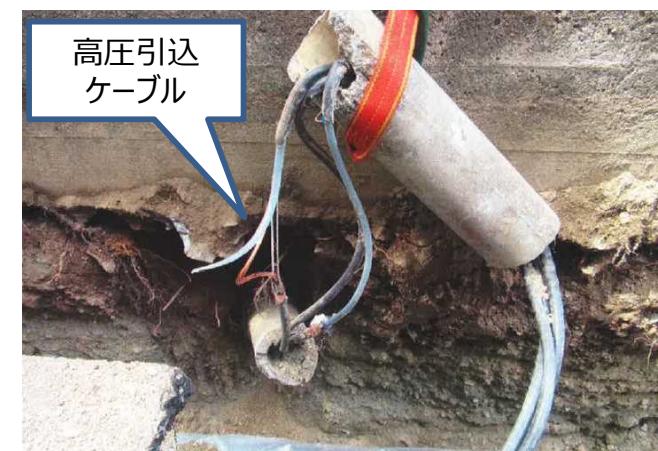
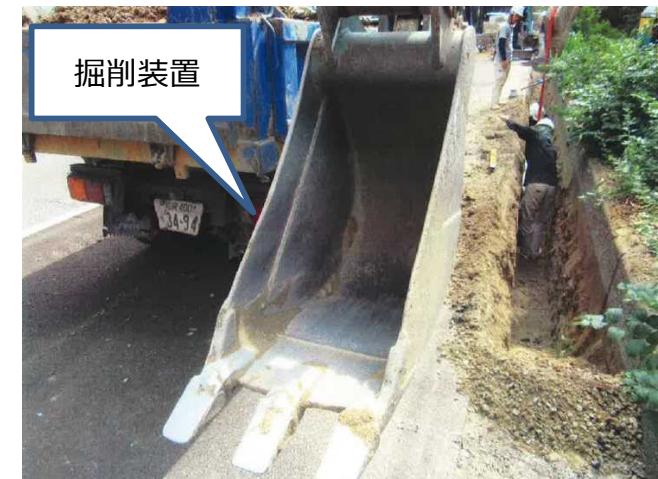
当該事業所の受電用高圧引込ケーブルが、ハンドホール内で経年劣化により地絡を発生し、高圧ケーブルが直引込であったために地絡保護範囲外となり、波及事故となった。

受電用高圧引込ケーブルの経年劣化（1996年製）により、地絡が発生した。

・埋設管表示ピンを取り付けて埋設位置を表示する予定。
・構内柱を建柱し、高圧地中開閉器（方向性地絡継電器付）を設置予定。

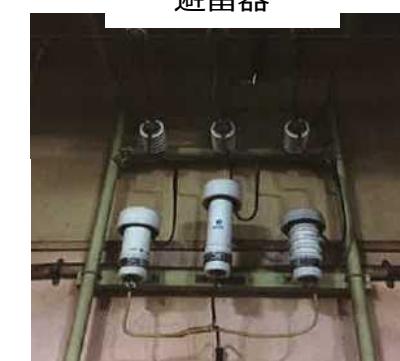
避雷器

事故発生電気設備：避雷器
