News Release

2023年12月22日
NITE（ナイト）
独立行政法人製品評価技術基盤機構
法人番号 9011005001123

大雪の年はソーラーパネル等の破損事故が急増！ ～小規模の発電設備で、大きな被害も～

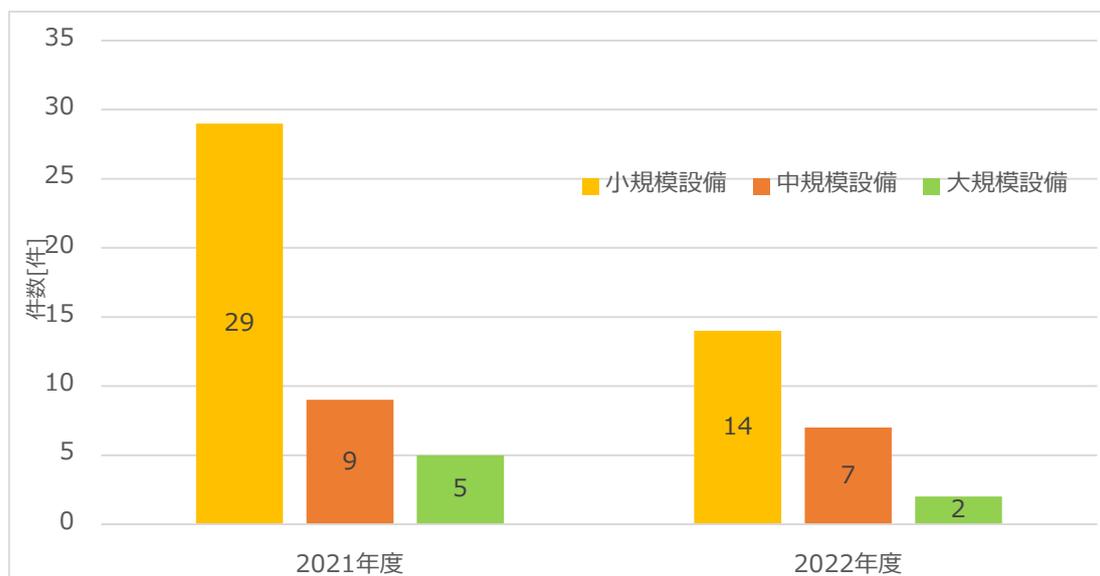
[図 3] 積雪による太陽電池発電設備の破損事故件数

小規模設備の積雪による破損事故は、事故報告が義務化された 2021 年度では 29 件、2022 年度は 14 件の計 43 件報告されています。同期間での中規模以上の設備の破損事故は計 23 件であり、小規模設備において約 1.9 倍の事故が報告されています。

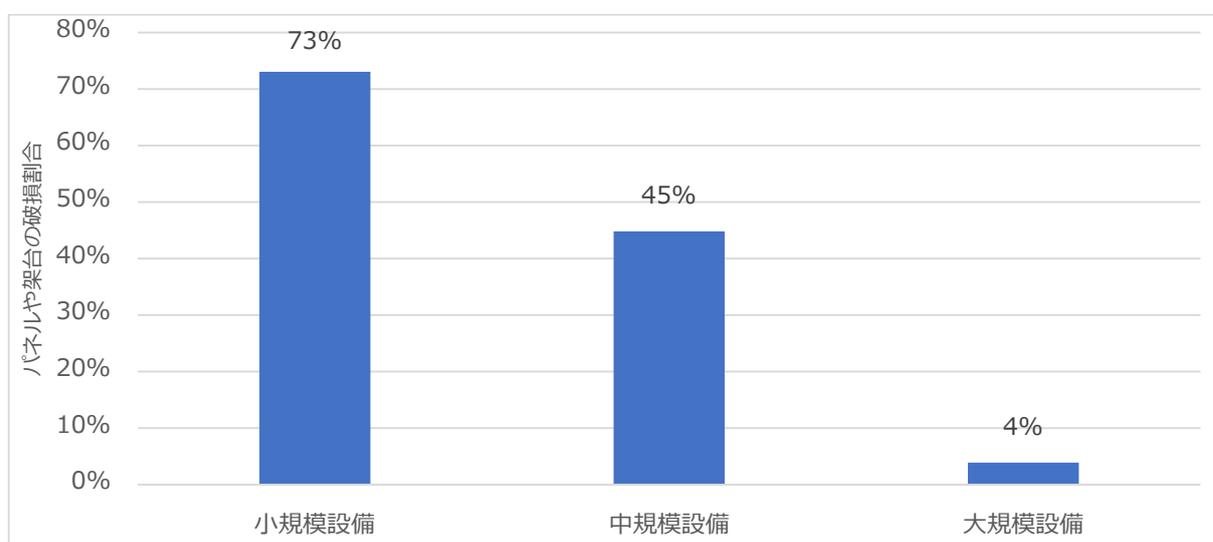
[図 4] 積雪事故に伴う発電規模ごとのパネルや架台の破損割合 (2021 年度-2022 年度)

特に発電設備の出力が小さくなるほど、積雪によって大きな被害を受けやすい傾向があり、場合によっては一度の積雪で全損に至る可能性もあります。(図 4)

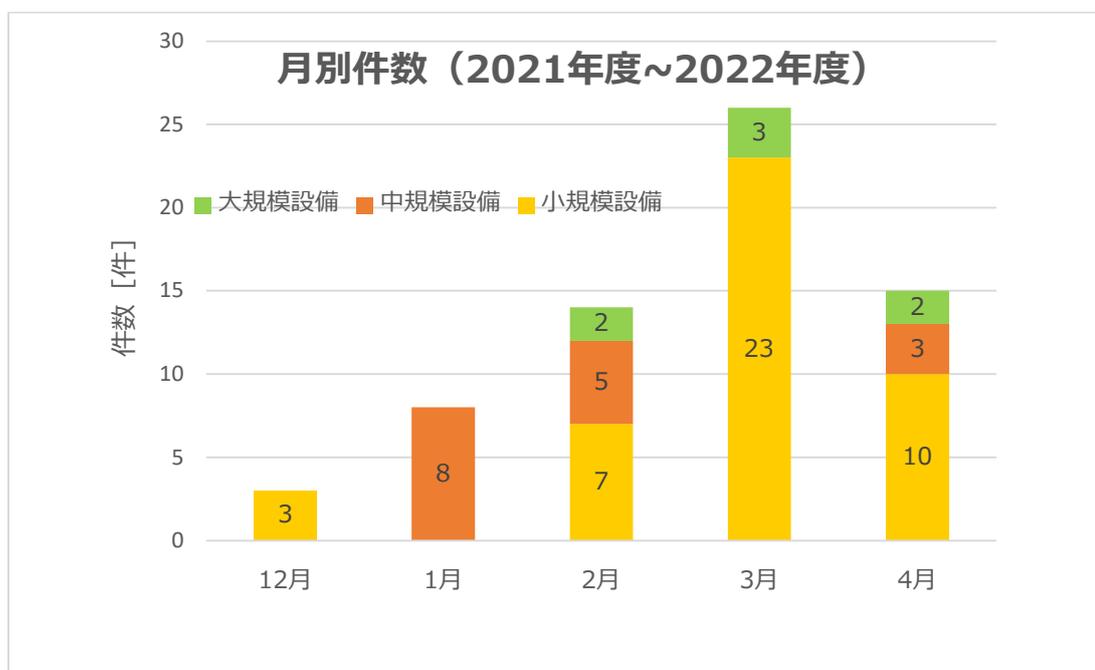
[図5] 月別の破損事故件数(2021年度-2022年度)

小規模設備の積雪による被害状況について、中規模設備、大規模設備と比較すると、月別では3月、4月の順に報告が多く、地域別では中部地方が最も多いといった特徴が見られます。(図5, 図6)
