令和5年10月5日
令和5年度自家用電気主任技術者会議

製品評価技術基盤機構（NITE） の電気保安支援業務について

独立行政法人 製品評価技術基盤機構（NITE）
国際評価技術本部 電力安全センター
電力安全技術室 蟹谷 勝司

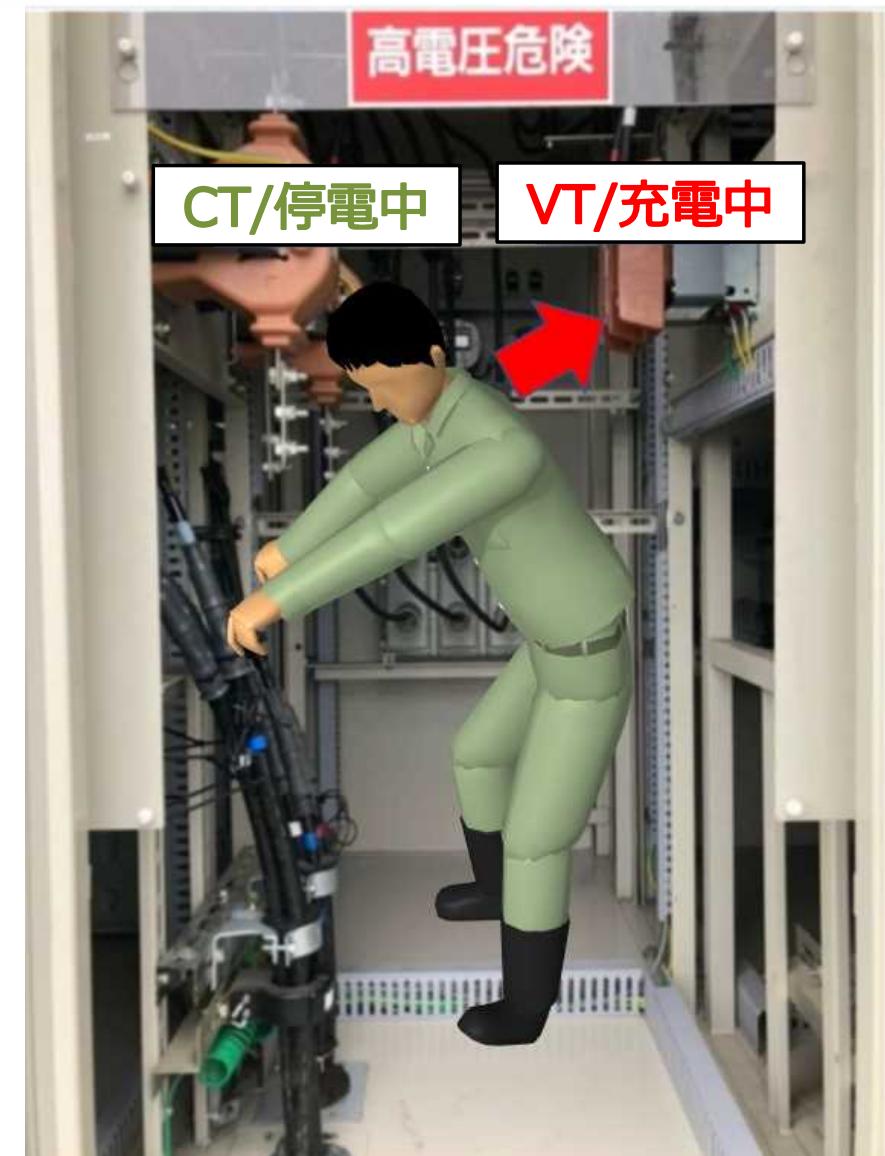
受電キュービクル

事業場の高圧ケーブル引込工事で、電気工事業者が作業指示のないケーブルの端末処理を行うため、盤内に立入って状況確認を行ったところ、充電中の計器用変成器（VT）一次側に接触したため、感電負傷した。
(受電電圧：6.6kV)

高圧ケーブル引込工事で、被災した電気工事業者が、停電箇所の判断間違いと予定外作業を実施し、引込作業における注意喚起と安全対策が不十分であったことに加え、現場代理人が停電判断を間違って充電部に対する安全対策の指示が実施しておらず、元請会社の安全作業計画書が作成されていなかったこと、発注担当者及び電気主任技術者の事前確認不足があったことなどが原因となり、感電負傷事故に至ったものと推定される。

- ・予定外作業の原則禁止
- ・停電部、充電部の把握と見える化
- ・安全作業計画書の作成と管理
- ・発注担当者と電気主任技術者の工事計画書事前承認の徹底
- ・作業における安全対策の徹底

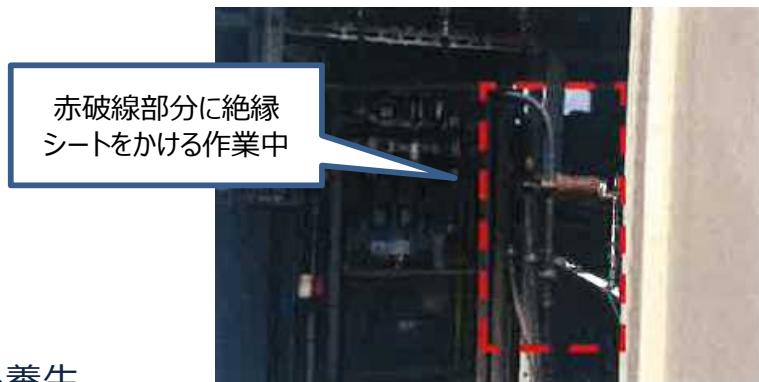
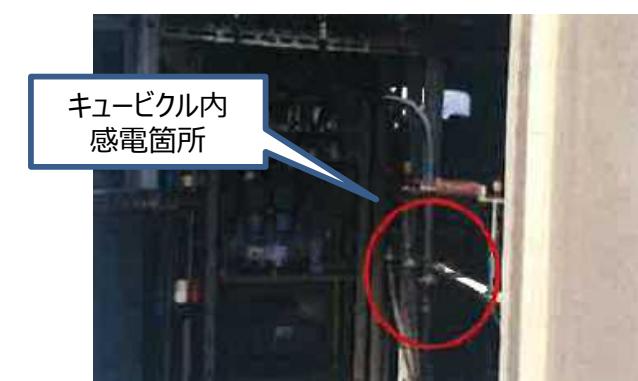
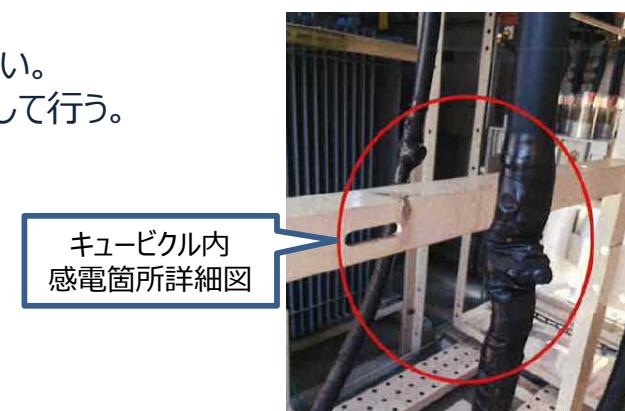
被災時作業状況再現図

当該事業場の照明器具増設工事（100V回路）の際に、作業者がケーブルの被覆を剥ぐためにワイヤーストリッパを使用したところ、充電状態のケーブルであったために感電し、死傷事故になった。

照明器具増設工事の際に、作業者は絶縁手袋等の防具を装着せず、また、電源を開放しないままの状態でケーブルの被覆をワイヤーストリッパで剥がしたため、感電したものと推定される。

また、照明器具の回路には漏電ブレーカーが設置されておらず、感電状態が継続したことから、感電死亡に至ったものと考えられる。

電気工事を計画した時は、必ず事前に電気主任技術者に連絡・相談を行い、工事内容に対する助言や必要に応じて立ち合いを求める。

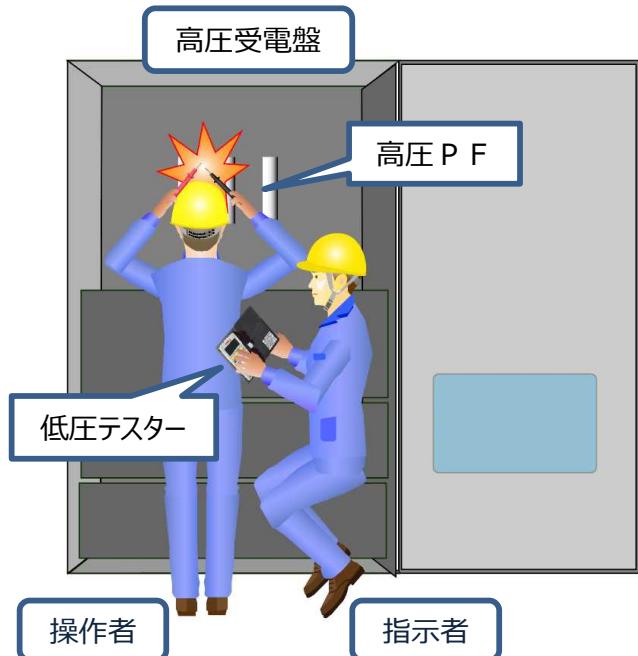
被災時作業状況再現図

高圧盤の電気工事を行っていた際に、操作者が受電確認のため、充電中の高圧盤の電力ヒューズ一次側の電圧を測定しようとして低圧用デジタルテスターのリード棒を当てたために短絡し、発生したアークにより指示者及び操作者の2名が火傷を負ったものと推定される。なお、操作手順書において電圧確認方法が不明確であったことや、指示者及び操作者ともに低圧用デジタルテスターの高圧使用禁止を理解していないなど、デジタルテスターの知識が不足していたこと、事前に操作現場を確認していなかったことが事故発生に影響したと考えられる。

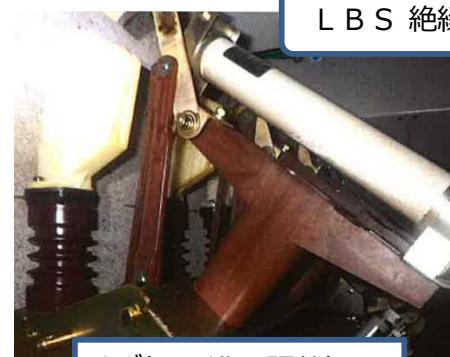
LBS 絶縁ロッド

ヒダ無し・沿面距離短い

トラッキング状況

- ・事故発生時及び事故復旧時のPAS投入操作において電力会社と連絡を取る。
- ・制御電源喪失対策として、VT内蔵PASへの更新を含めた設備改修を行う。
- ・地絡事故時においては、絶縁耐力試験による絶縁性能の確認を行う。
- ・DS、LBSにおいては絶縁物沿面距離の長い機種に改修、更新する。
- ・受電室は高温となりやすいため、非稼働日にスペースヒータを設置して、除湿による絶縁低下対策を行う。

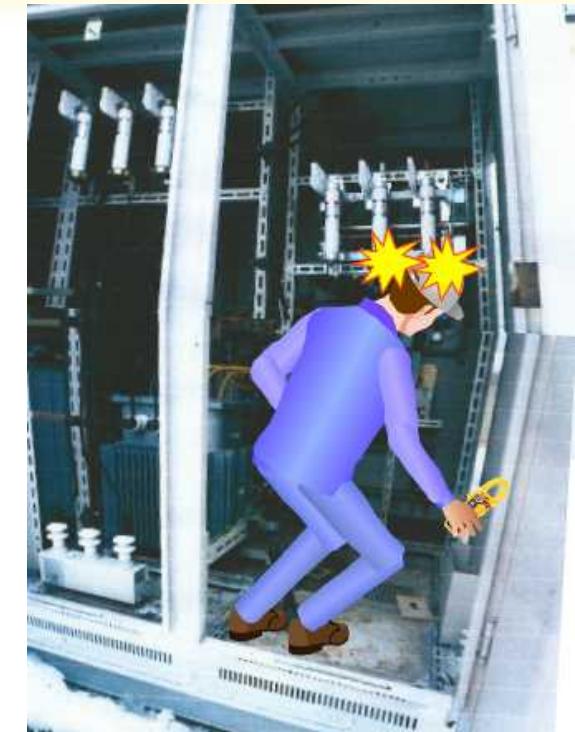
月次点検において、キュービクル内設置の高圧機器、高圧ケーブルの負荷電流や漏洩電流その他を測定するため、クランプメーターで測定を開始した。高圧ケーブルのシース電流をクランプメーターでキュービクル外部から測定しようとしたところ、屋根からの雪解け水が体に当たり、跳ね返った滴がキュービクル内に飛び散るので、体をかがめてキュービクル内に入り測定し、外部に出ようと立ち上った時に、頭上にLBSがあり、ケーブルとの接続箇所に頭部が触れ、感電した。

高圧電気設備が充電中であるにもかかわらず、キュービクル内部で測定を行ったことと、適切な防具（ヘルメット）を着用していなかった。

高圧電気設備が充電中の間は、キュービクル内部に入らないで、点検することを原則とし、また、当日の天候や周囲の状況を十分に配慮し、装備と行動万全を期すとともに、時間に余裕を持って慎重に点検していくものとする。

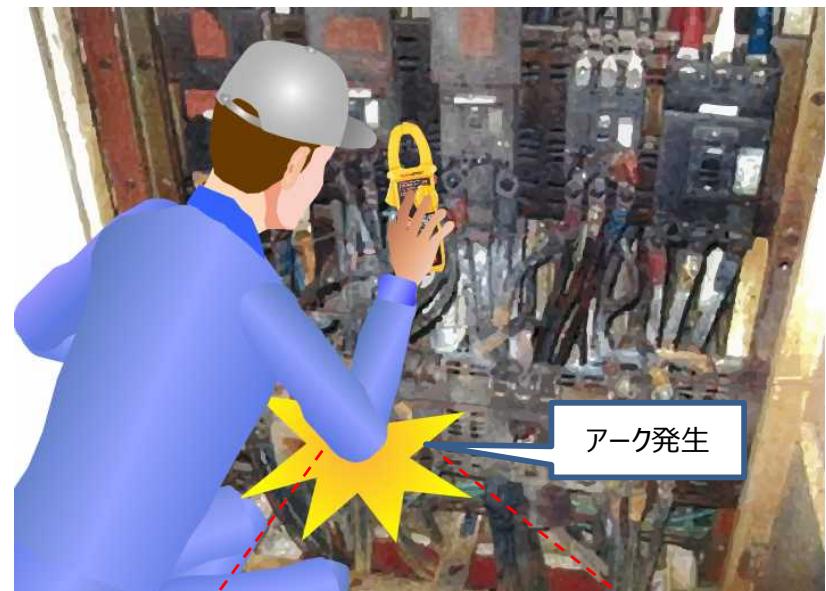
キュービクル内配電盤

アーク痕

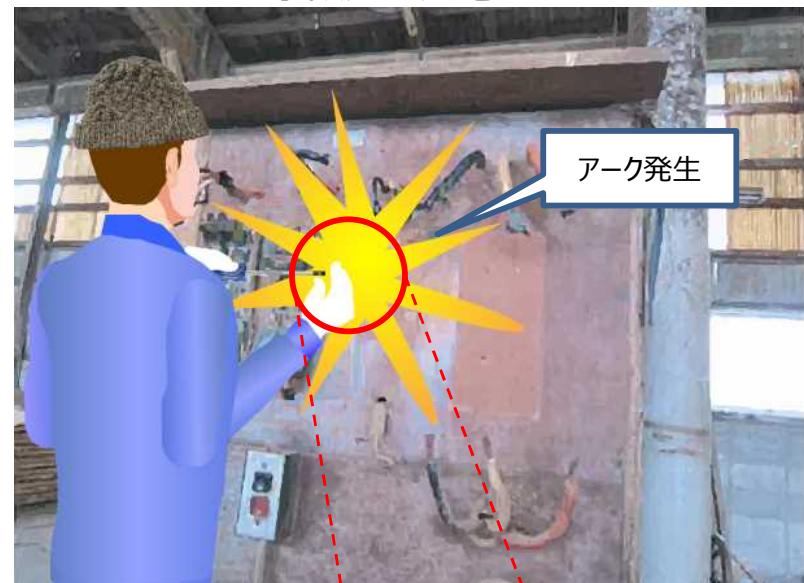
事故発生分電盤

- ・電気工事士の資格が無く、また電気の知識も乏しいにも関わらず、安易に取替工事を行った。
- ・社長は電気保安法人が主催する安全講習会を従業員に受講させないなど、教育が不足していた。
- ・電気保安法人は、故障発生時の安全配慮について助言が不足していた。

- ・電気保安法人による電気安全の講習会を実施する。
- ・不良箇所が発生した場合には、電気保安法人の指導助言を仰ぎ、電気工事店による改修工事を行う。
- ・経年劣化による故障が懸念される機器については設備更新を計画し、実施する。

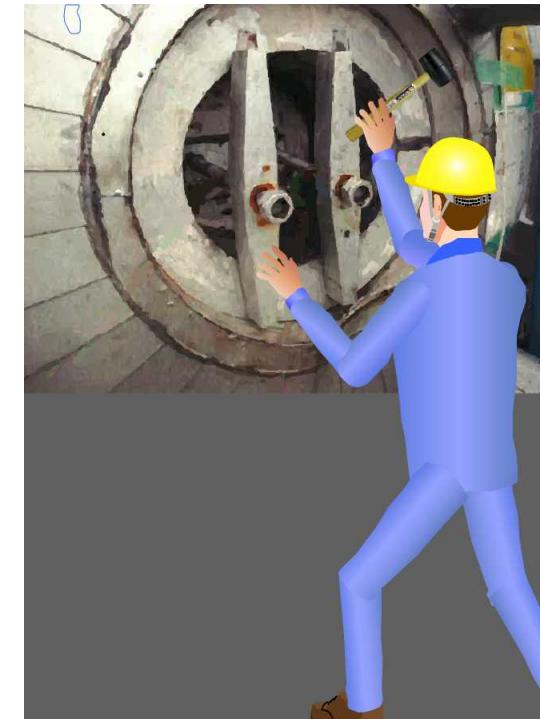
被災時作業状況再現図

ボイラー停止後に蒸気ドラム内部点検を行うために、ドラム液のブローを行いマンホールドアを開放しようとしたところ、ガスケットが固着していたためマンホールドアをハンマーで軽く叩いたところ、突然マンホールドアが開き、ドラム内部に引き込まれた。状況から、蒸気ドラム内は真空状態になっており、マンホールドアが真空によって突然開き、マンホールから蒸気ドラム内に吸い込まれて被災したと考えられる。

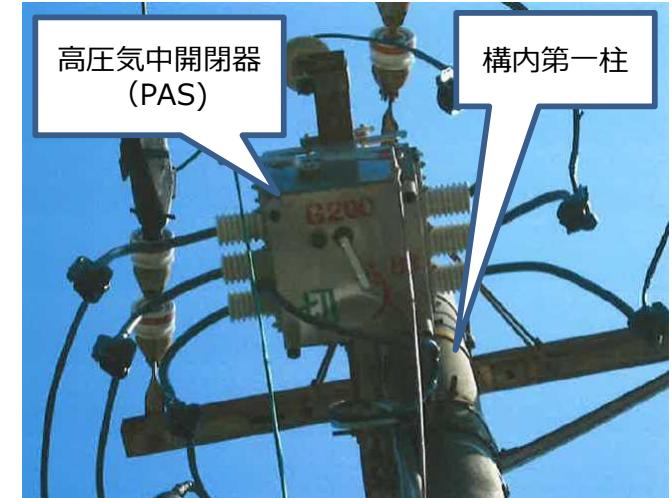
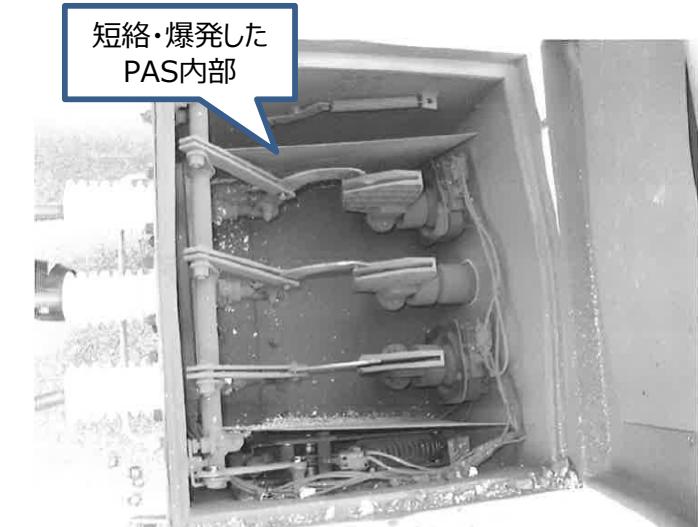
- ・PASが内部破損している可能性に気付かず、また故障点の調査を詳細に行わず PASを投入したこと。
- ・保安管理に関する管理技術者としての知識及び技術力が未熟であり、かつ、不明点について他の電気管理技術者等に紹介や応援を依頼しなかった。

- ・平素から保安管理に関する講習会等の参加、メーカー資料、書籍等によって知識及び技術を習得するとともに、他の電気管理技術者との経験の共有化に努める。
- ・PASが動作した場合には、PASの外観に異常が無い場合でも、PAS内部短絡の可能性を含め負荷側の短絡箇所（故障点）の有無について調査する。
- ・故障点が発見できない場合は、冷静に対処するために他の電気管理技術者に応援を求める。

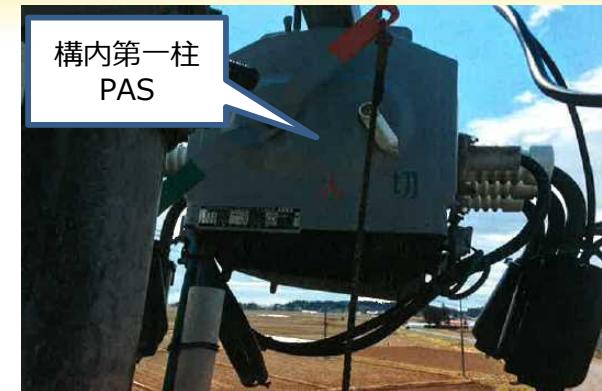
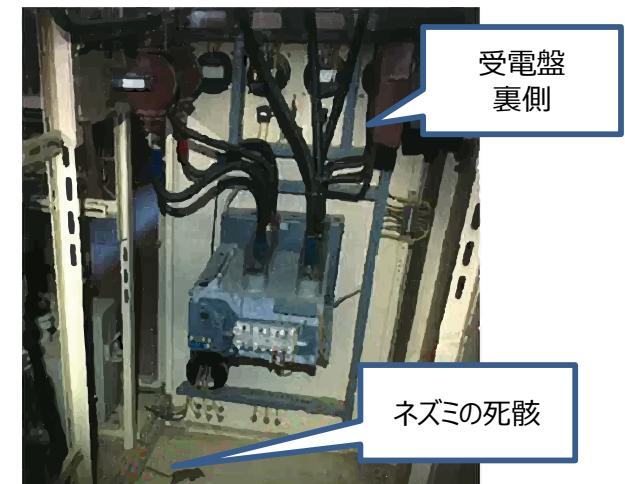
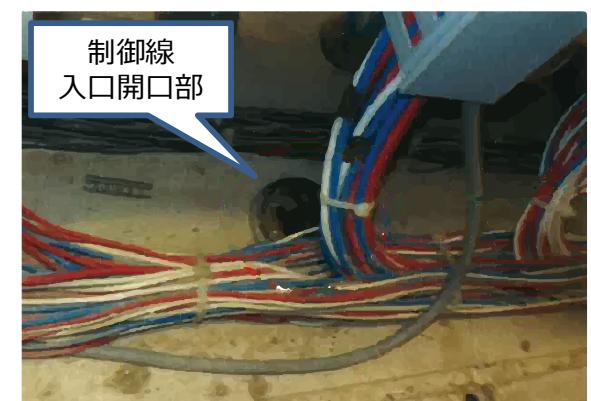
<⑬波及事故 A2パターン：波及事故>

事故発生電気設備：高圧気中負荷開閉器（PAS） 6,600V

当該事業場の電気工作物が原因で、波及事故が発生。調査の結果、PASは開放状態で、地絡継電器（GR）には動作表示があった。また、PASには焼損痕と外箱変形が確認できた。PASの絶縁抵抗を測定した結果、相間、対地間が絶縁破壊しており、これが原因で波及事故が発生したと判明、その他、受電設備に異常が無いことを確認した。

- ネズミが侵入したと思われるキュービクル内の低圧ケーブル入口開口部、及び制御盤内の制御線入口開口部は、コーティング処理によりふさぐ。
