平成23年6月23日

エアコンによる事故の防止について（注意喚起）

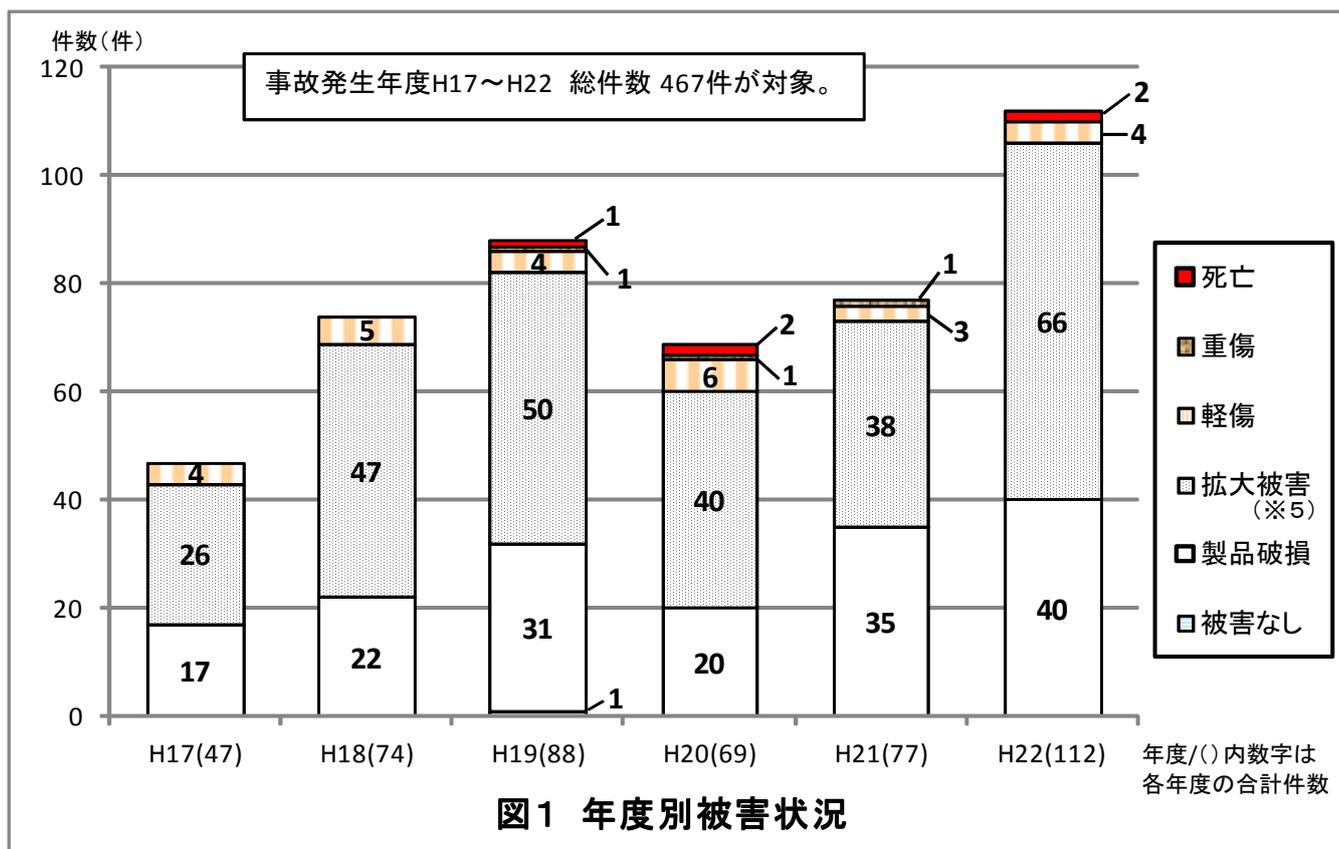
NITE製品安全センターに通知された製品事故情報のうち、エアコンによる事故は、平成17年度から22年度の6年間に467件ありました。被害状況を年度別にまとめて図1に示します。

被害状況について、467件のうち、死亡事故が5件（1%、5人）、重傷事故が3件（0.6%、3人）、軽傷事故が26件（6%、36人）と人的被害は少ないですが、1室以上の火災は99件（21%）ありました。

エアコンの事故件数は、平成20年度から増加傾向にあります。

(※5)NITEでは、製品本体のみの被害(製品破損)にとどまらず、周囲の製品や建物などにも被害を及ぼすことを「拡大被害」としています。また、物的被害(製品破損又は拡大被害)があった場合でも人的被害のあったものは、人的被害に区分しています。

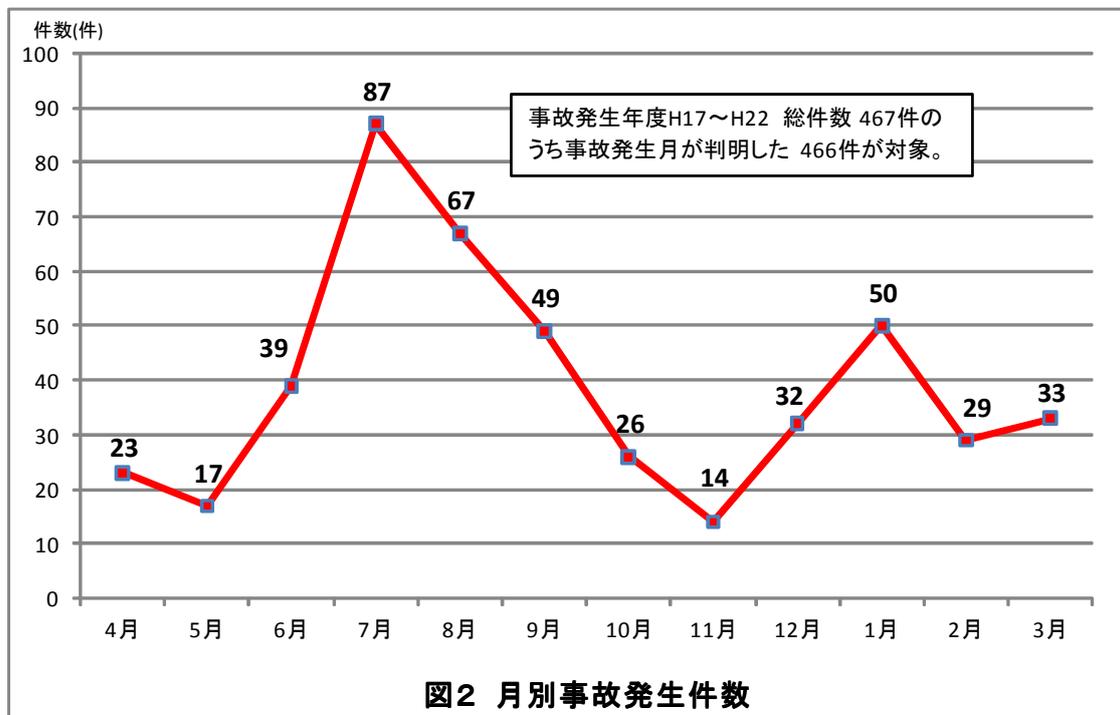
平成17年度から22年度の6年間にあった事故467件のうち、発生月が判明した466件について発生月別に集計したグラフを図2に示します。

事故は6月から増加する傾向にあり、7～9月及び1月に多発し、7月に最も多く発生しています。

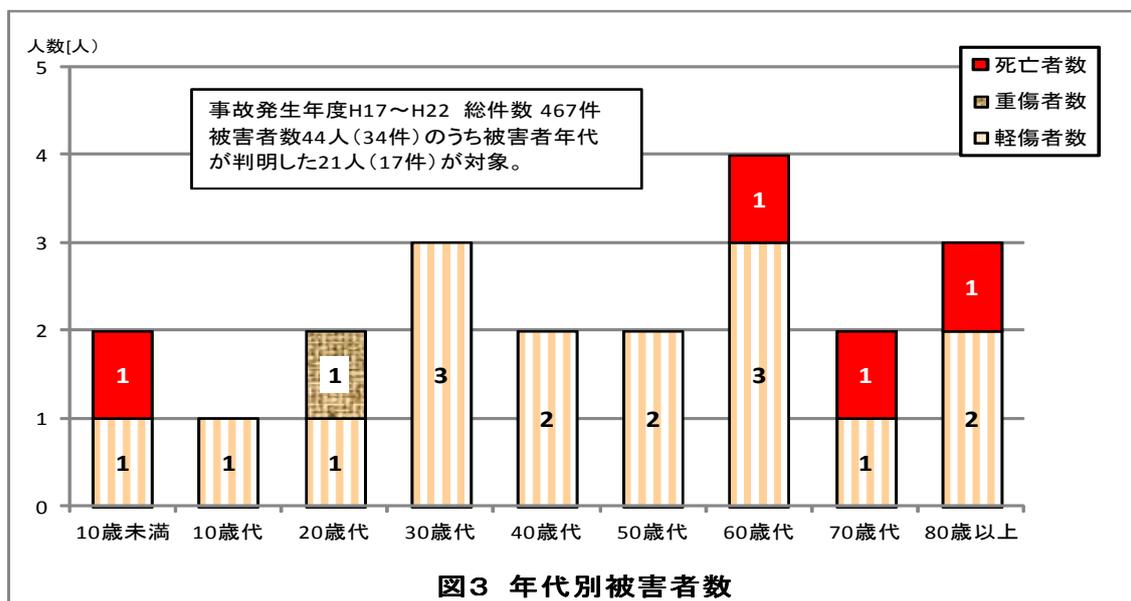
平成17年度から22年度の6年間にあった事故467件のうち、人的被害のあった事故34件（被害者数44人）中、被害者の年代が判明した21人について、年代別被害者数を図3に示します。

死亡者は、10歳未満が1人及び60歳以上が3人でした。

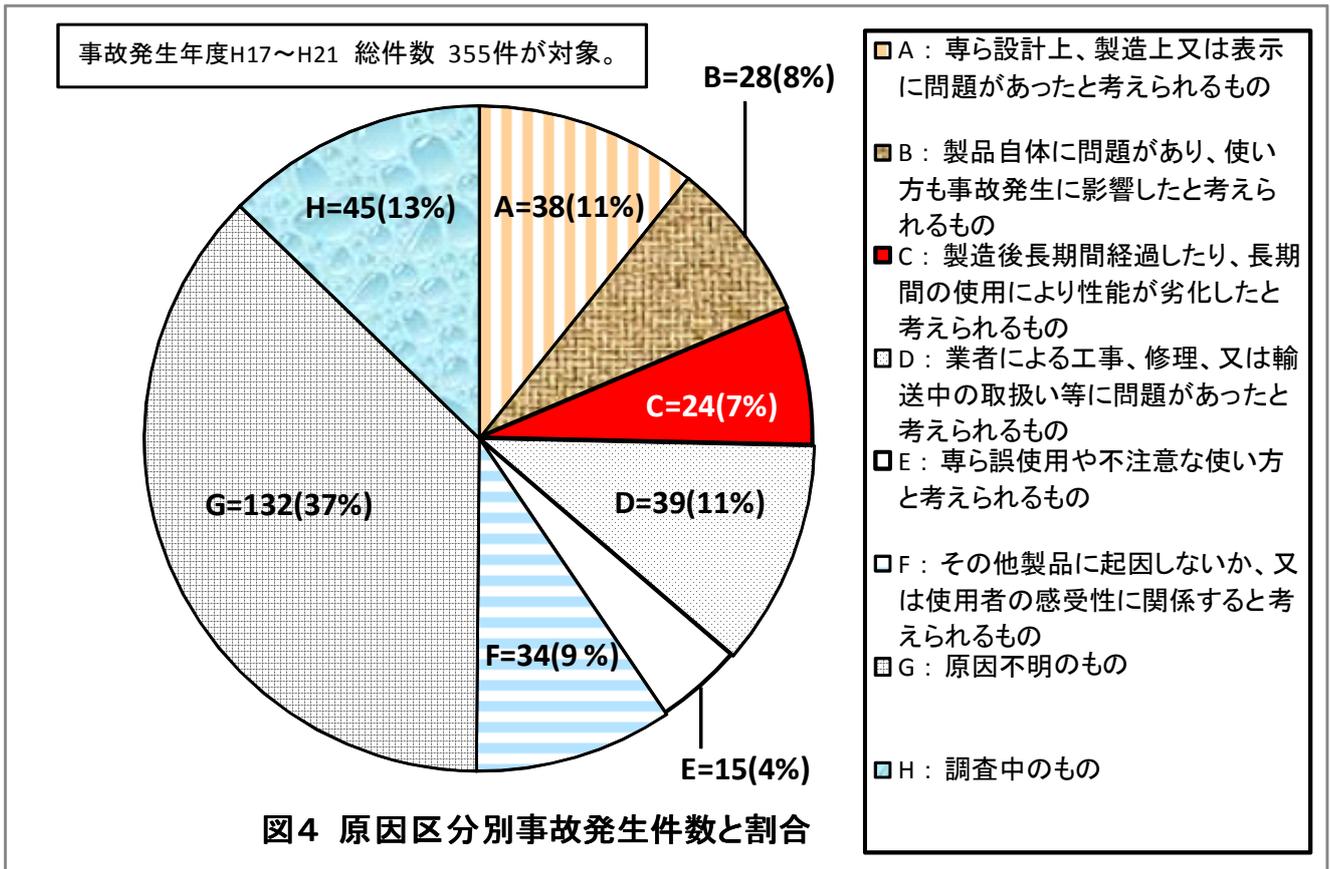
平成17年度から21年度の5年間にあった事故355件について、原因区分別の事故件数を図4に、原因区分別の被害状況を表1に示します。

製品に起因する事故（原因区分A～C）は90件（25%）で、製品に起因しない事故（原因区分D～F）は88件（25%）であり、原因不明の事故（原因区分G）は132件（37%）でした。エアコンの事故では原因不明が多くなっています。例えば、エアコンの室外機は室外に設置されるため火災の発見が遅れ、火災による焼損が著しく出火原因が特定できないためです。

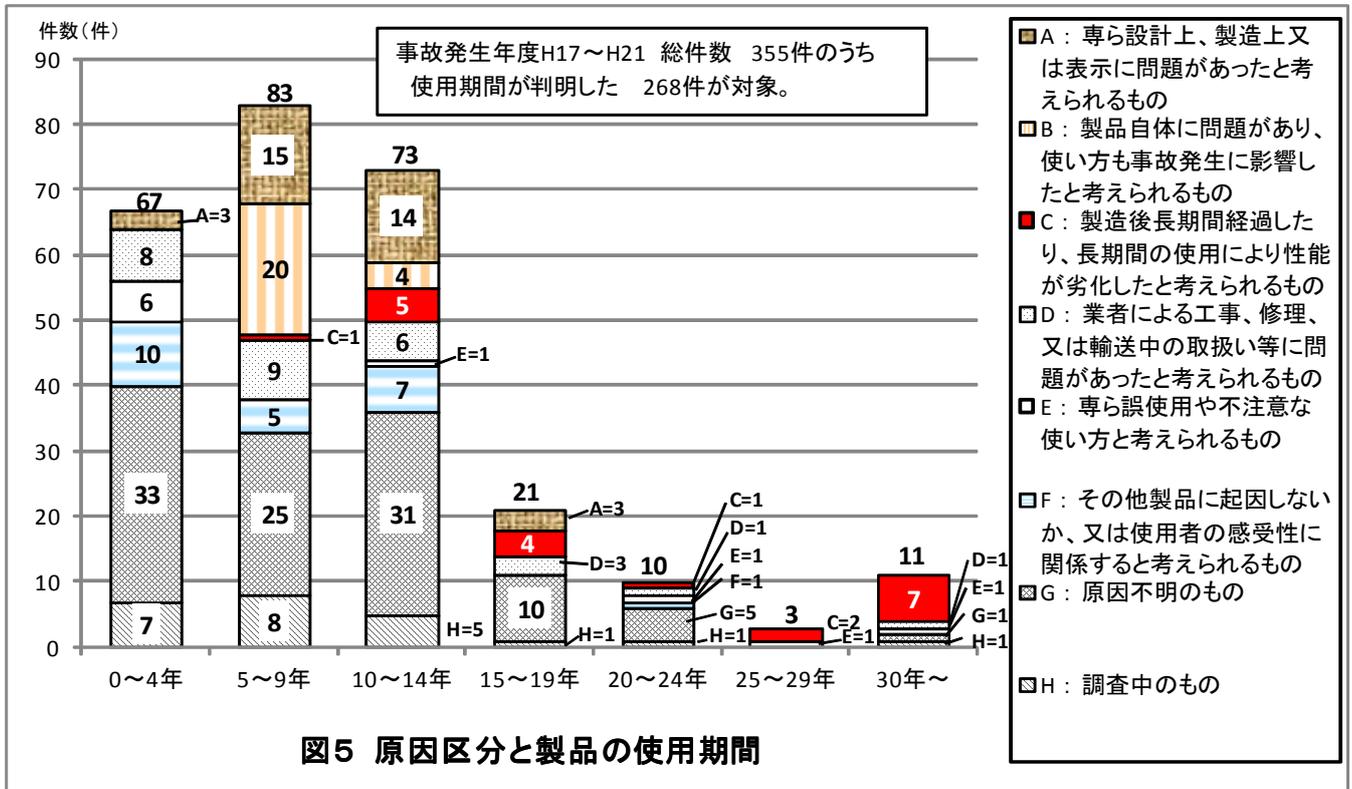
平成17年度から21年度の5年間に発生した事故355件のうち、使用期間が判明した268件について、原因区分と製品の使用期間を図5に示します。

エアコンは、使用開始後14年以内に事故が多発し、10年を超えたものに経年劣化の事故が起きています。
