==========ＰＳマガジン（製品安全情報メールマガジン）==========

ＮＩＴＥ（ナイト）[独立行政法人製品評価技術基盤機構]

1. 電気暖房器具及び石油暖房器具の事故

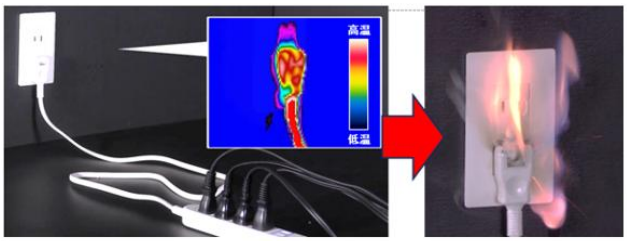
被覆に破れや亀裂がないか、硬化していないか確認しましょう（電源コードを少し曲げたりして確認する）。特に電源コードの本体側やプラグ側の根元付近を確認しましょう。

断線した電源コードの発火

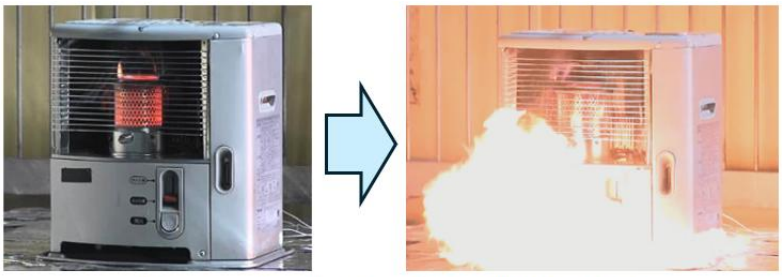
（掃除不足の例）置台にたまったほこり

石油ストーブにほこりなどが堆積すると、燃焼状態が悪くなったり、炎が逆流して石油ストーブの下からあふれる「吹き返し現象」が生じてほこりに引火するおそれがあります。また、石油ファンヒーターでもほこりにより空気取込口が閉塞することで異常燃焼する事故が発生しています。

使用を始める前に掃除を行い、シーズン中も定期的に掃除をしましょう。特に石油ストーブの置台や、燃焼部位の近くなどにほこりがたまらないようにしましょう。

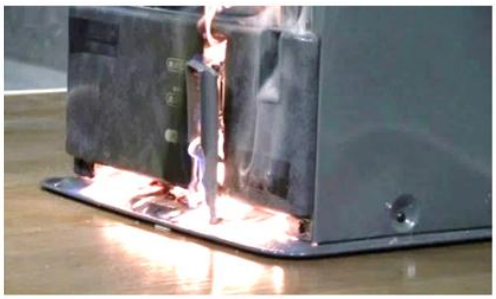
消火後間もない高温の燃焼筒に灯油がかかり引火

点火時、こぼれた灯油に引火

灯油が機器本体にこぼれた際は、機器内部に浸入しているおそれがありますので、使用を中止し、機器の販売店やメーカーに相談しましょう。
