平成27年度に発生した 事故詳報に関する報告

<自家用電気工作物の破損等による波及事故>

独立行政法人製品評価技術基盤機構
(NITE)

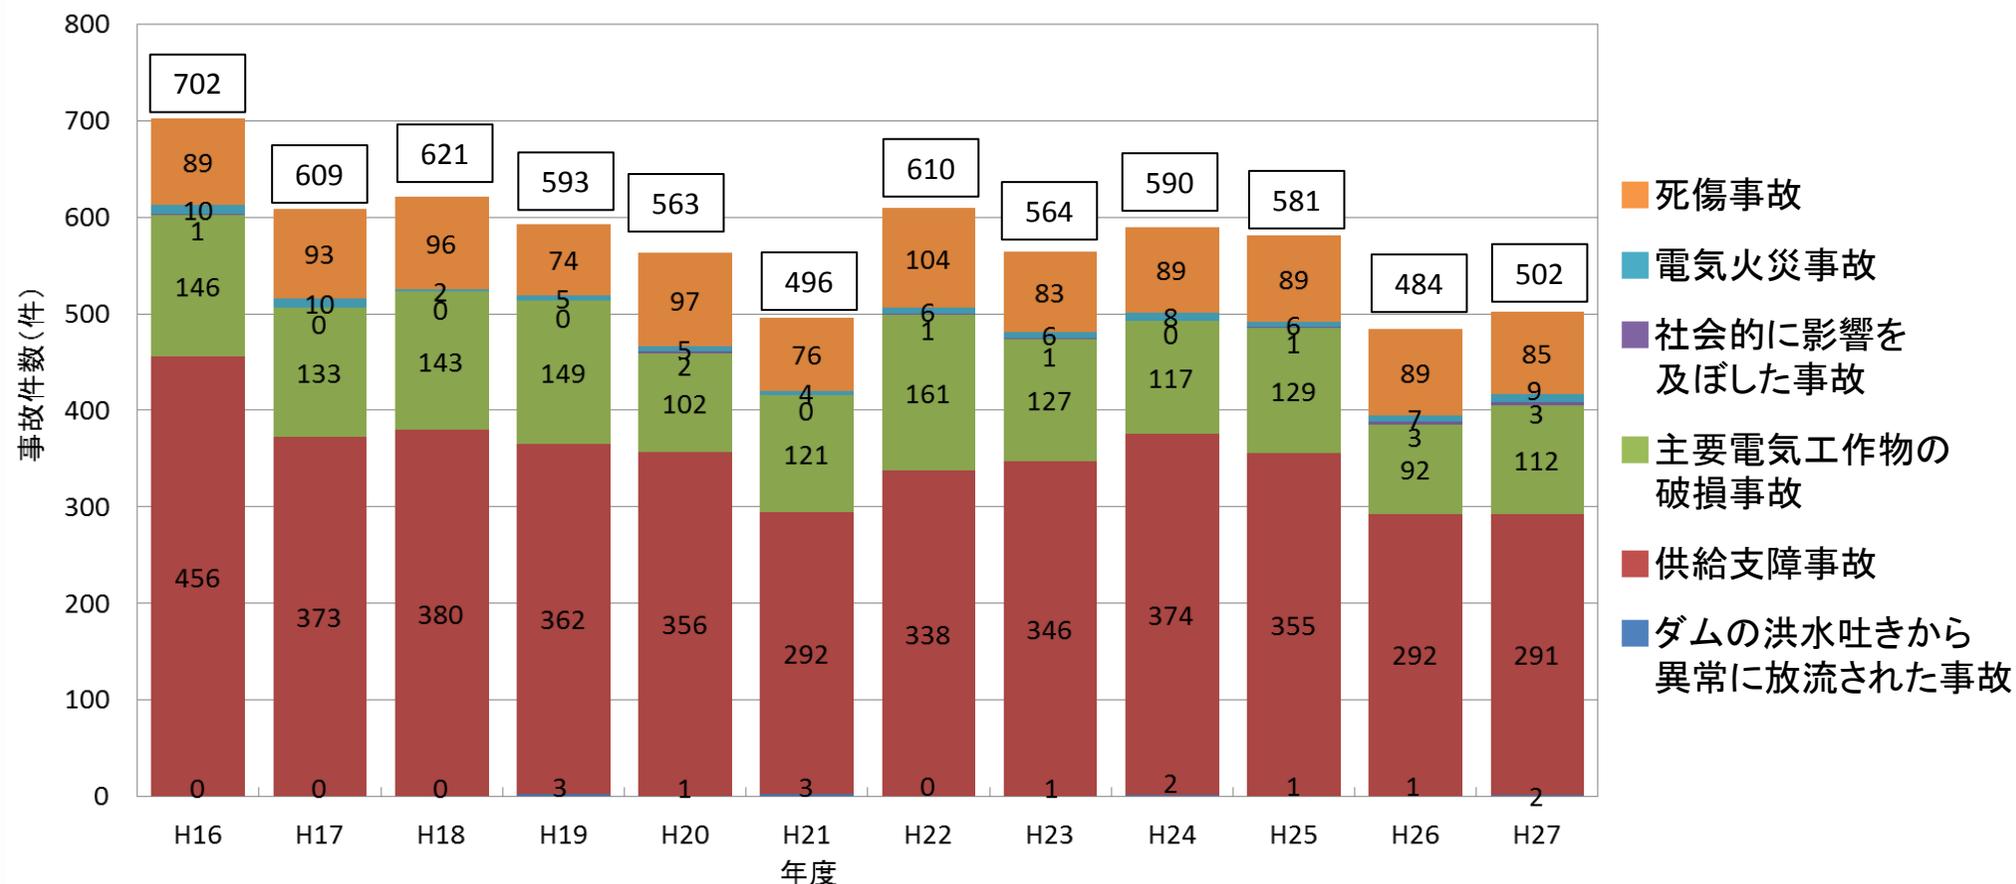
1.1 平成16年度～27年度における詳報件数の推移

- 各年度とも、供給支障事故、破損事故、死傷事故で全体の95%以上を占めている。
- 供給支障事故件数は若干の減少傾向がみられるものの、**各年度とも構成比は50%を超えて推移している。**

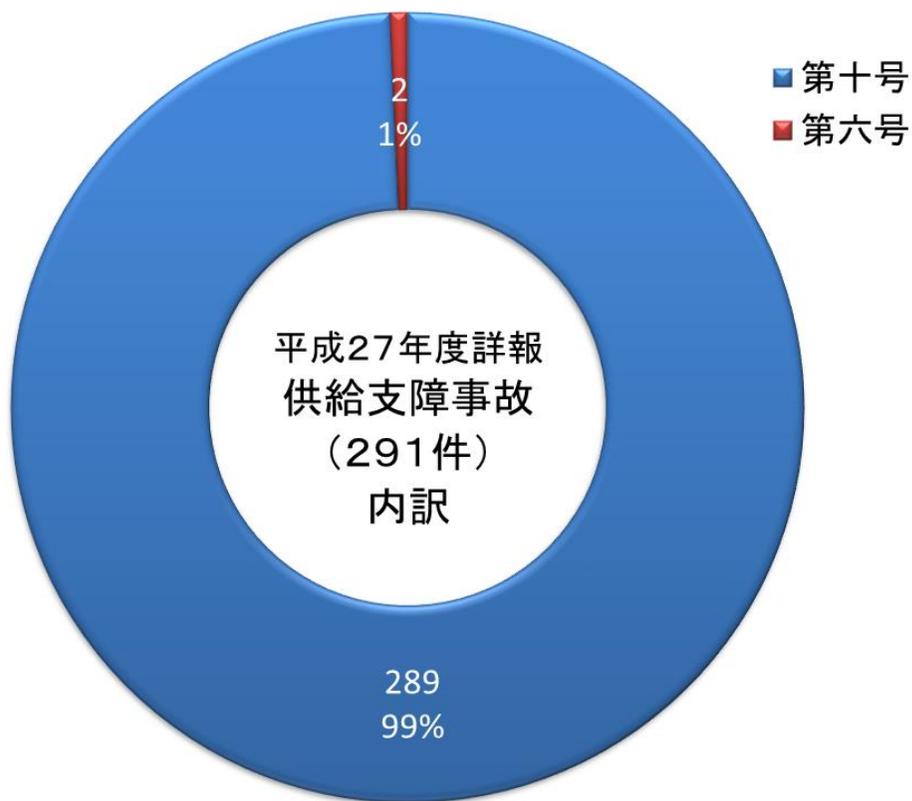
・供給支障事故(291件)の内訳としては、
第十号 289件(自家用電気工作物による波及事故)
第六号 2件(供給支障事故)
であった。ここでは、第十号(波及事故)289件について
詳報分析を行っている。

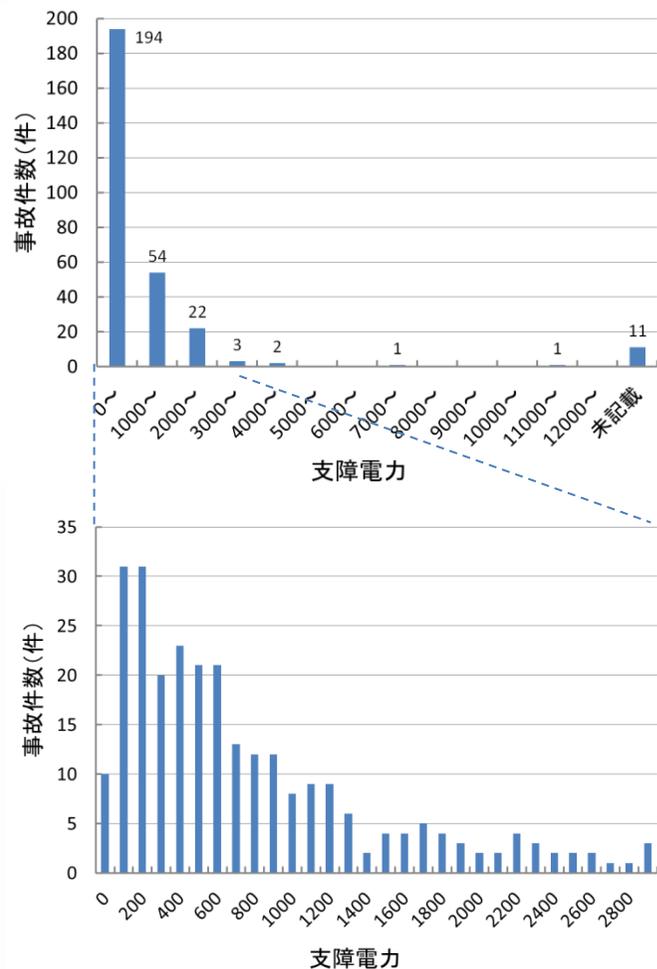
(1) 供給支障電力と事故件数

・供給支障電力(kW)の最大値は11,621kW、分布のピークは100~200kWである。

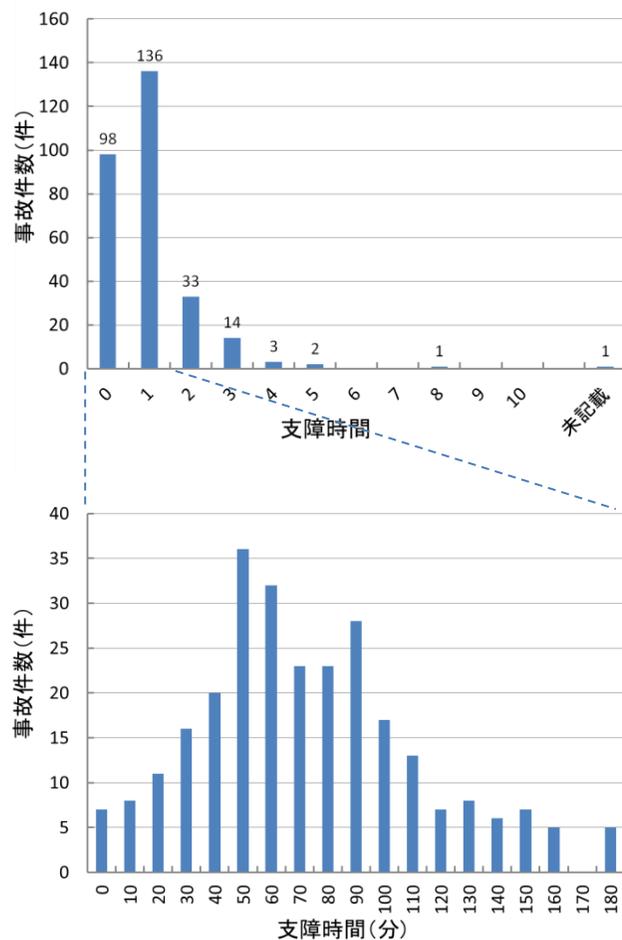
(2) 供給支障時間と事故件数

・供給支障時間の最大値は8時間50分、分布のピークは50分である。

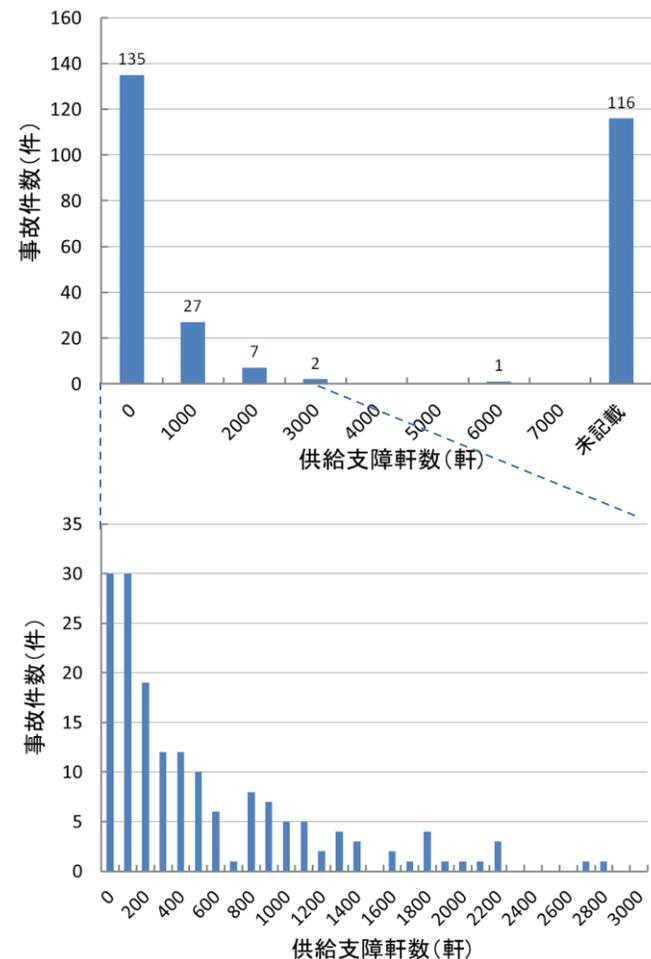
(3) 供給支障軒数と事故件数

・供給支障軒数の最大値は6,161件、分布のピークは100件である。

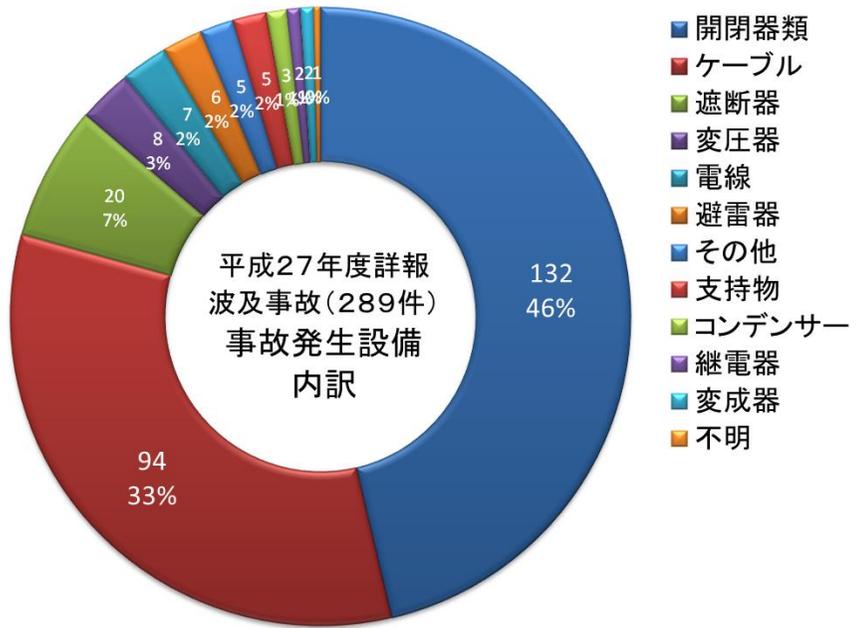
3.1 事故発生電機設備の内訳

・事故発生電機設備は、開閉器類(46%)とケーブル(33%)で約80%となる。
 ・事故が発生した開閉器類の内、PAS(73%)、PGS(10%)なので、80%以上が区分別開閉器*である。
 ・ケーブルは、CVT(53%)とCV(27%)で80%となる。

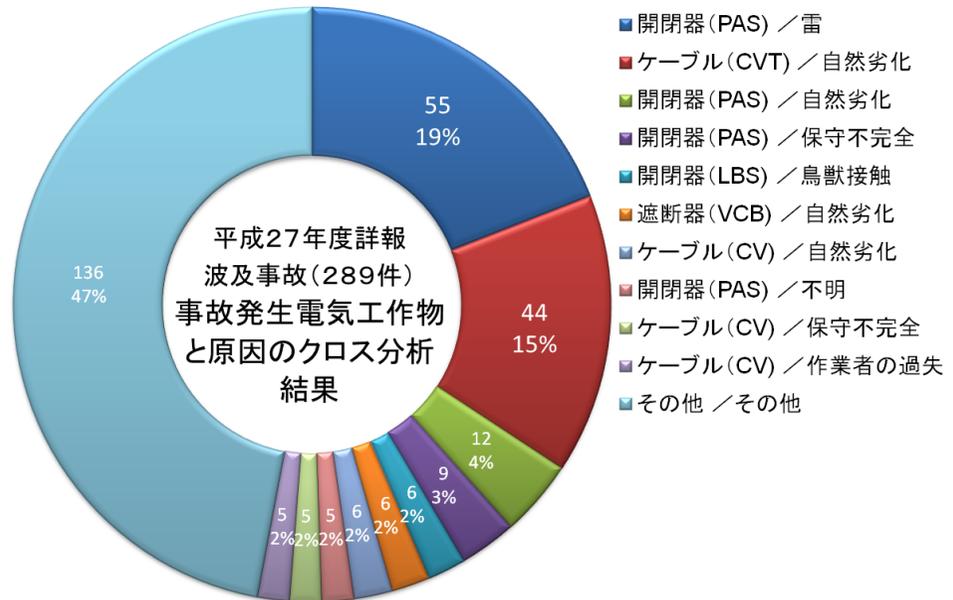
(2) 事故発生電気工作物と事故原因のクロス分析結果

■ 波及事故における事故発生電気工作物と事故原因のクロス分析結果から、

- ・「PAS」が「雷」で壊れる事故 (19%)
- ・「CVTケーブル」が「自然劣化」で壊れる事故(15%)

の組合せが全体の1/3を占めることがわかった。また、それ以外の組合せは4%以下であった。

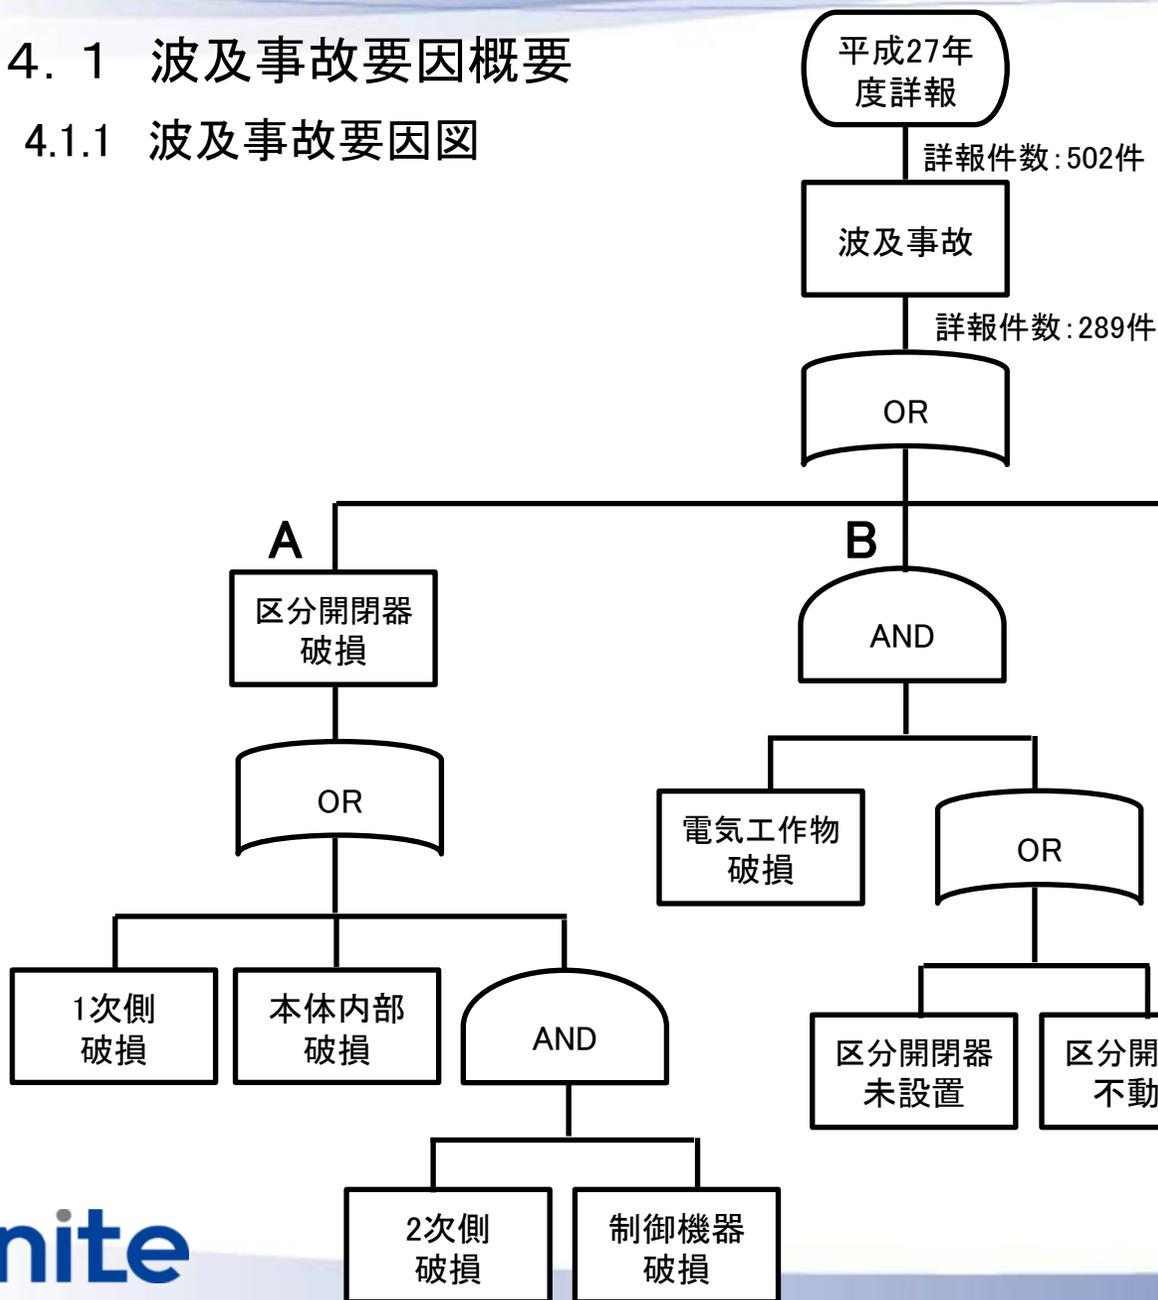
4.1.1 波及事故要因図

・波及事故の発生要因は3パターンに分類することができ、どれか一つでも条件を満たすと波及事故になる。

- A: 区分開閉器が破損した場合。
- B: 区分開閉器以外の電気工作物が破損し、且つ、区分開閉器が未設置又は不動作の場合。
- C: 区分開閉器以外の電気工作物が破損し、且つ、区分開閉器が正常動作したけれども、電力会社の設備が再投入できなかった場合。

- ・Aパターン
区分閉器が故障した場合。
- ・Bパターン
区分閉器以外の電気工作物が故障し、且つ、区分閉器が未設置又は不動作の場合。
- ・Cパターン
区分閉器以外の電気工作物が故障し、且つ、区分閉器が正常動作したけれども、電力会社の設備が再投入できなかった場合。

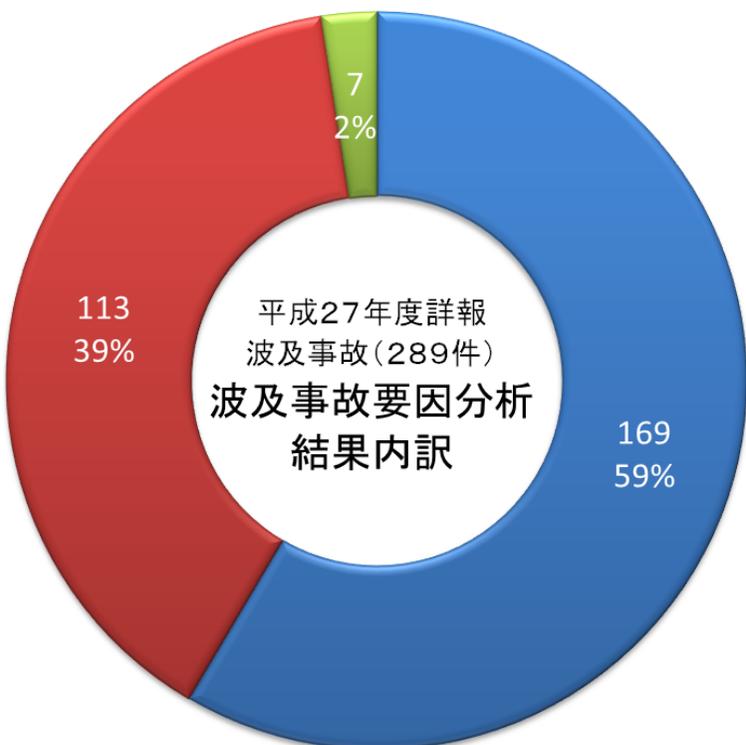
4.1.2 波及事故要因内訳

・波及事故の発生要因別割合

赤 Aパターン : 39%

区分開閉器破損

青 Bパターン : 59%

電気工作物破損・(区分開閉器未設置+区分開閉器不動作)

緑 Cパターン : 2%

(電気工作物破損・区分開閉器動作)・電力会社設備不動作

・事故要因図と事故要因内訳の分析結果から、AパターンとBパターンで波及事故全体の98%となることから、区分開閉器を正常動作させることが非常に重要であることがわかる。従って、区分開閉器の破損防止、並びに新規設置及び不動作の解消が波及事故を減らすためには重要だと考えられる。

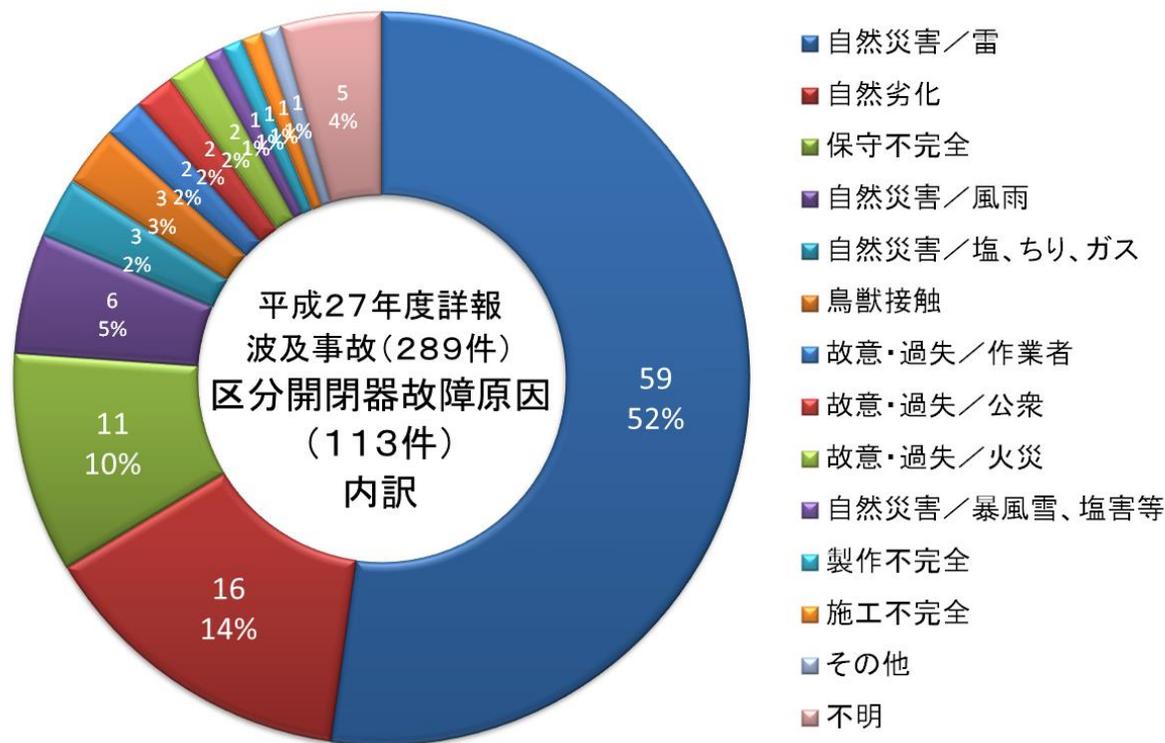
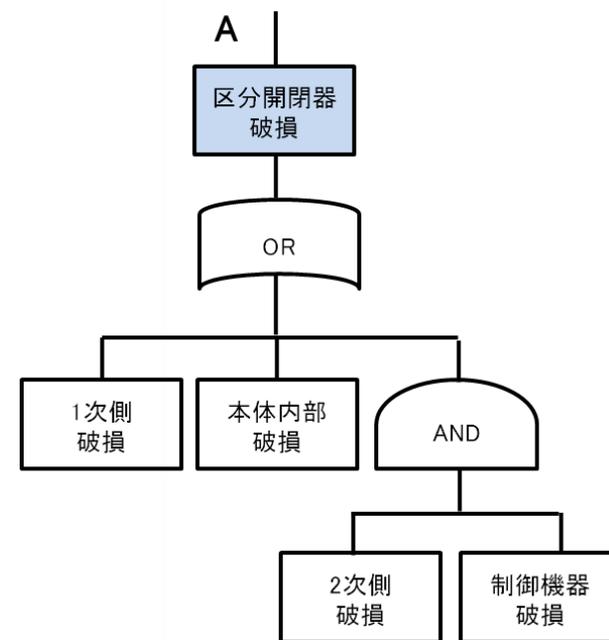
(1) 区分開閉器破損の原因内訳

■ Aパターンにおける区分開閉器の破損原因は、

- ・雷(52%)
- ・自然劣化(14%)
- ・保守不完全(10%)

の順であり、上記3項目で75%を超える。

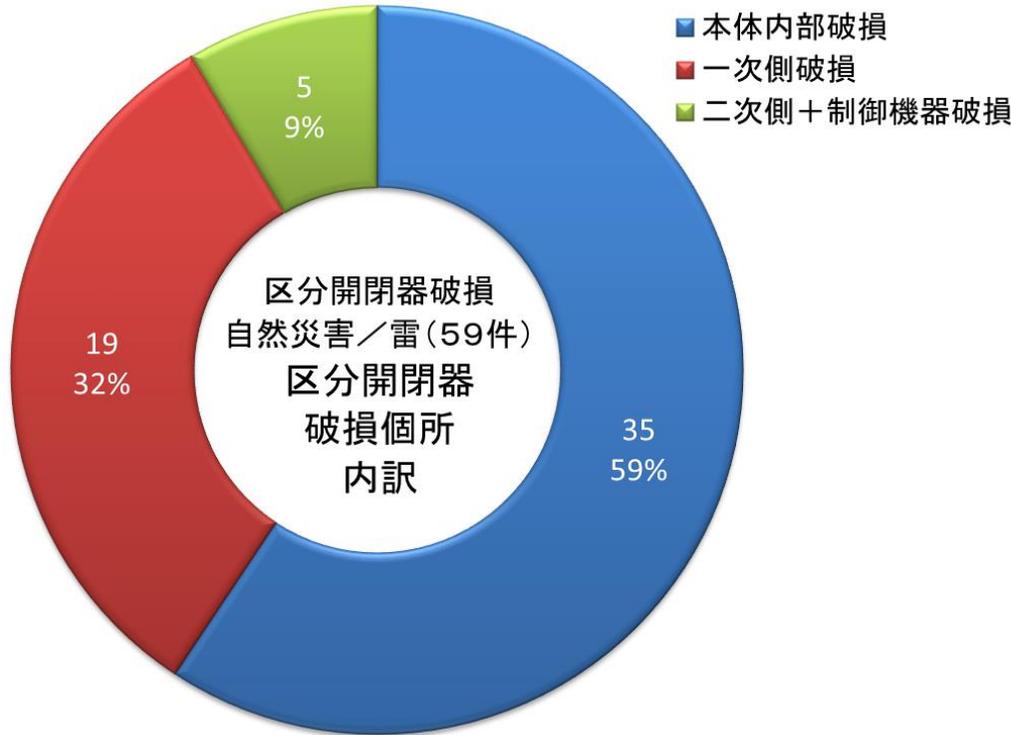
■ 破損箇所内訳

- ・雷による区分開閉器の破損状況を調べた結果、本体内部の破損(59%)、一次側端子部の破損(32%)、二次側端子部の破損+制御装置の破損(9%)であった。
- ・破損箇所(一次側端子部、本体内部)とその破損状況から、雷害そのものを防ぐことは難しいと思われる。

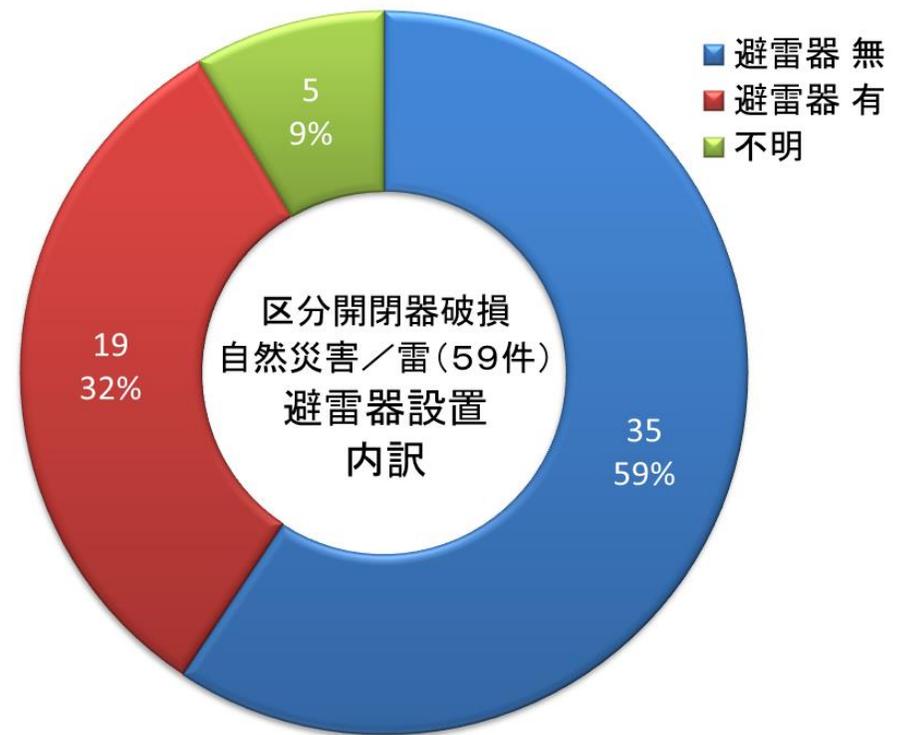
■ 避雷器設置状況内訳

- ・雷による区分開閉器の破損事故において、避雷器の設置状況を調査した結果、避雷器未設置のところ59%あった。また、避雷器を設置していたにも関わらず雷害を受けたところが32%あった。従って、雷害に対しては、避雷器の新規設置、及び点検時に避雷器の接地抵抗等を確認し、設置効果を高めることが重要だと考えられる。

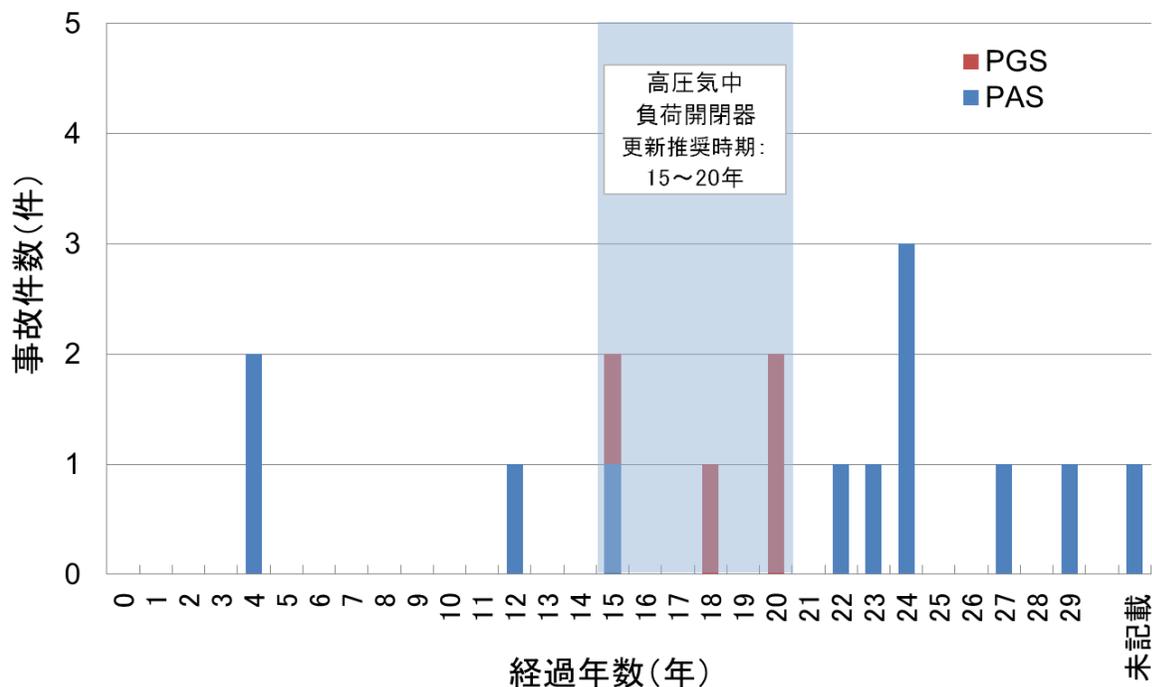
① 事故発生件数と経過年数の内訳

・高圧気中負荷開閉器(PAS)の推奨交換時期は15~20年であるので、推奨交換時期を守っていれば多くの事故は防止できた可能性が高いといえる。

・経過年数4年の事故が2件あるが、これは推定事故原因が過去の雷害、又は塩害により絶縁抵抗が低下したためと記載されていることから、経過年数による劣化とは様相が異なると考えられる。

また、経過年数12年の事故は、制御線入線箇所のパッキン劣化により水分浸入したのが原因であることから、推奨交換時期よりも寿命が若干短かったといえる。

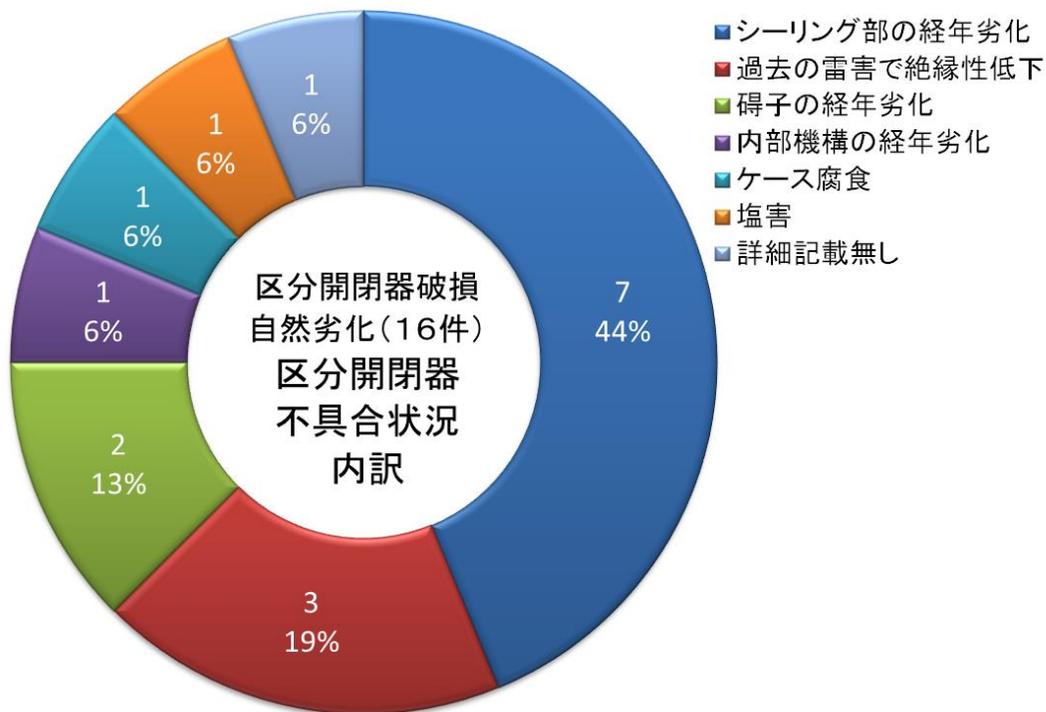
■ 区分開閉器不具合状況

・経年劣化による区分開閉器の不具合状況としては、シーリング部、碍子部の密閉性低下、及びケース腐食による穴あき等で区分開閉器の防水性が低下している場合が多い。

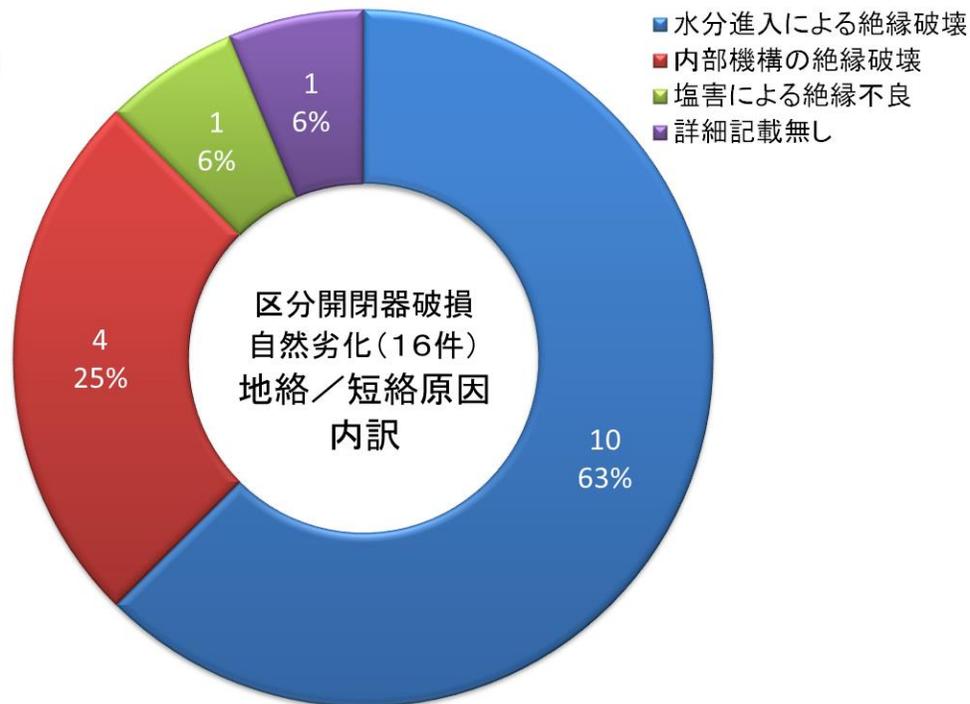
■ 地絡／短絡原因内訳

・経年劣化により、地絡／短絡が発生する原因としては、防水性の低下から本体内部に水分が浸入し絶縁破壊に至る場合と、内部機構の絶縁性低下により絶縁破壊が起こる場合とで全体の約90%を占める。

・以上のように、経過年数と自然劣化の状況から、事前に目視点検等で発見することは困難だと思われるので、予防保全的な考えとして推奨交換時期を守ることが重要だと考えられる。

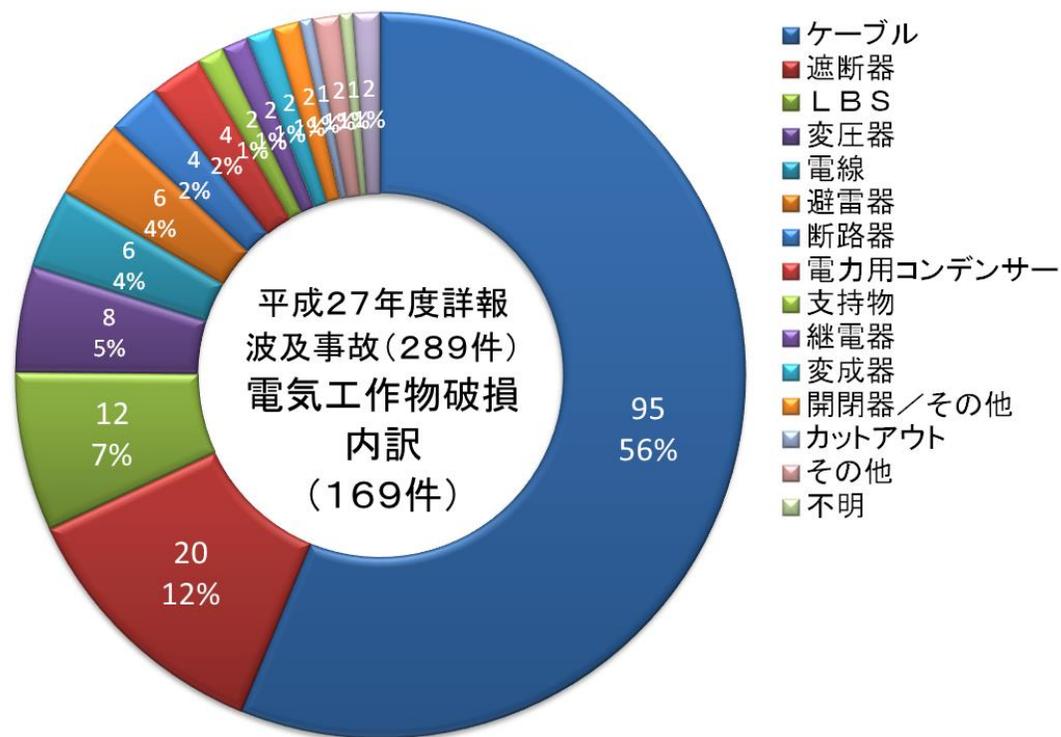
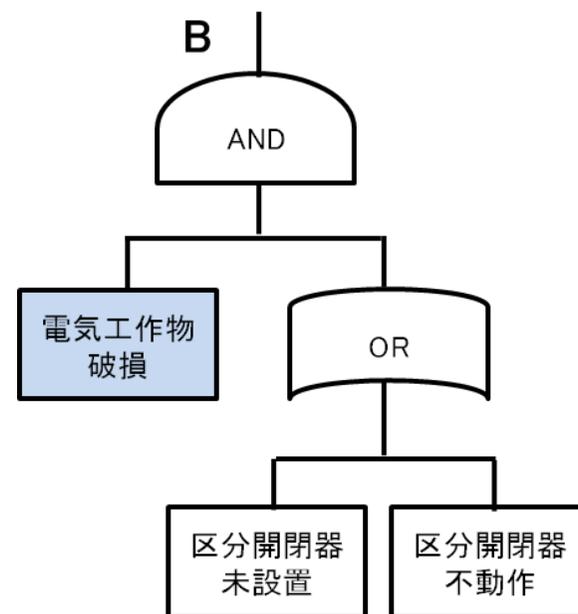
(1) 電気工作物破損内訳

・地絡・短絡の原因となった電気工作物破損の内訳は、
①ケーブル(56%)、②遮断器(12%)、③LBS(7%)
の順であり、上記3項目で全体の75%を占める。

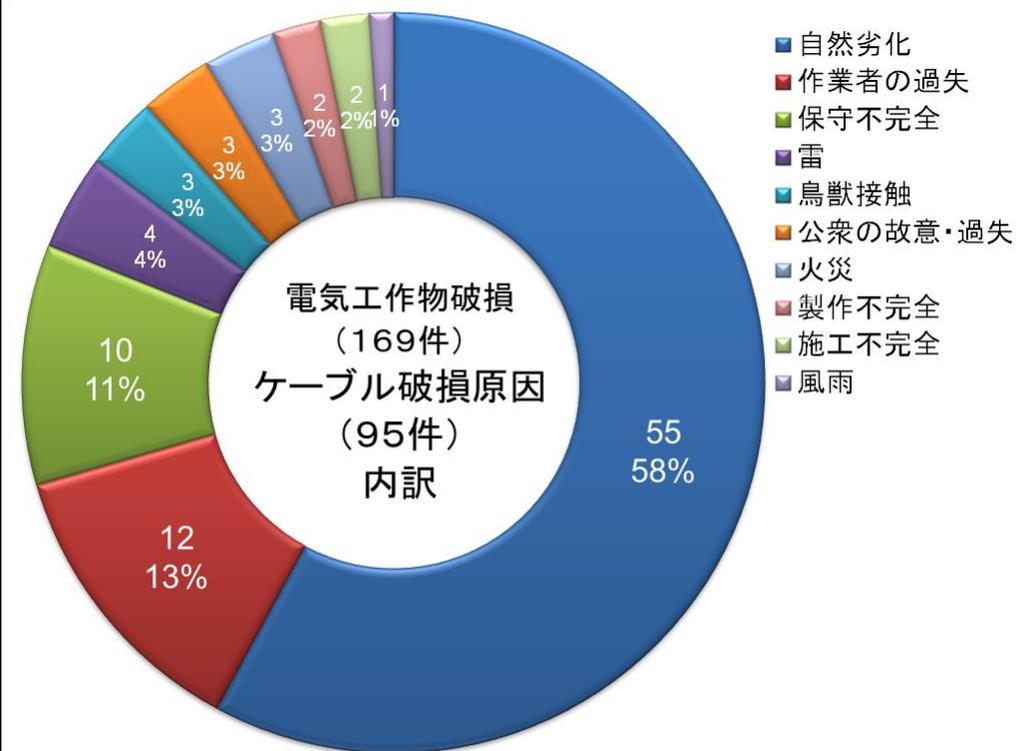
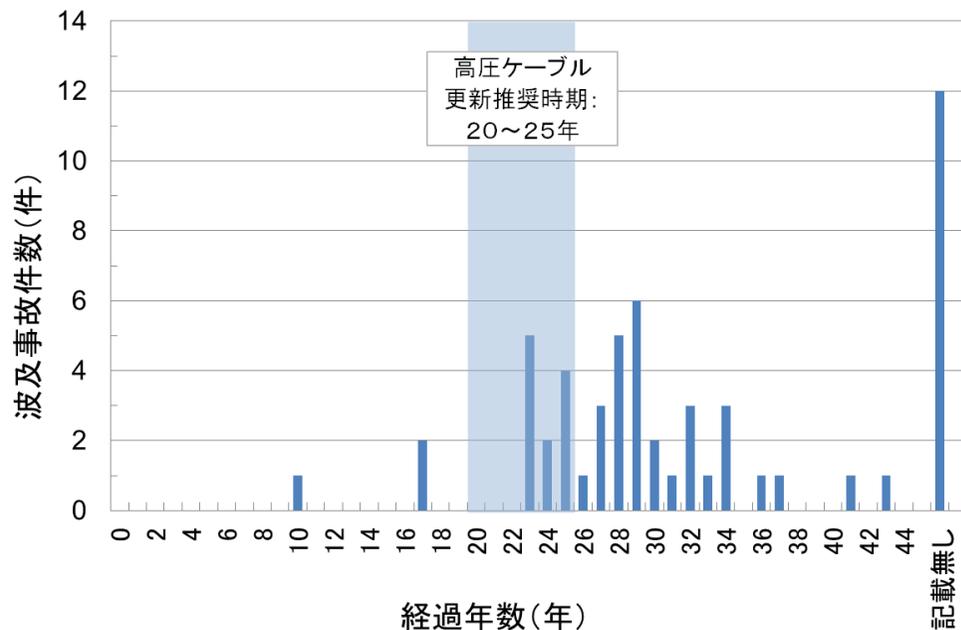
① ケーブル破損の原因分析結果

・ケーブル破損の原因としては、自然劣化(58%)、作業者の過失(13%)、保守不完全(11%)の順になっており、上記3項目で80%を超える。

・ケーブル破損の主要原因である自然劣化の状況として、経過年数と事故発生件数の関係を見ると、ケーブルの更新推奨時期目安(20年)で交換していたならば、自然劣化が原因となる地絡・短絡事故の大半は発生しなかった可能性が高いといえる。

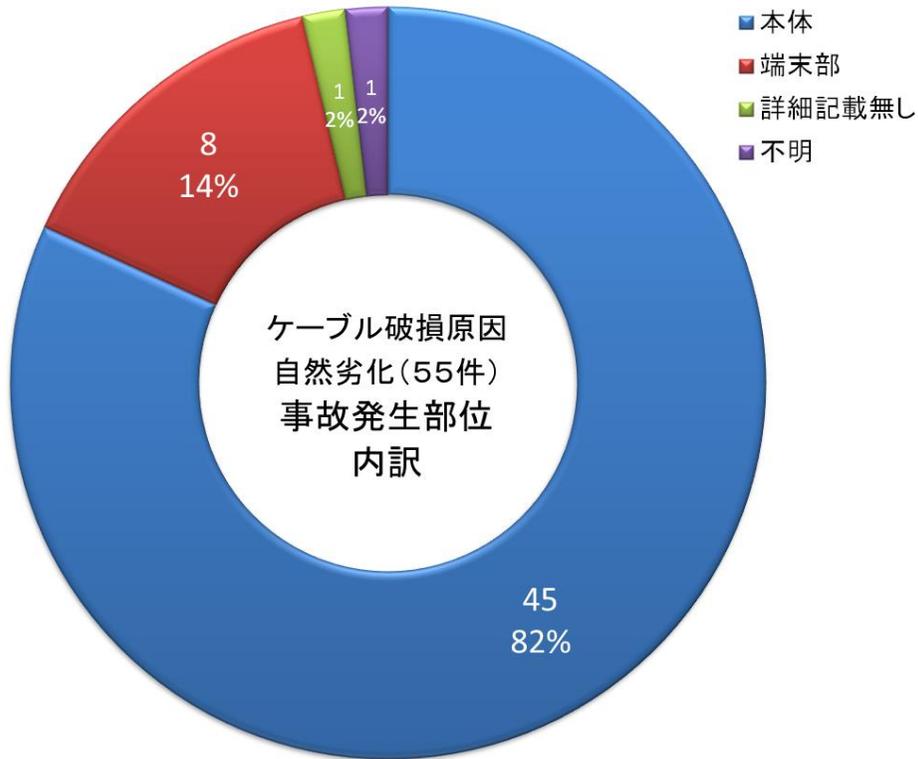
■ ケーブル事故発生部位内訳

・ケーブルが自然劣化で絶縁破壊する部位は、ケーブル本体が82%、端末部が14%であることから、自然劣化の原因はケーブルの絶縁被覆が何らかの原因で破壊されることが支配的だといえる。

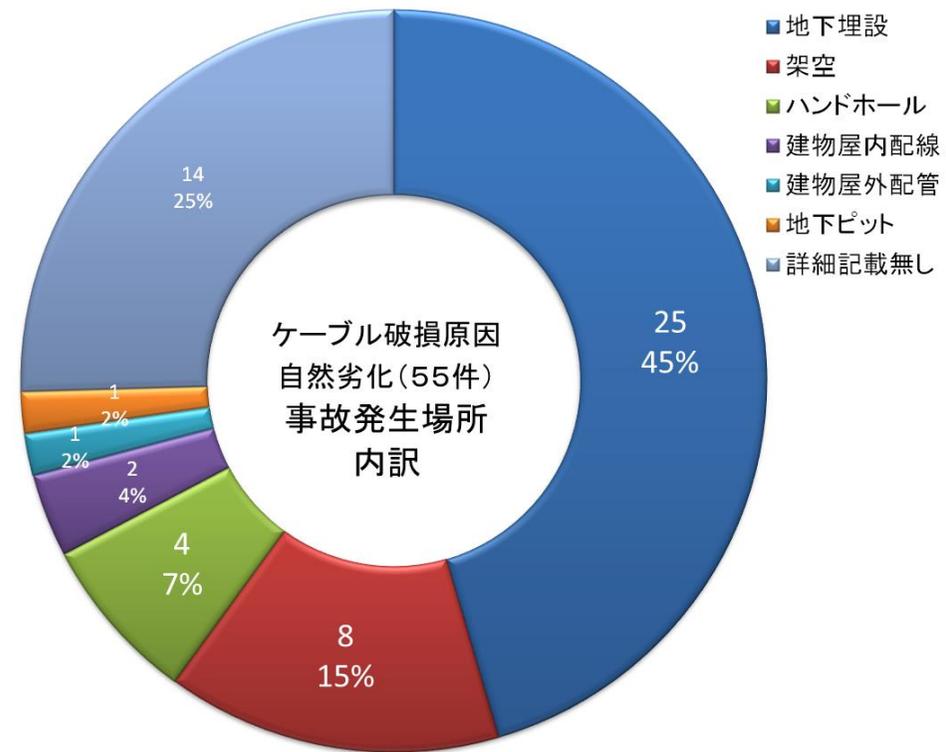
■ ケーブル事故発生場所内訳

・ケーブルが自然劣化で絶縁破壊を起こす場所としては、地下埋設部が45%であり、似た環境といえるハンドホール内7%、地下ピット内2%を加えると50%を超える。

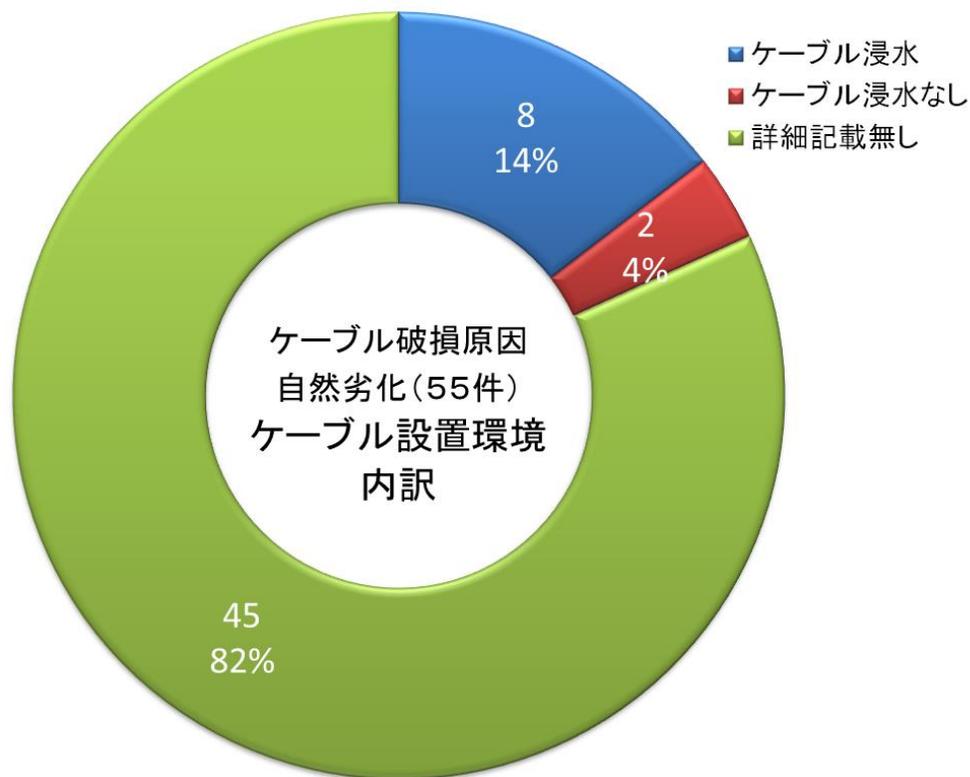
■ ケーブル設置環境内訳

・ケーブルが設置されていた環境として記載されていたのは、地下埋設部等におけるケーブルの浸水状況であり、ケーブルが浸水していたものが14%、原因が機械的な要因で浸水が関係しない物が4%であった。また、残りの82%は詳細記載無しであった。

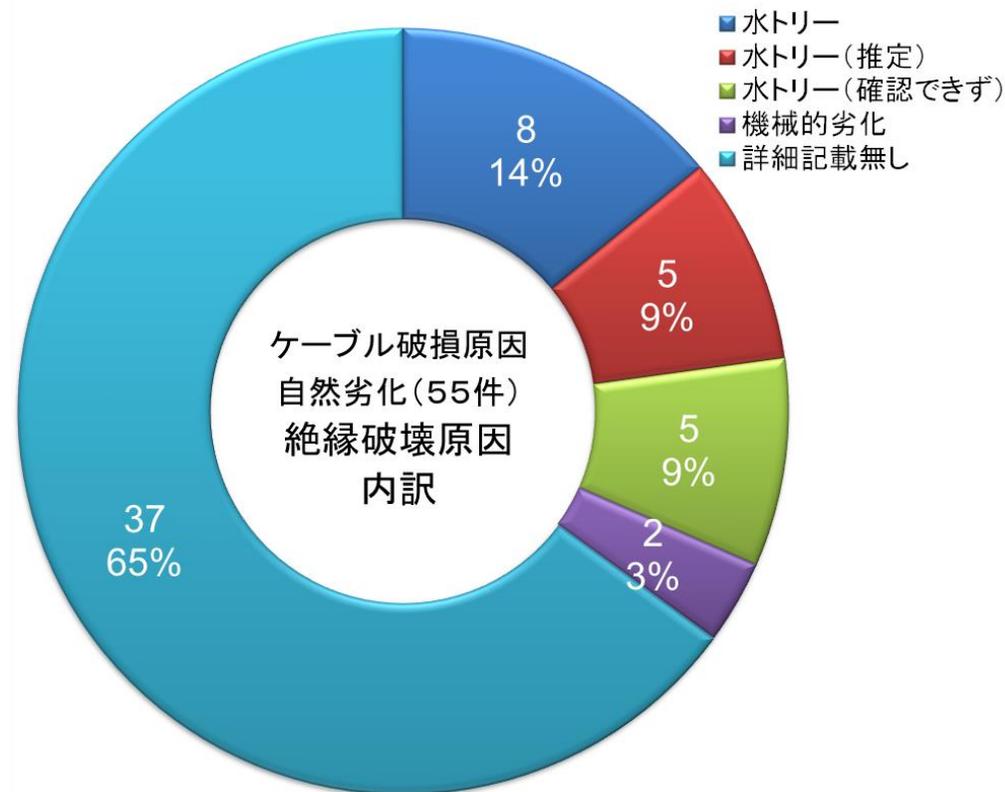
■ ケーブル絶縁破壊原因内訳

・ケーブルが自然劣化で絶縁破壊し、地絡・短絡に至る原因としては、水トリーがあげられており、推定を含めると24%を占める。但し、水トリーが原因として断定している場合でも、根拠を示している詳細の数は少なかった。また、詳細の65%では絶縁破壊としか記載されておらず、原因について詳細な報告はされていない。

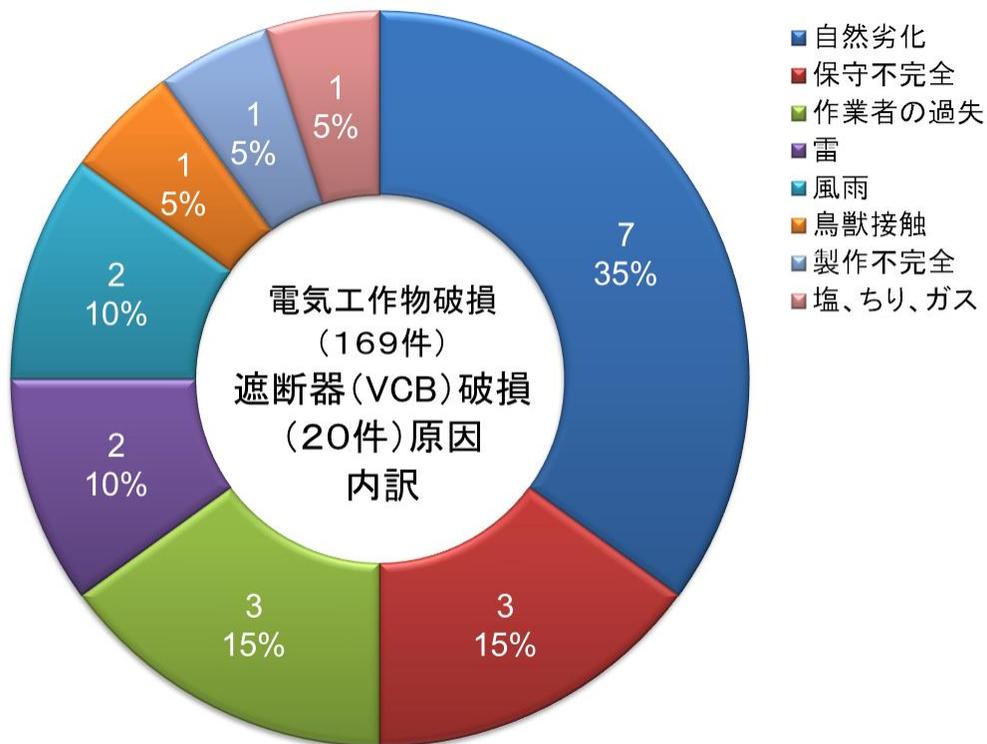
② 遮断器 (VCB) 破損の原因分析結果

・遮断器破損の原因としては、
自然劣化 (35%)、保守不完全 (15%)
作業者の過失 (15%)、雷 (10%)
の順であり、上記4項目で75%になる。

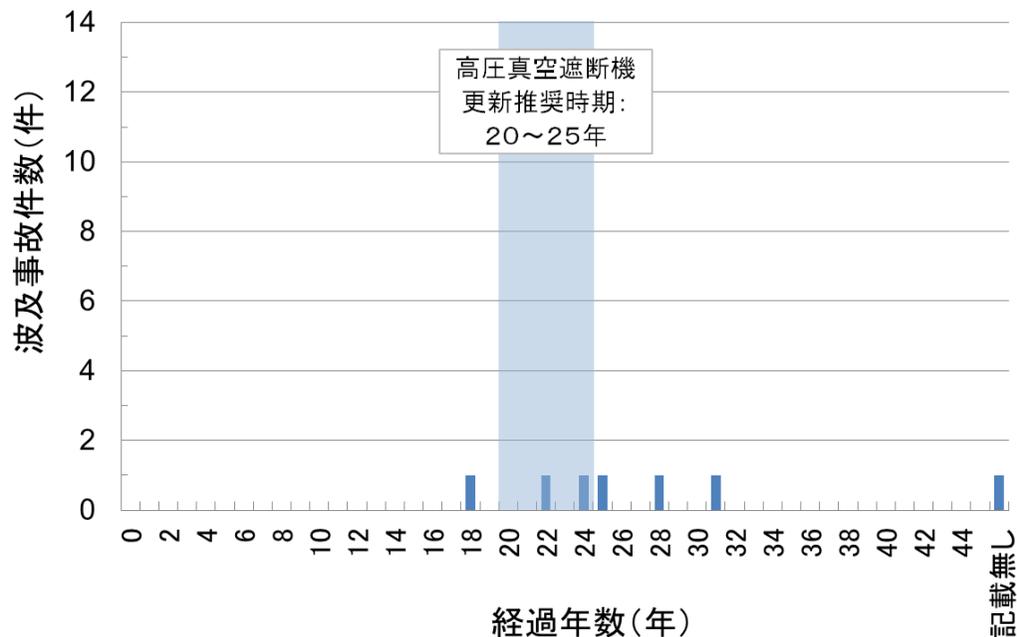
・遮断器破損の主要原因である自然劣化の状況として、経過年数と事故発生件数の関係を見ると、遮断器の更新推奨時期目安 (20年) で交換していたならば、自然劣化の原因となる地絡・短絡事故の大半は発生しなかった可能性が高いといえる。

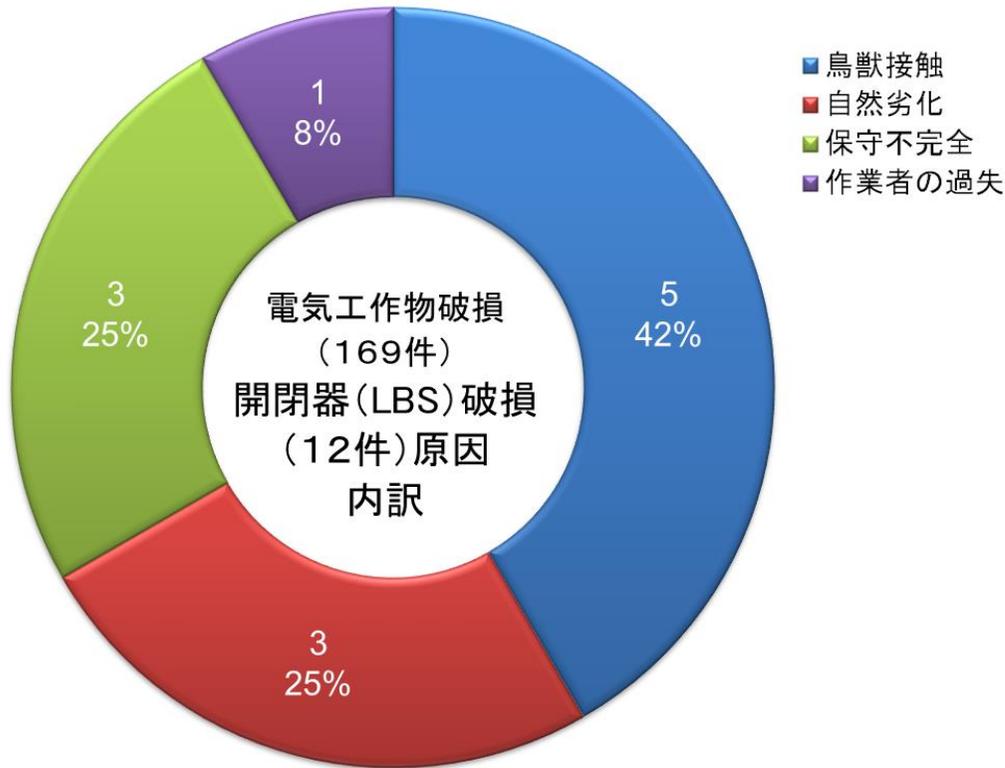
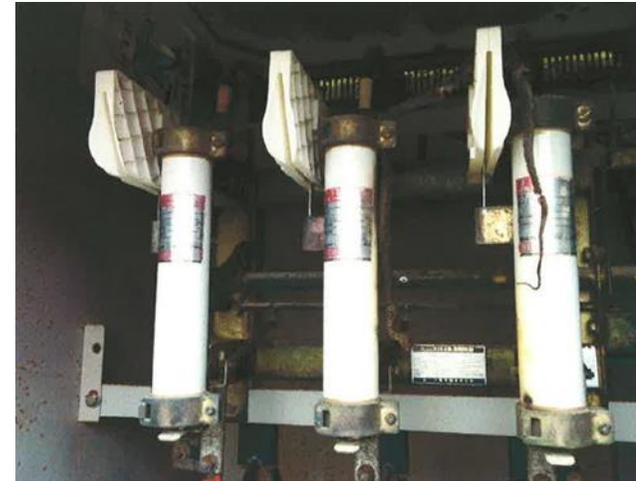
③ 開閉器(LBS)破損の原因分析結果

・開閉器破損の原因としては、
鳥獣接触(46%)、自然劣化(23%)、保守不完全(23%)
の順であり、上記3項目で90%を超える。

・LBS破損の原因として最も多いのが鳥獣接触(46%)
であるのは、PASやVCBなどと比較して充電部の露
出が多いためと考えられるので、PASが未設置の場
合には、LBSに鳥獣が受電部に接触しないように対
策を施すことが強く推奨される。

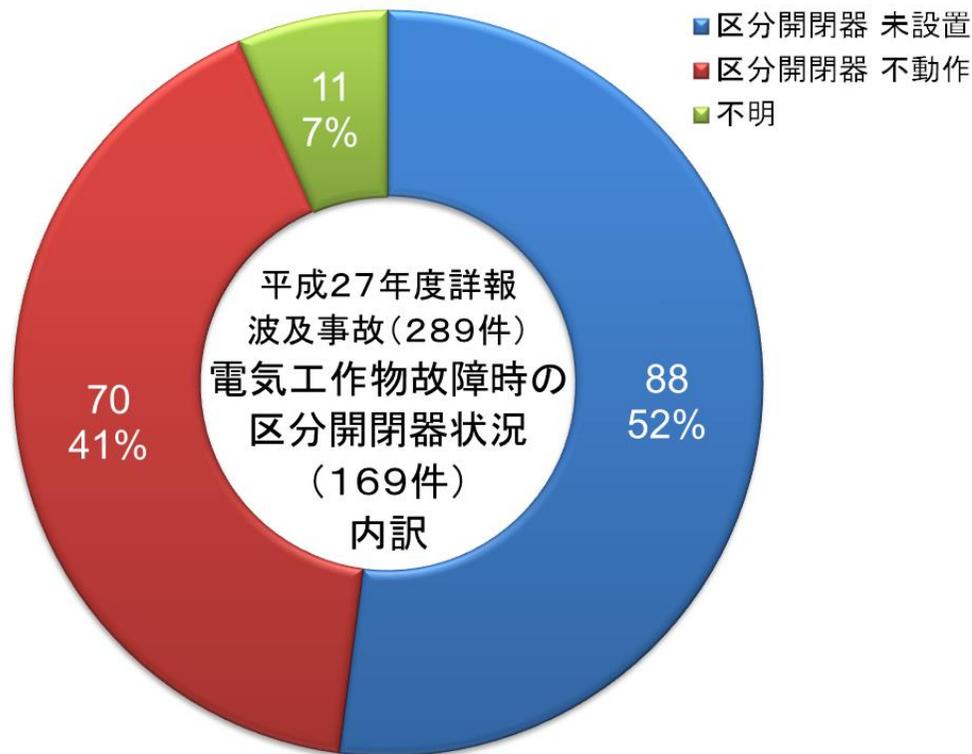
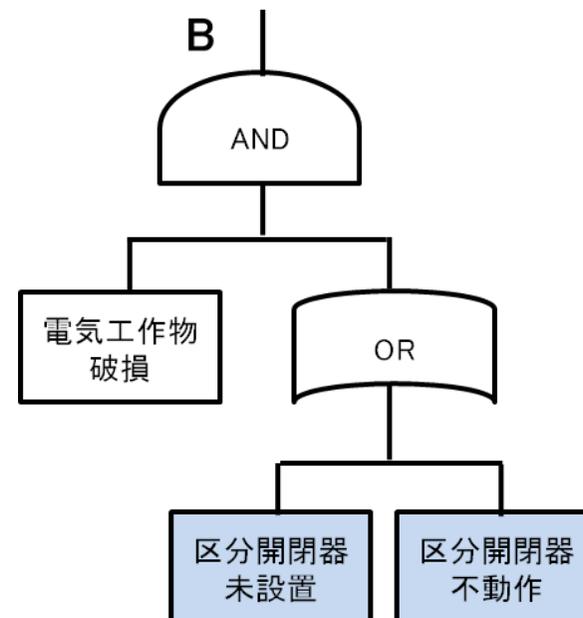
(3) 区分開閉器の状況

・波及原因となった区分開閉器の設置ならびに動作の状況としては、
未設置(52%)、不動作(41%)、不明(7%)

である。従って、区分開閉器が設置されており、また、正常に動作していたならば波及事故の55% [= (88 + 70) / 289] は発生しなかった可能性がある。

以上のことから、区分開閉器新規設置の推奨、及び、正常動作させるための点検業務等が非常に重要だといえる。
