平成27年度に発生した 事故詳報に関する報告

<自家用電気工作物の破損等による波及事故>

独立行政法人製品評価技術基盤機構
(NITE)

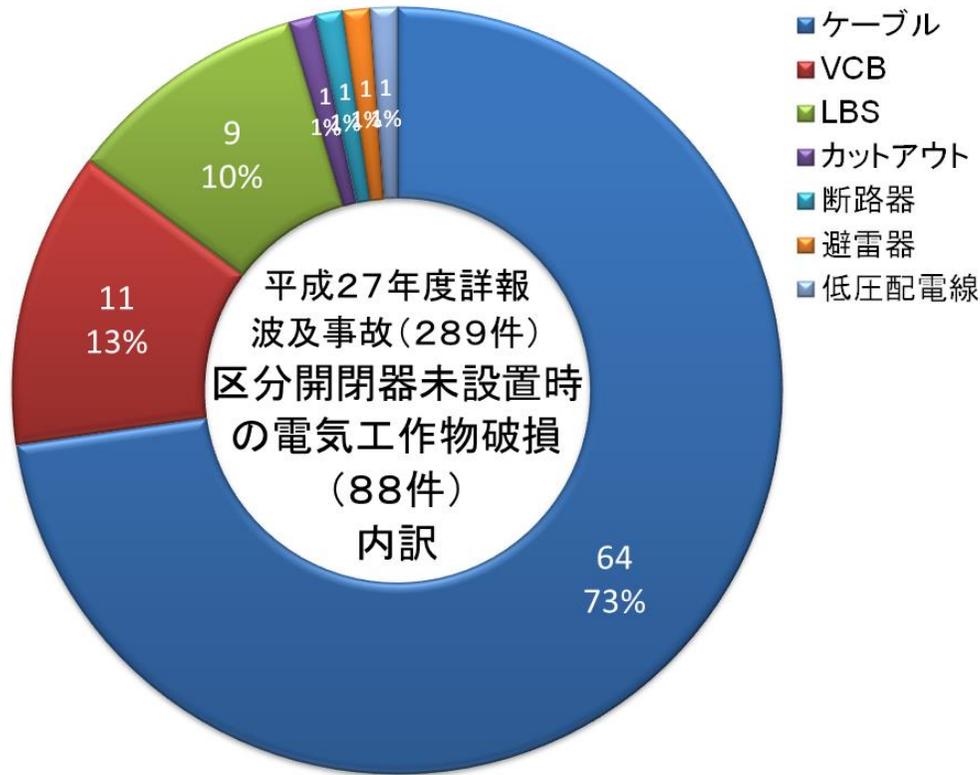
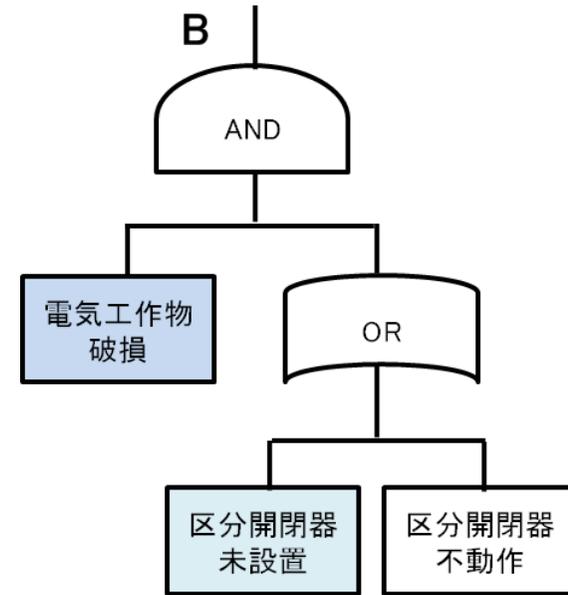
(4) 区分別閉器未設置時の電気工作物破損内訳

- ・区分別閉器未設置時における破損電気工作物の内訳は、ケーブル(73%)、VCB(13%)、LBS(10%)であり、3項目で95%を超える。
- ・区分別閉器が設置されていない事業所の波及事故対策としては、区分別閉器の新規設置が最重要であるが、ケーブル、VCBの推奨交換時期による設備の更新、及びLBSの鳥獣接触防止が対策として非常に有効である。

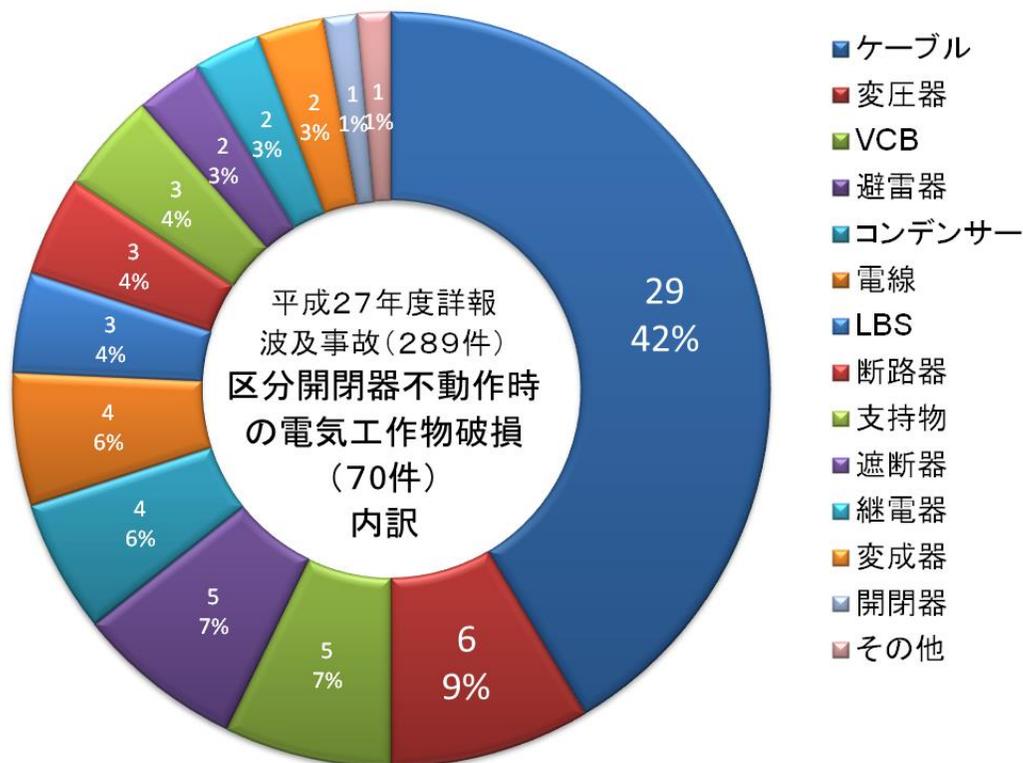
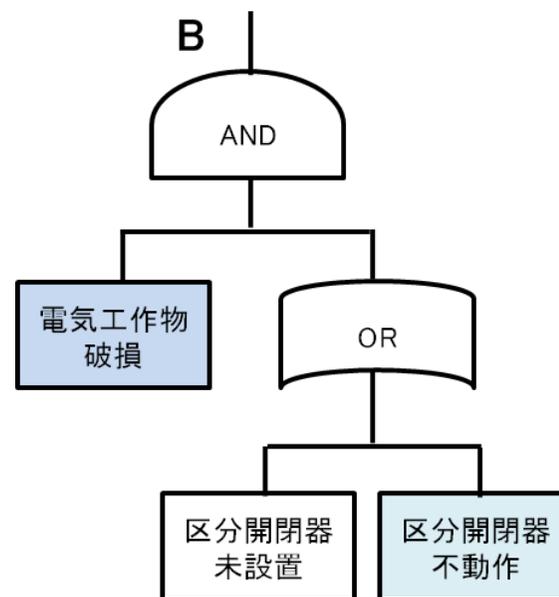
(5) 区分開閉器不動作時の電気工作物破損内訳

・区分開閉器が不動作だった場合、破損電気工作物はケーブル(42%)を除くと10%以下の電気工作物が多数ならんでおり、未設置の場合とは様相を異にする。

・区分開閉器が未設置の場合には対策を施す電気工作物の種類は限られていたが、区分開閉器不動作の場合には対象となる電気工作物の種類が多いため、区分開閉器の不動作を解消するほうが対策の効果を上げやすいと考えられる。

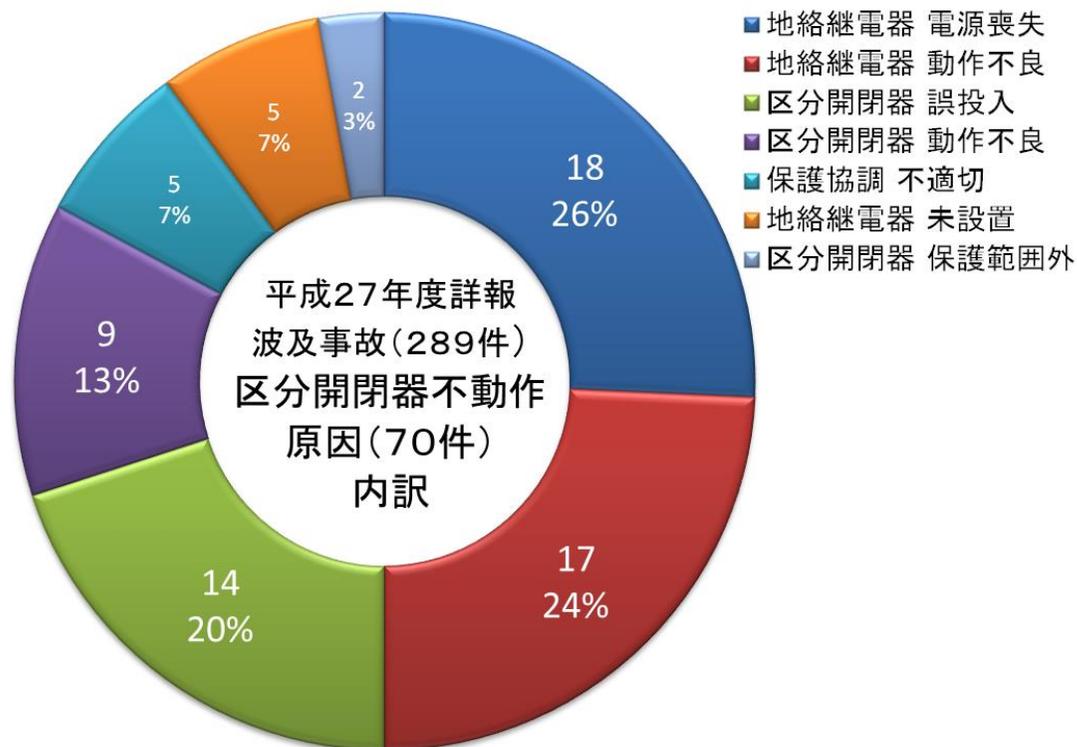
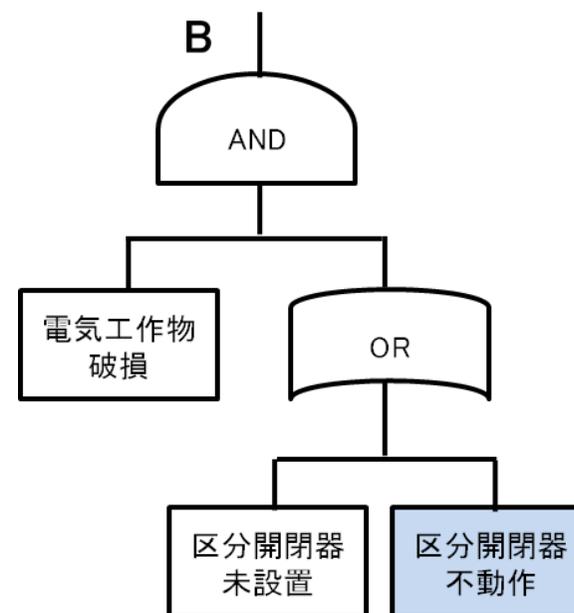
(6) 区分開閉器不動作原因内訳

・区分開閉器不動作の原因は、

地絡継電器 電源喪失(26%)

地絡継電器 動作不良(24%)

区分開閉器 誤投入 (20%)

区分開閉器 動作不良(13%)

の順となっており、上記4項目で80%を超える。

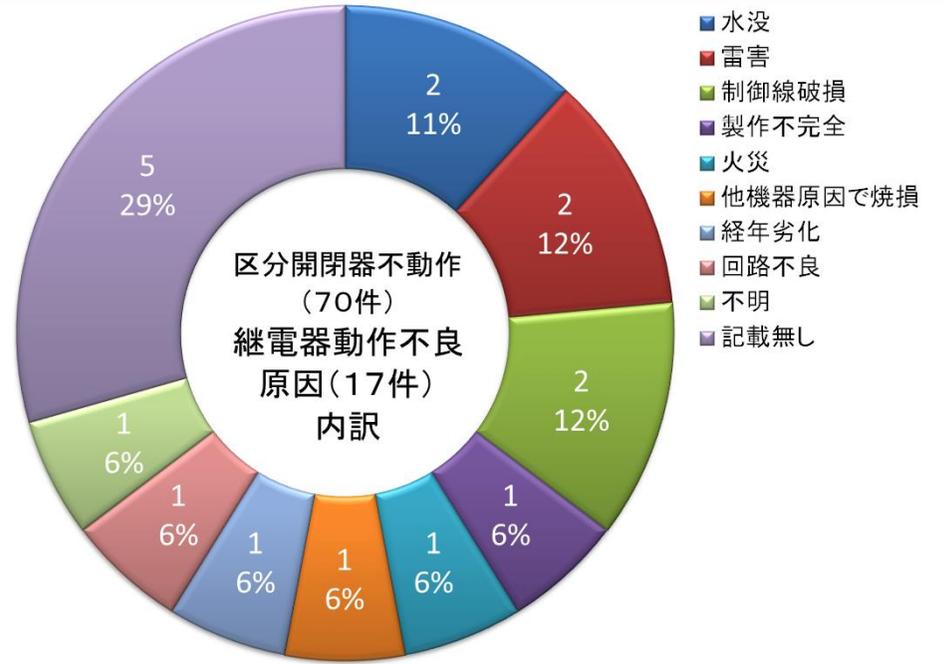
② 地絡継電器動作不良の原因分析結果

・地絡継電器の電源喪失により波及事故が18件発生しているが、VT内蔵タイプであれば18件中18件で内蔵の効果により波及事故を防ぐことができた可能性が高い。従って、波及事故対策の一つとして、VT内蔵の区分開閉器設置が推奨される。

・地絡継電器の電源を高圧ラインのどの位置から取得するかで、地絡、短絡時に電源を喪失する割合が異なってくる。メーカーの取扱説明書に電源取得の推奨位置が記載されているが、実際の電源の取得位置にはバラツキがある。メーカー推奨取得位置であれば18件中8件において波及事故を防ぐことができた可能性が高い。

・地絡継電器の動作不良原因としては、原因の「記載無し」が最も多い。これは、地絡／短絡の原因として他の電気工作物の破損が詳報の原因として記載されているため、実際の波及原因である地絡継電器の動作不良に関しては十分に記載されていないことが多い。

・点検時に地絡継電器の動作確認をすることによって、17件中8件で動作不良を確認出来た可能性がある。その中で、電気主任技術者未選任が2件、動作不良の指摘があったにもかかわらず未対応が1件が含まれる。

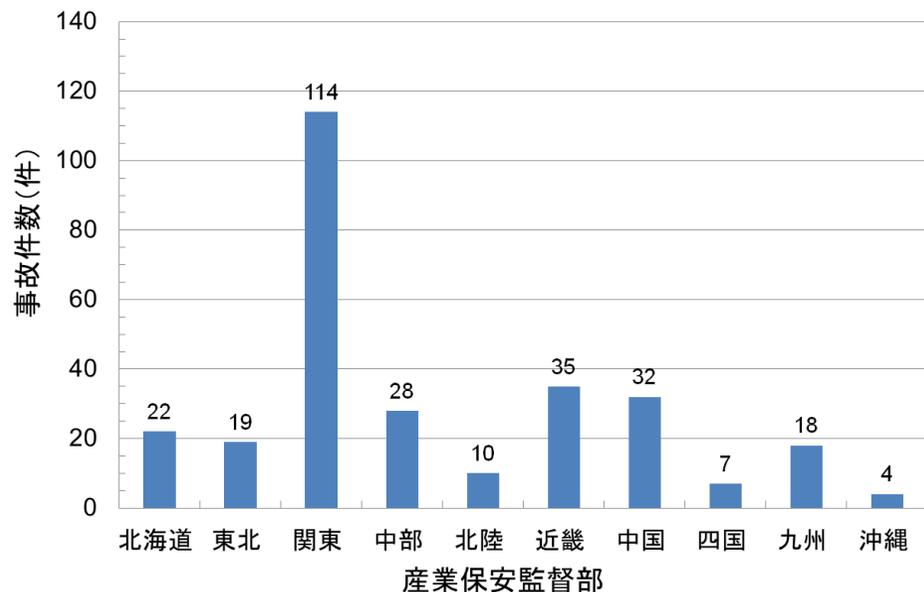
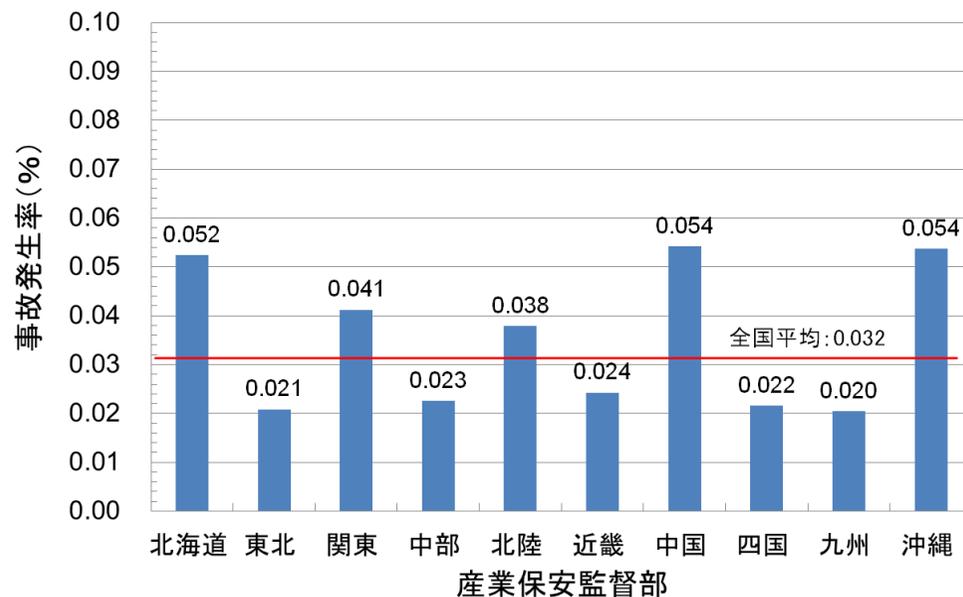
4.3.1 各産業保安監督部毎の波及事故件数と事故発生率

・各監督部毎に波及事故件数を比較した場合、関東が突出して多いことがわかる。これは自家用電気工作物の設置数の違いによる影響が大きいと考えられる。

・監督部毎の波及事故件数を平成27年度自家用電気工作物設置件数を用いて波及事故発生率(%)求めたところ、中国、沖縄、北海道、関東、北陸が全国平均を上回ることがわかった。

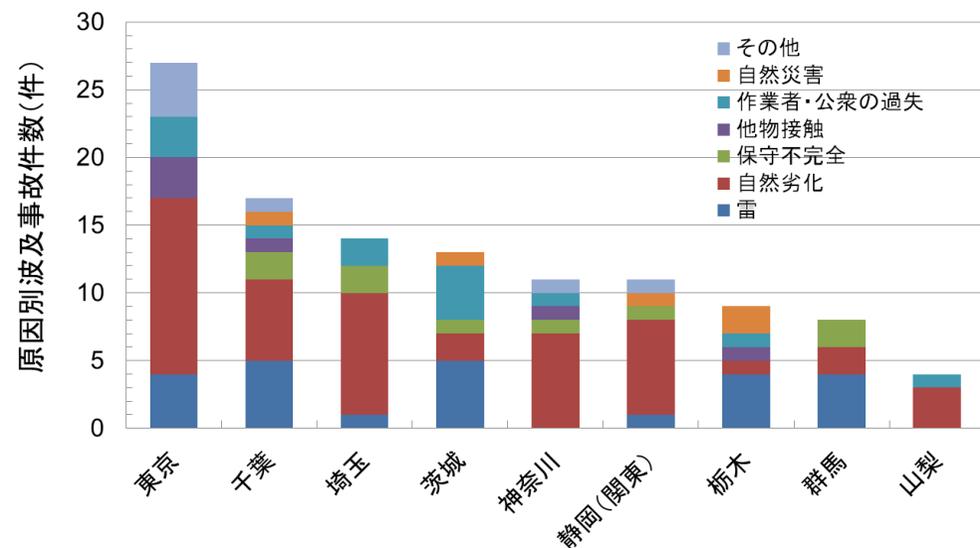
(1) 関東監督部内における各県別波及事故件数と事故原因 (2) 各県における事故原因(雷、自然劣化)の割合

・事故件数が多く、事故発生率も高い関東東北産業保安監督部(除く東北支部)管轄の波及事故を県別に集計した。

・波及事故は雷害と自然劣化が主要原因であるので、この二つに着目して発生割合をみると、北関東(茨城、栃木、群馬)と南関東(東京、埼玉、神奈川)+静岡、山梨では地域性が確認出来る。
北関東では雷害が40%~50%であるのに対して、南関東では0%~15%であり、自然劣化は北関東が11%~25%であるのに対して、南関東では48%~75%である。なお、千葉だけは特殊で雷30%、自然劣化35%である。

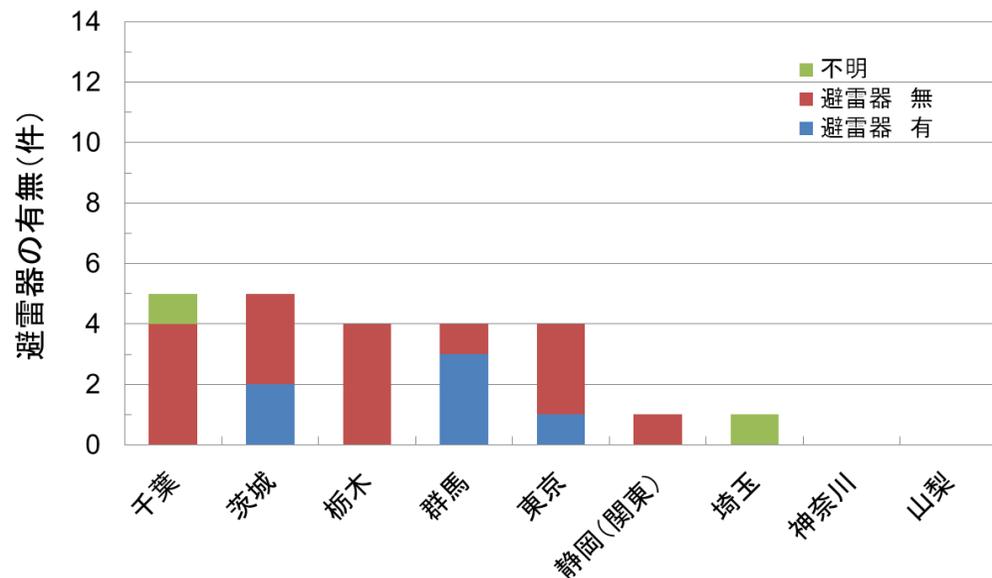
(3) 雷害における避雷器の有無

・雷害時における避雷器の有無をみると多くの場合、避雷器が設置されていない。

従って、北関東における波及事故の対策として有効なのは、雷害に対する避雷器設置の推奨だと考えられる。

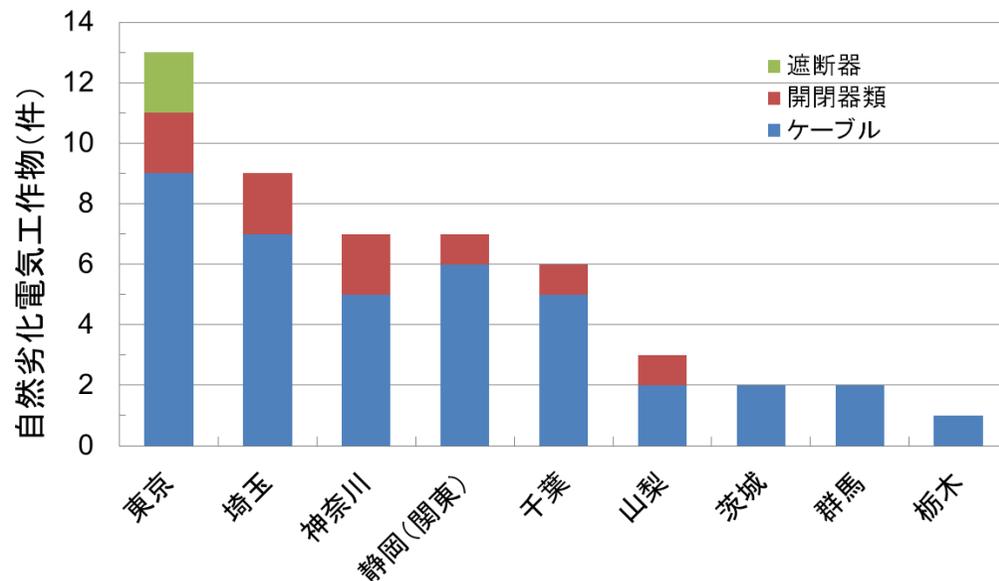
(4) 各県別の自然劣化電気工作物内訳

- ・自然劣化の場合はケーブル事故が非常に多く、南関東では推奨交換時期を守ってケーブルを交換することが波及事故対策として有効だと考えられる。
 - ・以上のように、地域性を考慮して対策案を提示した方が実情にあっており、より効果的と思われる。
- また、平成28年度からは自然災害については報告義務が無くなったが、北関東のように波及事故の50%に対応出来なくなることから、自然災害については時期を見て再度報告した方が良いと思われる。

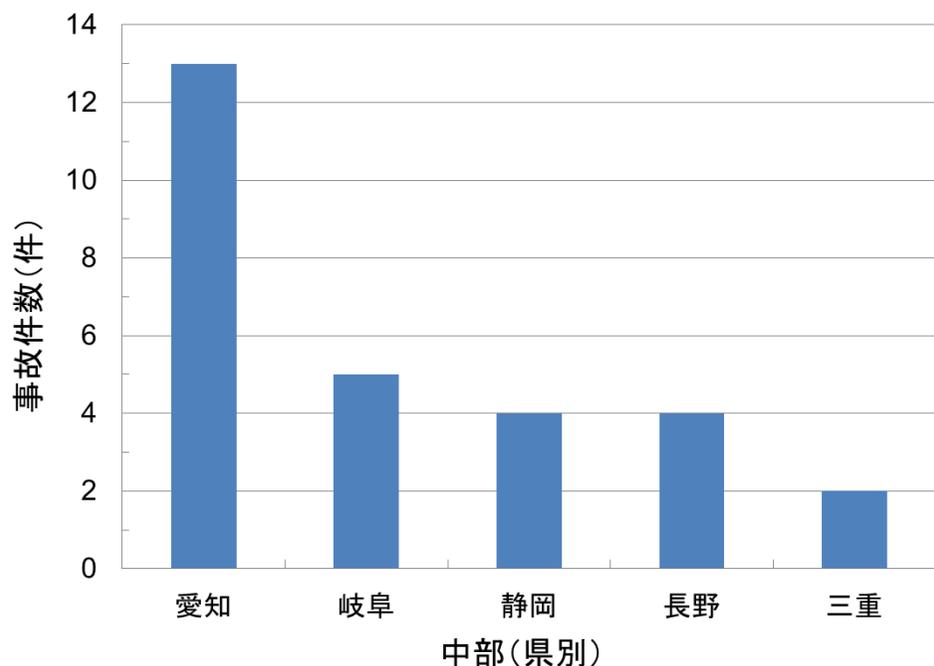
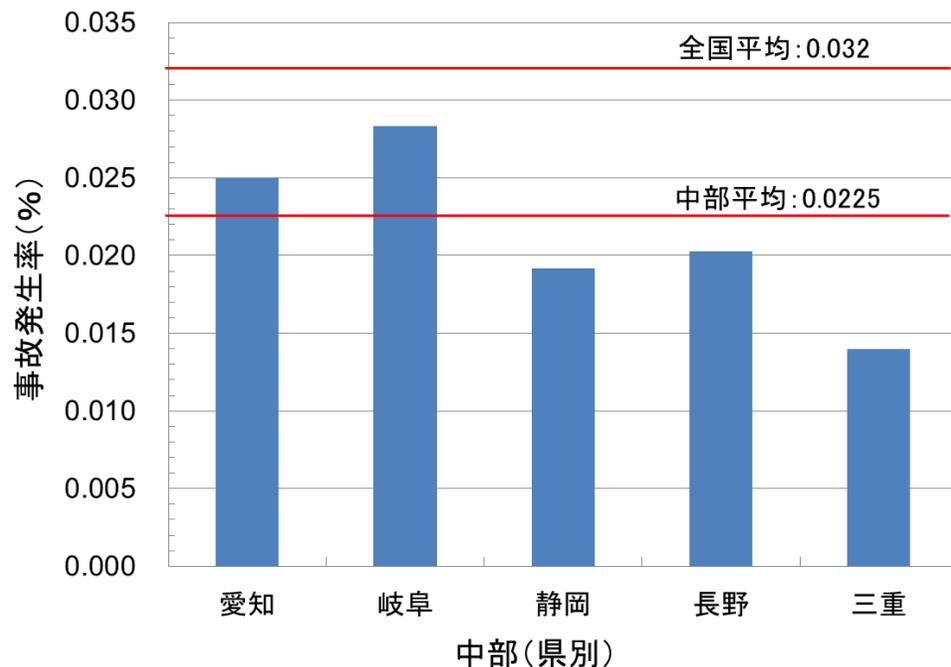
(1) 中部(県別)の波及事故件数と事故発生率

・県別で波及事故件数を比較した場合、愛知が突出して多いことがわかる。これは自家用電気工作物の設置数の違いによるものと思われる。

・県別の波及事故件数と平成27年度自家用電気工作物設置件数を用いて波及事故発生率(%)求めた。平成27年度単年度でみた場合、愛知、岐阜が中部平均を上回り、静岡、長野、三重が平均以下である。また、全国平均と比較すると全ての県が全国平均を下回っており、特に三重県は半分以下である。

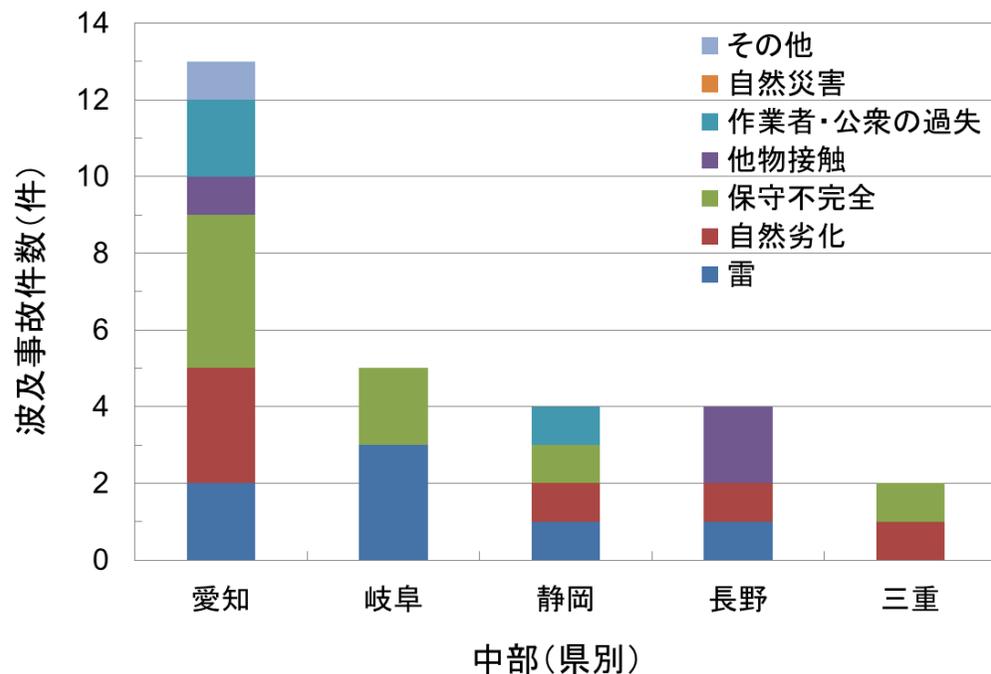
① 県別事故原因

・中部では各県ともに、雷と自然劣化の割合が低く、保守不完全が多いといえる。

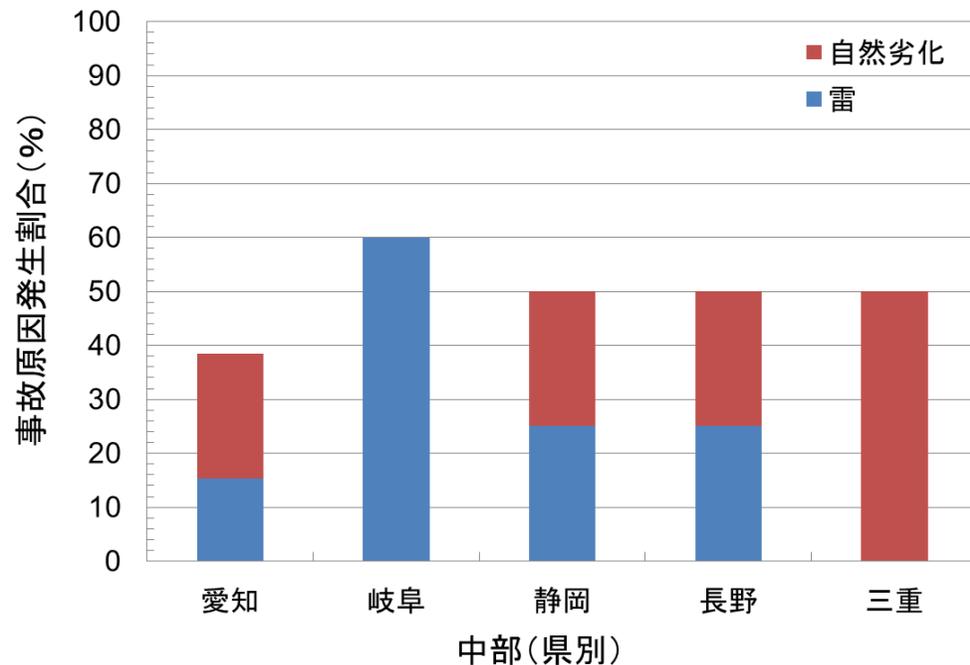
② 事故原因 雷／自然劣化での県別比較

・波及事故の主要原因である雷害と自然劣化を抜き出し、発生割合で比較してみると、岐阜の雷害が突出して多いことがわかる。但し、データが単年度、且つ少数であることから、地域性を判断するためには継続してデータを収集する必要がある。

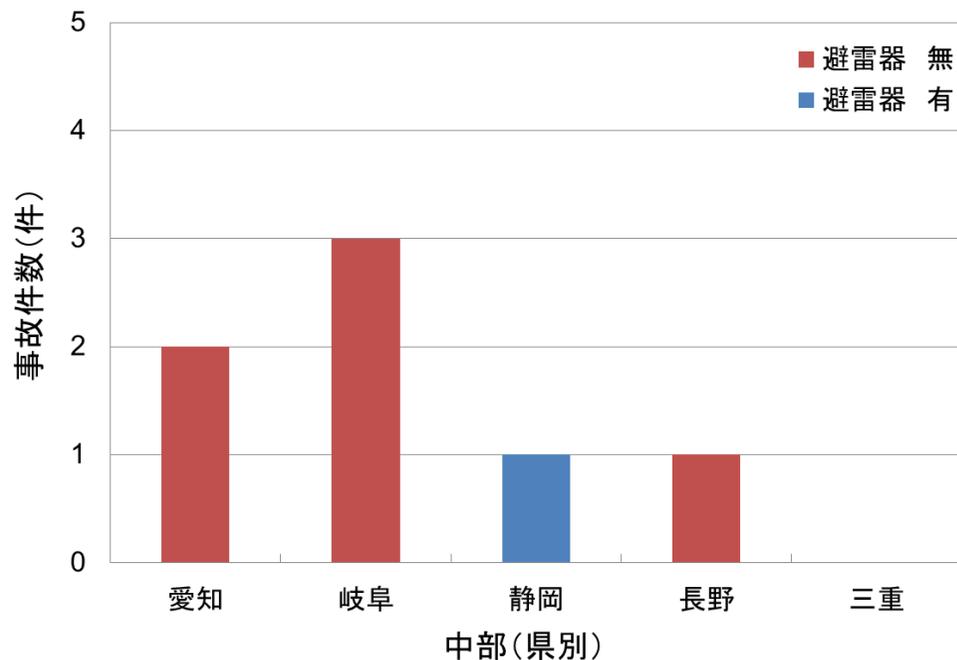
③ 雷害における避雷器の有無

・雷害時における避雷器の設置状況を見ると、多くの場合で避雷器が設置されていないことがわかる。従って、雷害率の高かった岐阜における波及事故の対策として有効なのは、雷避雷器設置の推奨だといえる。但し、平成28年度からは自然災害については報告義務が無くなった。

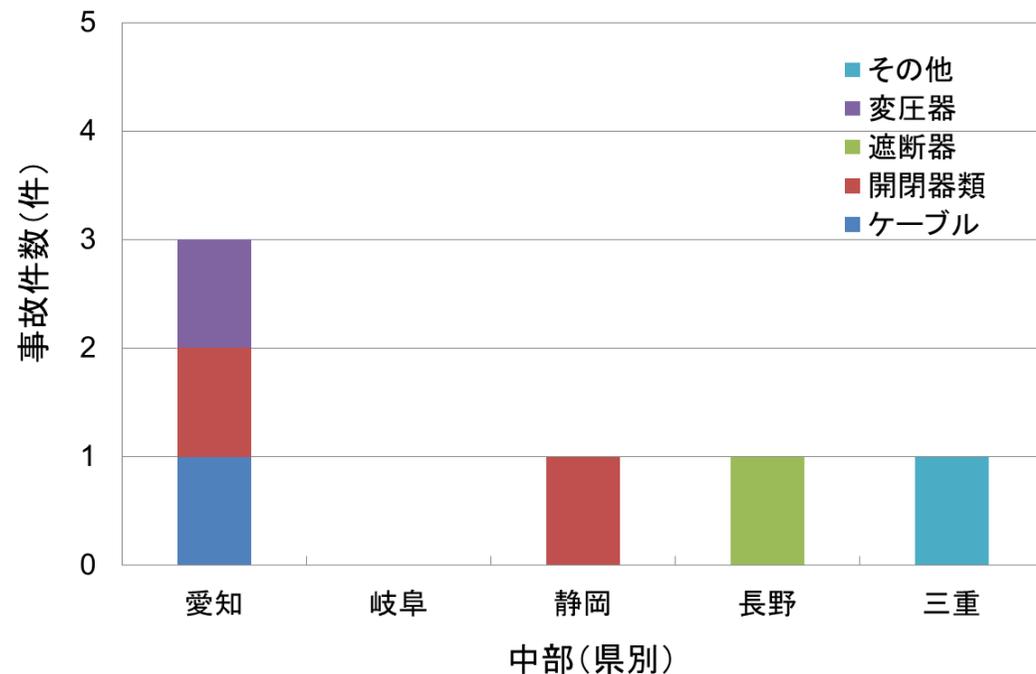
④ 各県別の自然劣化電気工作物内訳

・自然劣化の場合は、データ数も少ないことから、何らかの特徴的な傾向は見られなかった。

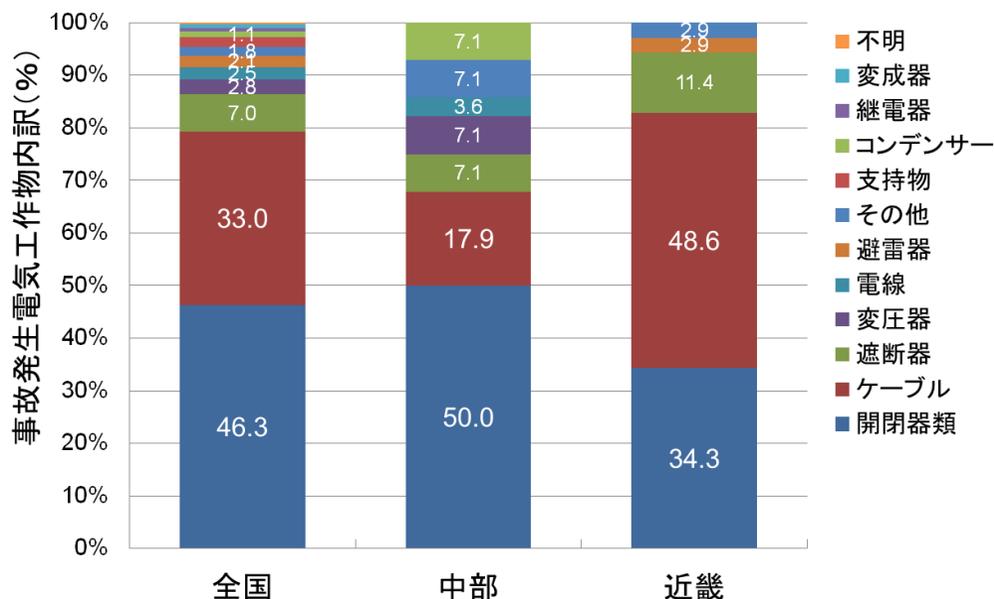
① 事故発生電気工作物の内訳

・事故発生電気工作物の発生割合を全国と比較した場合、
 中部：ケーブルの事故発生比率が少ない
 近畿：開閉器類の比率が少なく、ケーブルの比率が多い
 といった特徴が認められる。

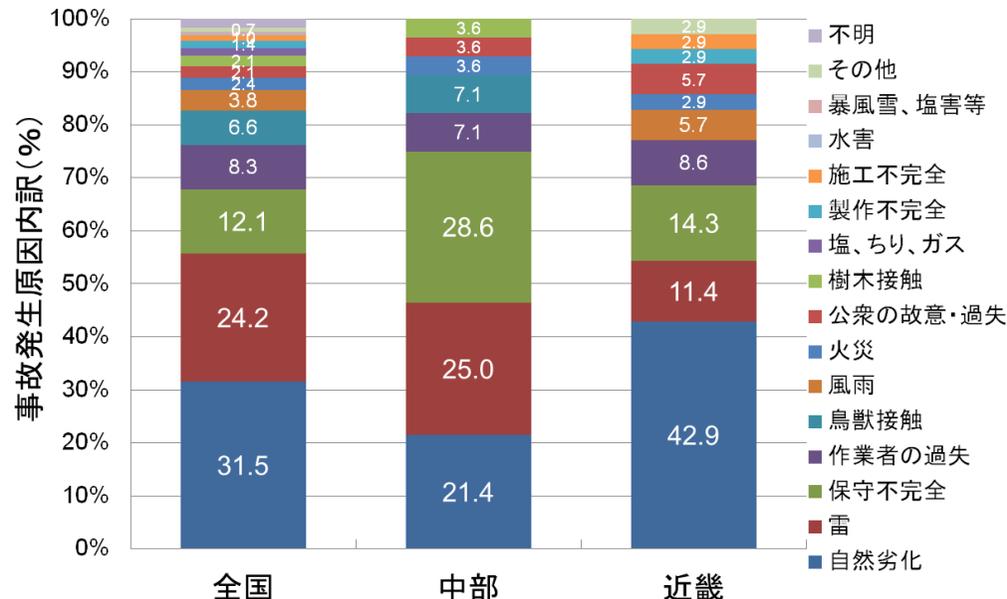
② 事故発生原因の内訳

・事故発生原因の発生割合を全国と比較した場合、
 中部：自然劣化が少なく、保守不完全が多い
 近畿：自然劣化が多く、雷が少ない
 といった点が特徴的である。

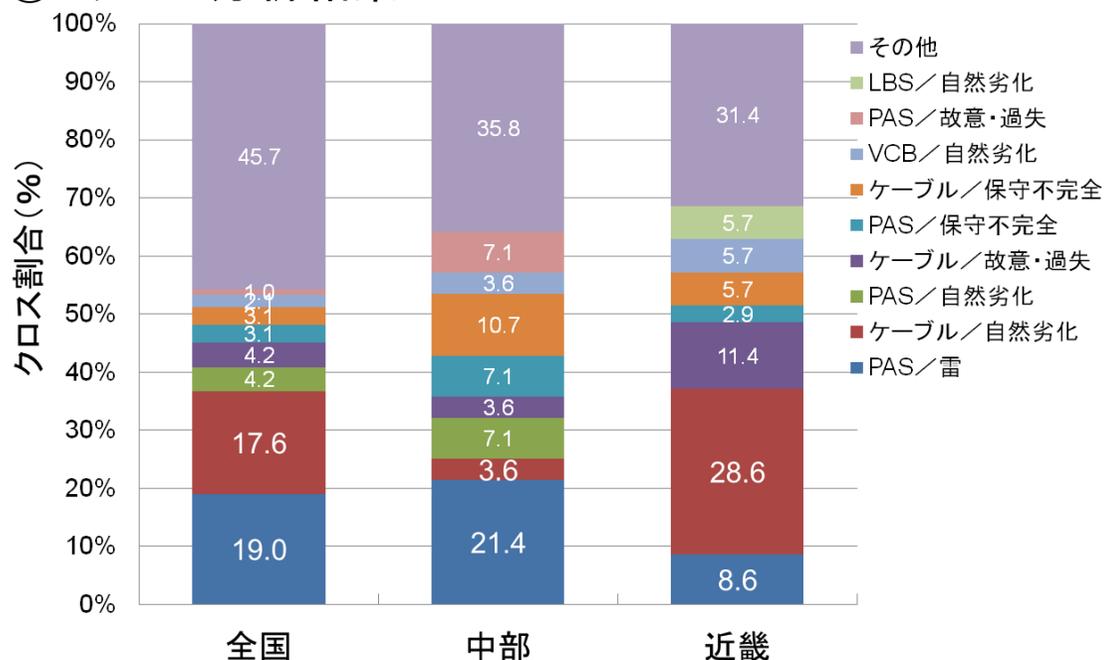
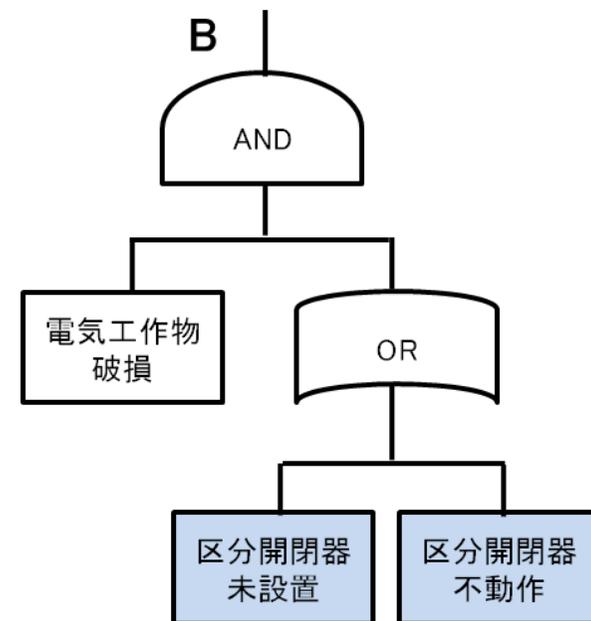
① クロス分析結果

・事故発生電気工作物と事故原因のクロス分析結果を全国と比較すると、
 中部：ケーブル／自然劣化が少ない
 近畿：ケーブル／自然劣化が多く、PAS／雷が少ない
 ところが特徴的だといえる。

・中部、近畿ともにケーブル事故が特徴的であるが、ケーブルが事故発生原因になるのはB
 パターンの場合である。また、Bパターンの中でケーブルの事故は、区分開閉器未設置の時
 に多いので、区分開閉器の状況としては、
 中部：区分開閉器未設置よりも不動作の方が多いと推測される。
 近畿：区分開閉器未設置の方が不動作よりも多いと推測される。

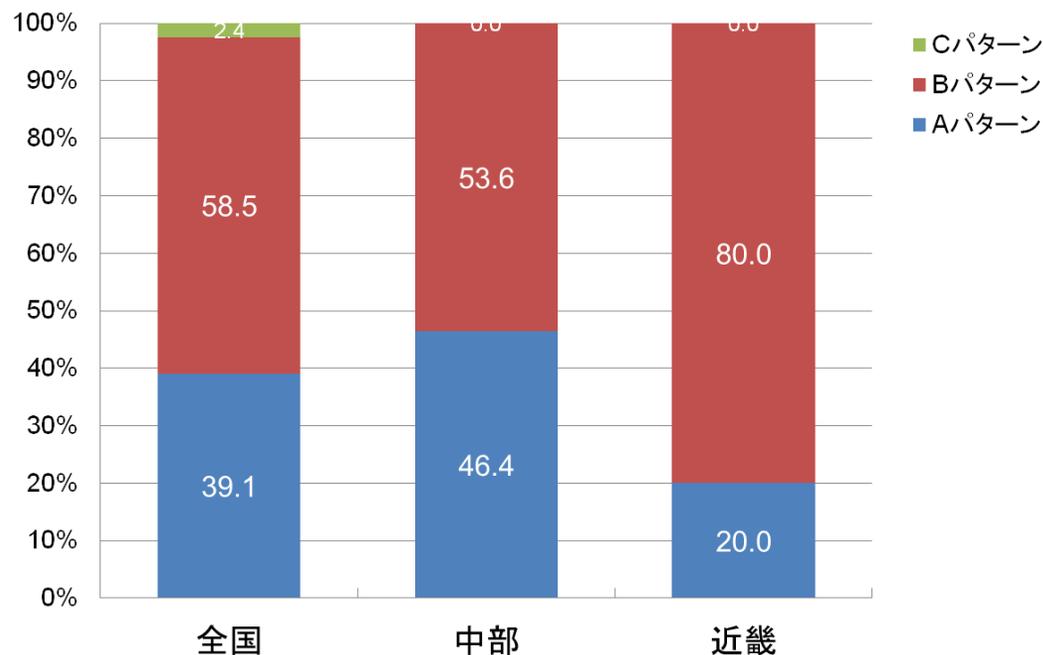
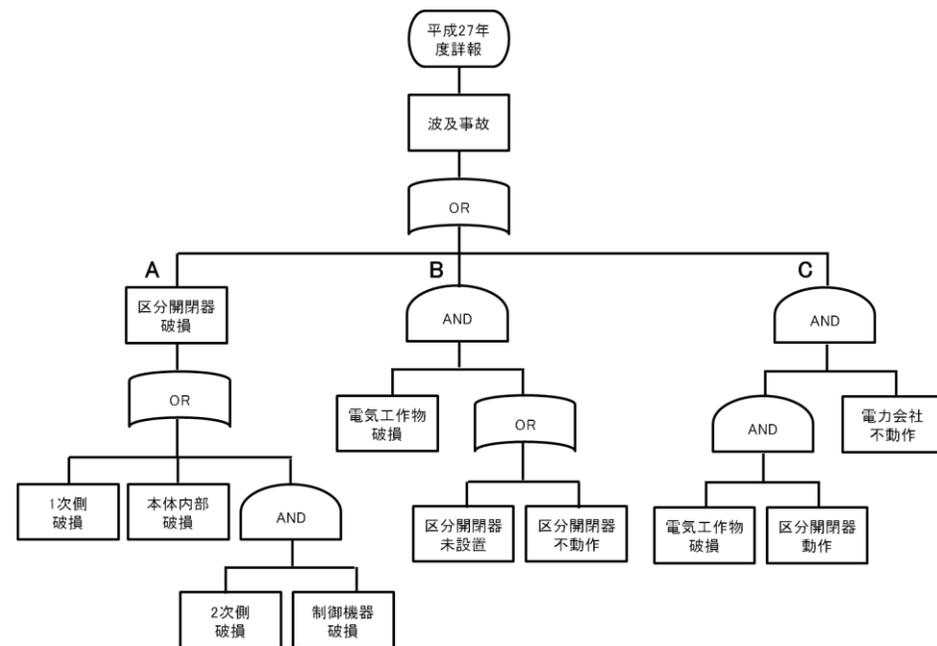
②波及事故要因内訳 比較

・波及事故要因内訳である各パターンの割合を全国と比較すると、
 中部：パターンの比率はそれほど変わらない。
 近畿：Aパターンが少なく、Bパターンが多い
 となり、近畿はパターン割合に偏りがみられる。

- ・Aパターン
区分閉器が故障した場合。
- ・Bパターン
区分閉器以外の電気工作物が故障し、且つ、区分閉器が未設置又は不動作の場合。
- ・Cパターン
区分閉器以外の電気工作物が故障し、且つ、区分閉器が正常動作したけれども、電力会社の設備が再投入できなかった場合。

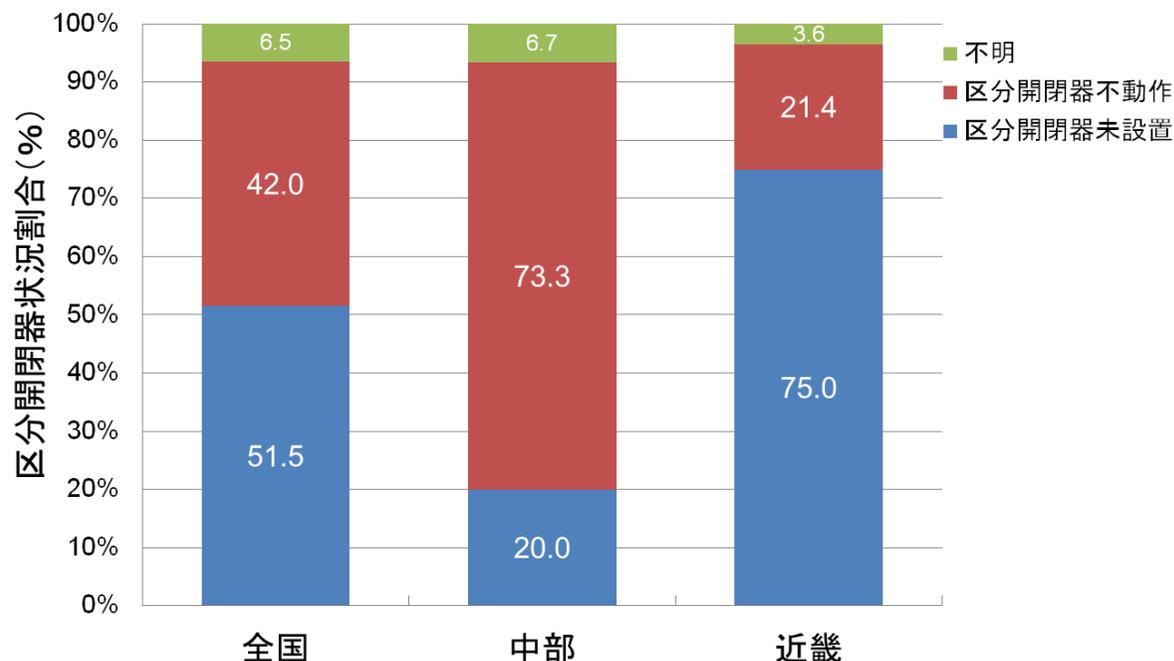
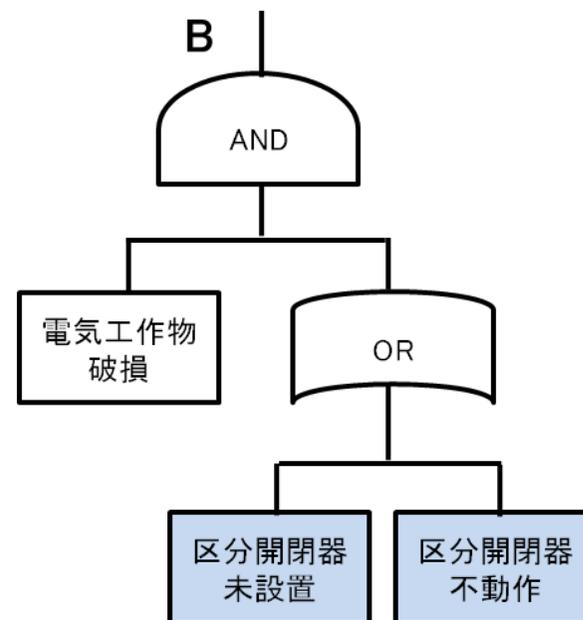
③区分開閉器状況内訳 比較

・区分開閉器の状況を全国と比較してみると、

中部：不動作の割合が多く、未設置の割合が少ない。

従って、中部においては、区分開閉器の不動作対策が波及事故を減らす上で効果的だと思われる。

近畿：未設置の割合が多く、不動作が少ない。

従って、近畿においては、区分開閉器新規設置の推奨、及び、未設置の場合はケーブル、VCB、LBSの事故が大半なので、これら機器への集中的な対応が効果的だと思われる。

* 中部で区分開閉器の不動作対策を行うことは、波及事故全体の約40%をカバーすることになる。[Bパターン(0.536) × 区分開閉器不動作(0.733)=0.392]

近畿で区分開閉器の未設置対策を行うことは、波及事故全体の60%をカバーすることになる。[Bパターン(0.8) × 区分開閉器不動作(0.75)=0.6]

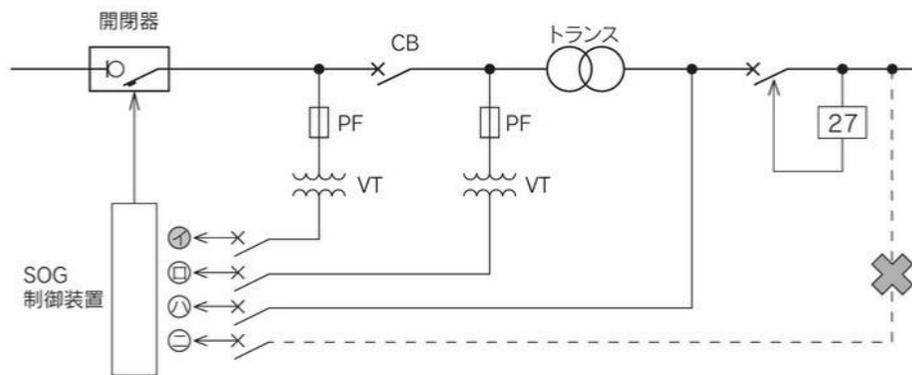
図8 制御電源のとり方

5. 制御電源の配線

- ① 25mm²以上の600Vビニル絶縁電線（IV）、600Vビニル絶縁ケーブル（CVV）などを使用してください。
- ② 制御電源を別系統からとればSO動作（過電流→停電→蓄勢トリップ）ができません。
- ③ 制御電源用のスイッチが開いたり、ヒューズが溶断したりして、制御電源が切れることのないよう注意してください。
- ④ 操作変圧器（VT）は計器用変圧器を利用できます。
- ⑤ 雷サージなどの異常電圧はP₂端子から接地へ放電するようにしていますので、P₂端子に制御電源の接地相側を接続してください。
- ⑥ ⊖のとり方をしますと、もし電圧降下で27が動作し、配線用遮断器が開放すると制御電源がなくなりますので、配線用遮断器再投入までに事故が発生した時は、本開閉器で保護することができません。
- ⑦ 図8において④のとり方を推奨します。
⊕、⊖のとり方をしますと主遮断装置の負荷側で過電流事故が発生した時は、主遮断装置の遮断と同時に本開閉器もSO動作で開放します。
但し、関東地区においては、⊕、⊖のとり方を推奨されております。

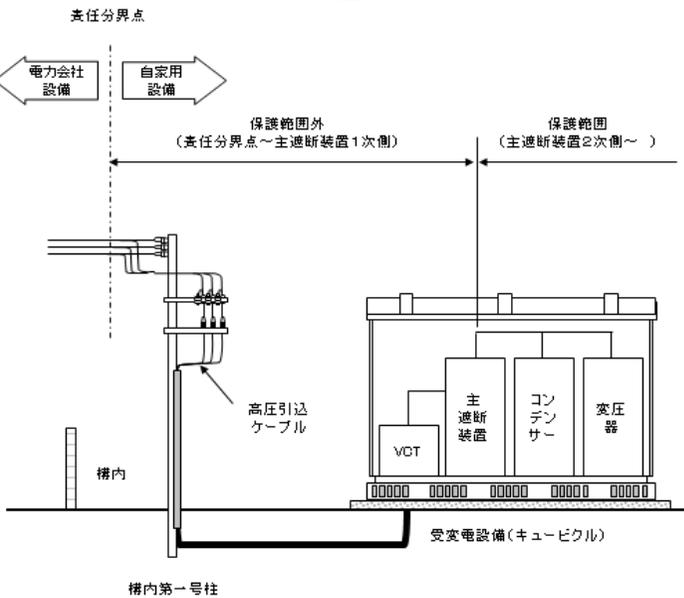
概略図

■ 区分開閉器が設置されていない場合の高圧受電設備

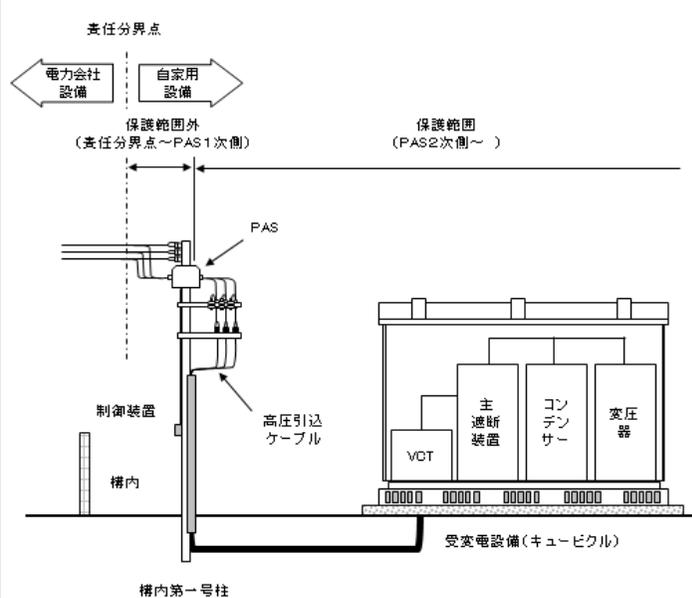
概略図

■ 区分開閉器が設置されている場合の高圧受電設備
