# 平成29年度に発生した 事故詳報に関する報告 ＜死傷事故分析＞

平成30年11月13日

独立行政法人製品評価技術基盤機構  
(NITE)

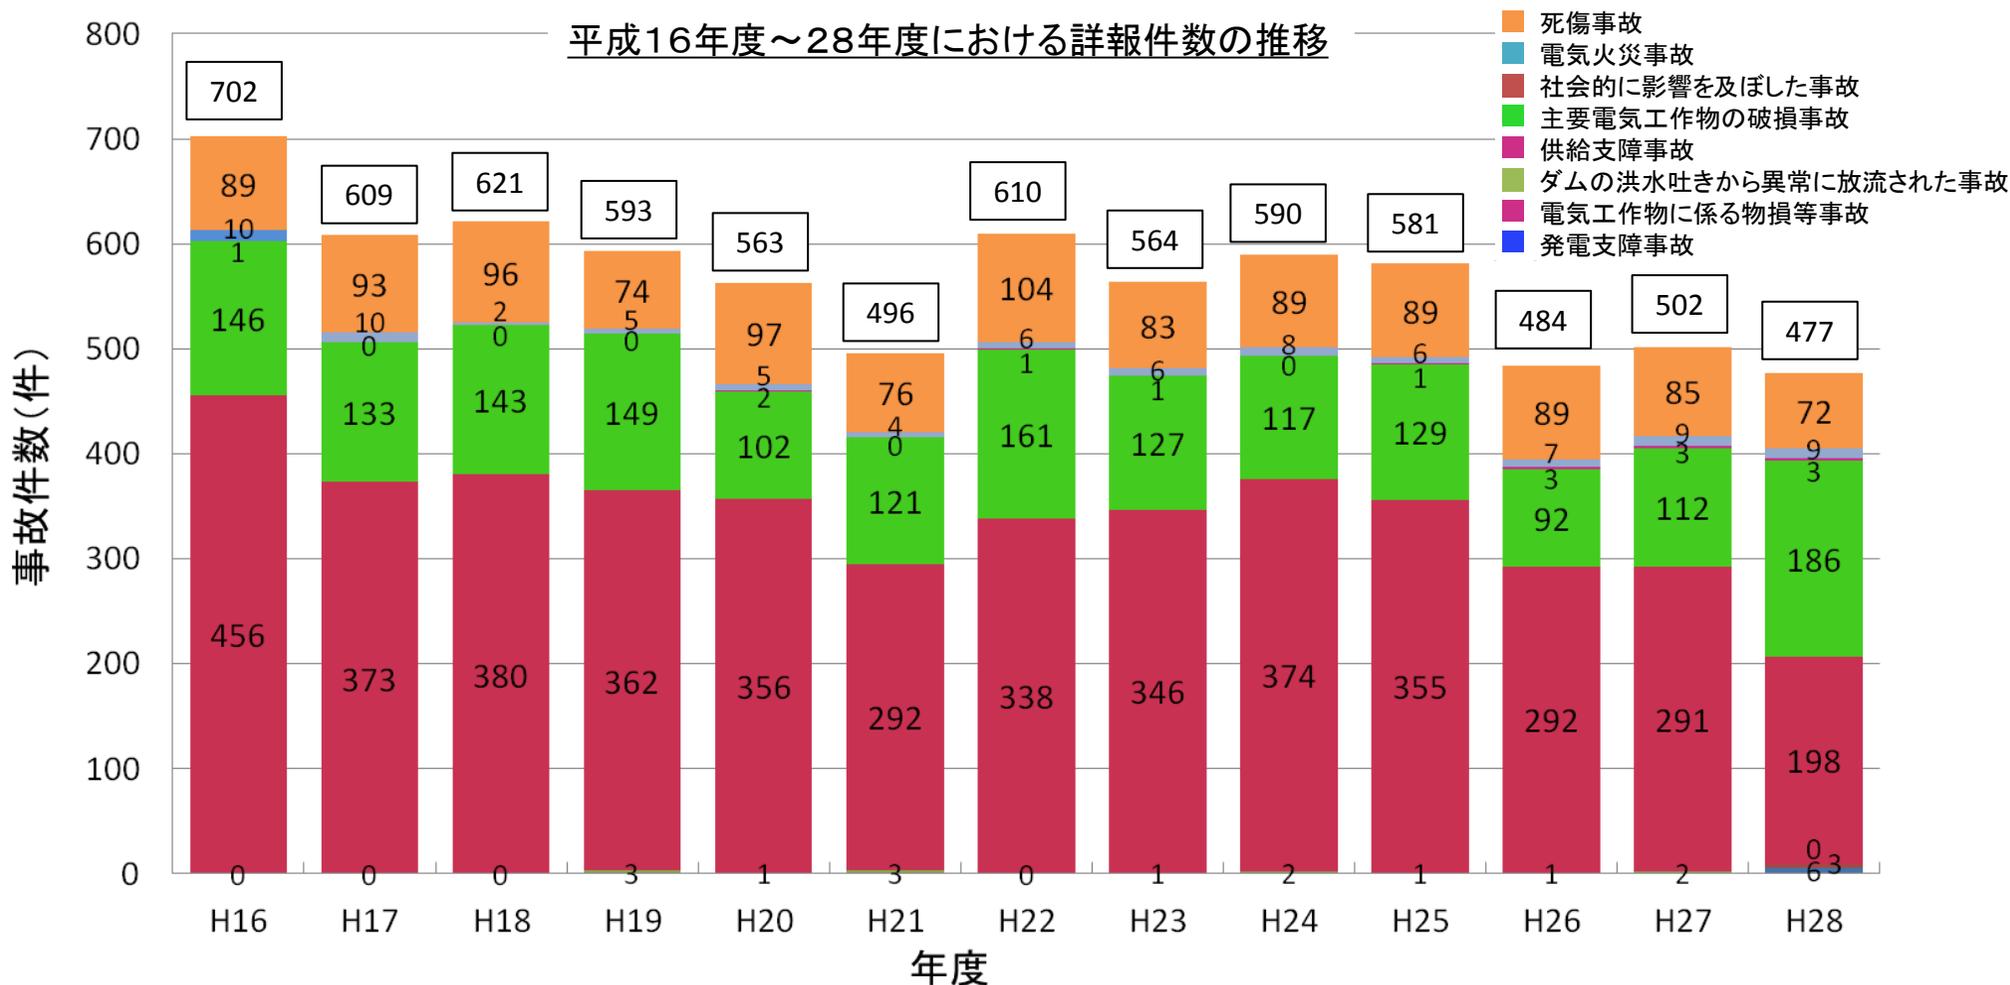
## 2. 詳報件数の年度推移

- 各年度とも、供給支障事故、破損事故、死傷事故で全体の95%以上を占めている。
- 詳報件数は若干の減少傾向がみられるものの、死傷事故はほぼ横ばいで推移している。
- 平成29年度に関しては、現在とりまとめ中である。

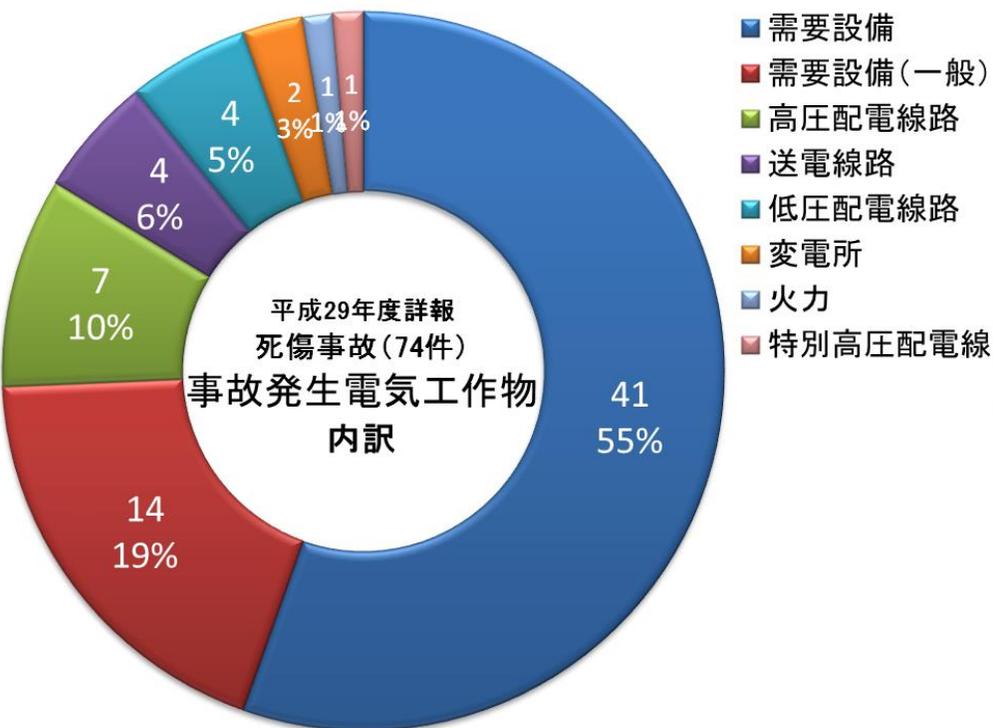
(1) 死傷事故発生電気工作物の内訳

死傷事故の3/4は、需要設備で発生している。

- ・需要設備(55%)
- ・需要設備(一般用電気工作物)(19%)

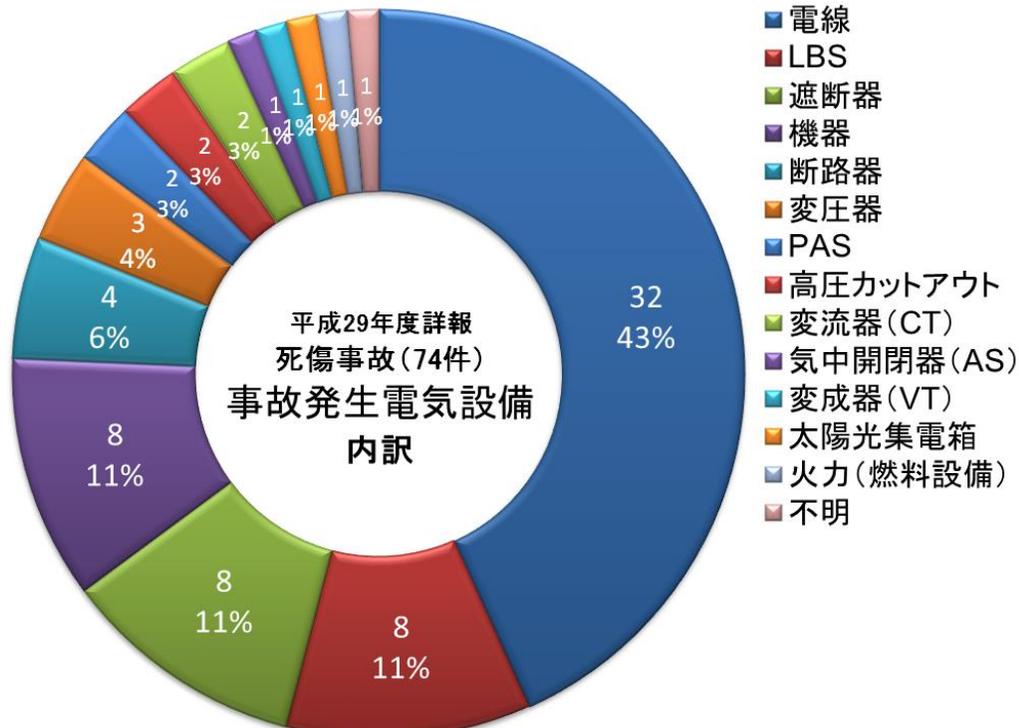
(2) 死傷事故発生電気設備の内訳

死傷事故発生電気設備としては、上位4項目の電線(43%)、LBS(11%)、遮断器(11%)、機器(11%)で3/4を占める。

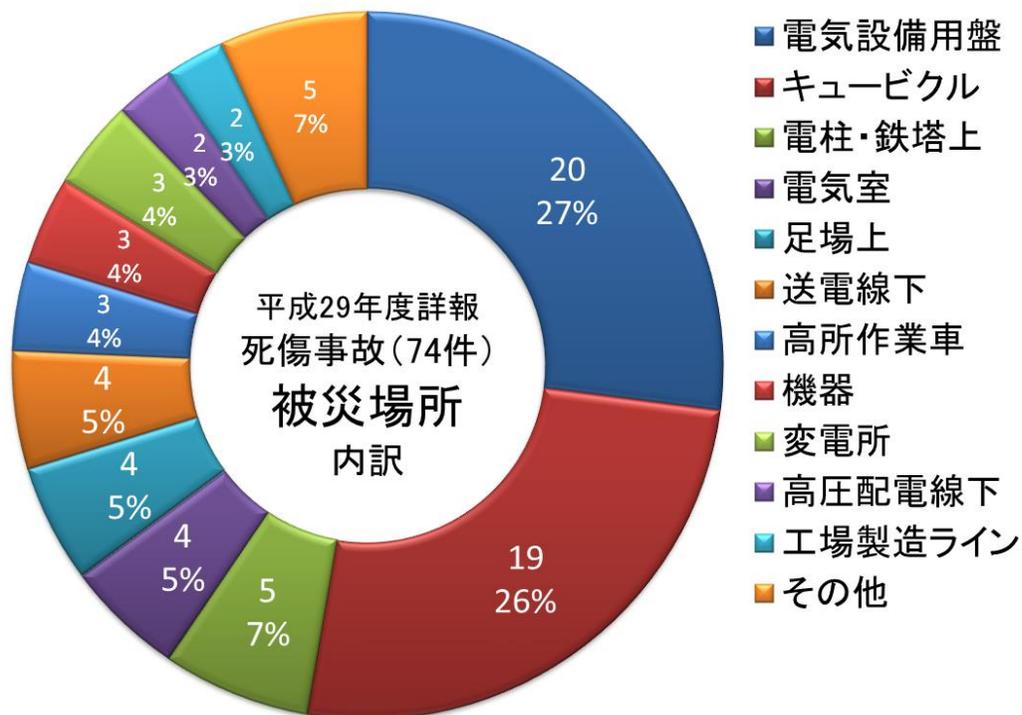
### (3) 被災場所の内訳

死傷事故の被災場所としては、

- ・電気設備用盤 27%
- ・キュービクル 26%

の2箇所で1/2を占める。

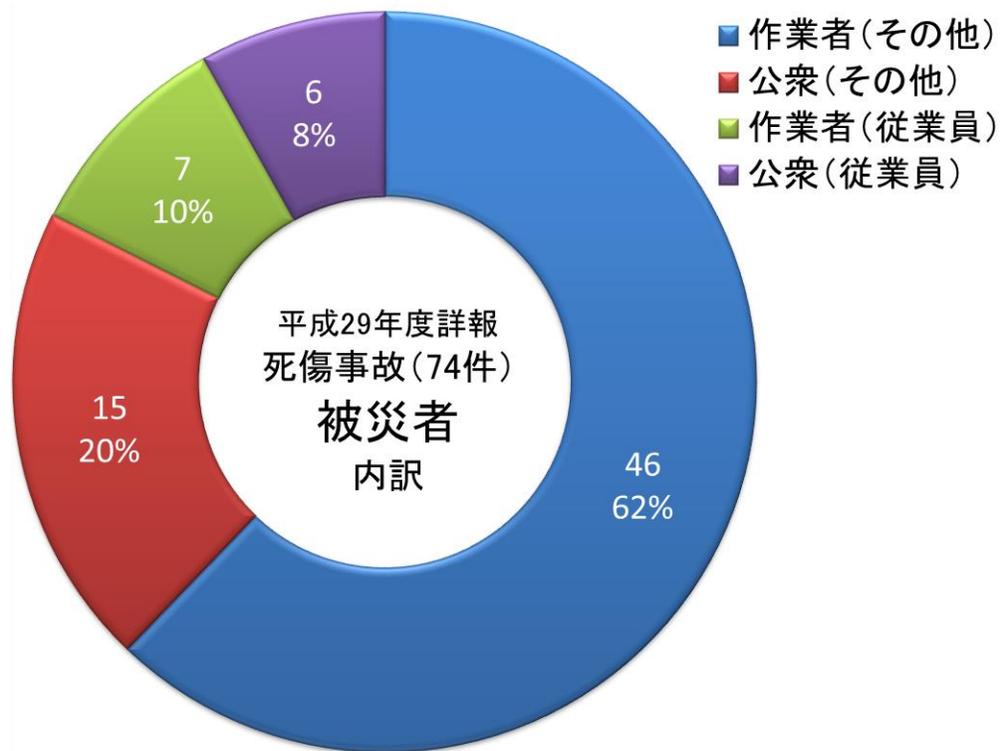
### (4) 被災者の内訳

被災者の80%以上は、

- ・作業員(その他) 62%
- ・公衆(その他) 20%

事故発生電気工作物設置事業者の従業員ではない。

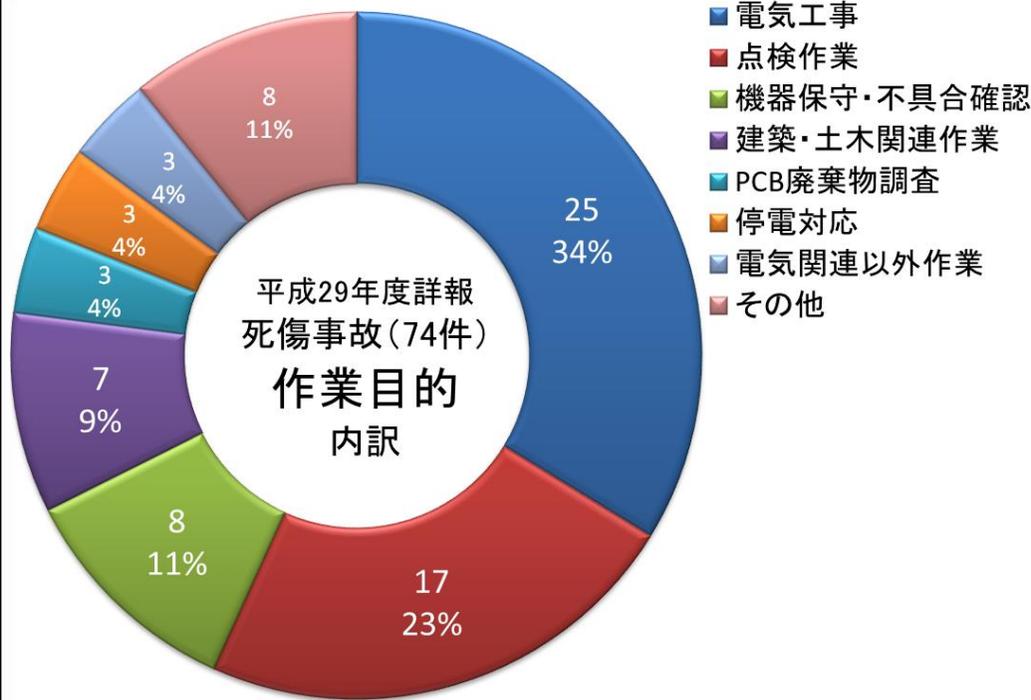
### (5) 作業目的の内訳

死傷事故が発生した作業目的としては、

- ・電気工事(34%)
- ・点検作業(23%)

の2項目で1/2以上となる。

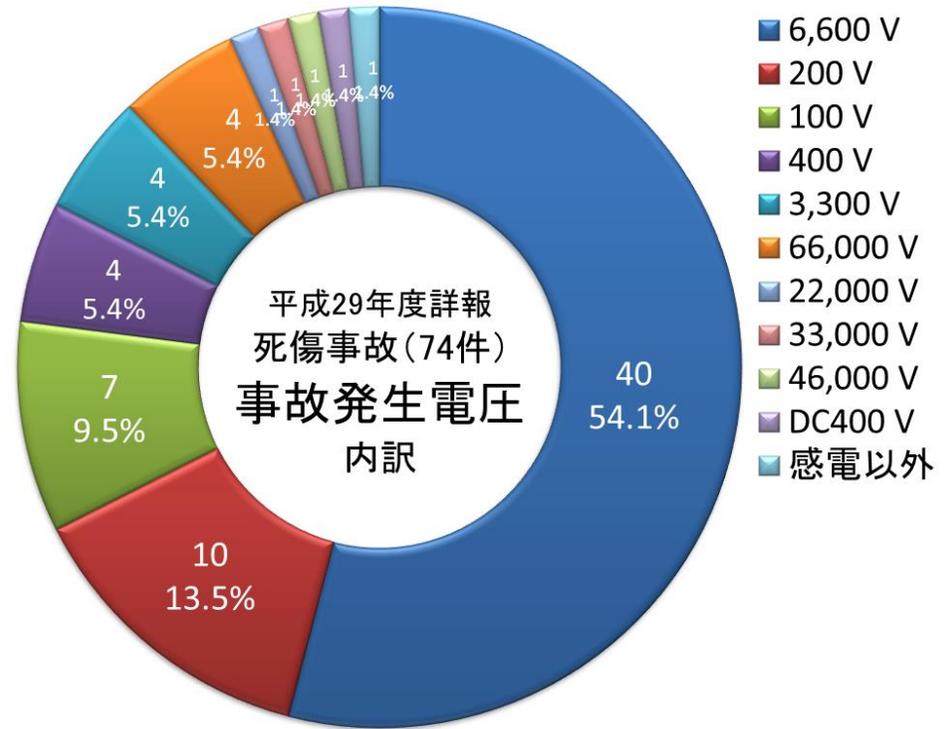
### (6) 死傷事故発生電圧の内訳

死傷事故発生電圧は、

- ・6,600V 54.1%
- ・200V 13.5%
- ・100V 9.5%
- ・400V、3,300V 5.4%

の順であり、高圧6,600V以降は低圧が並ぶ。

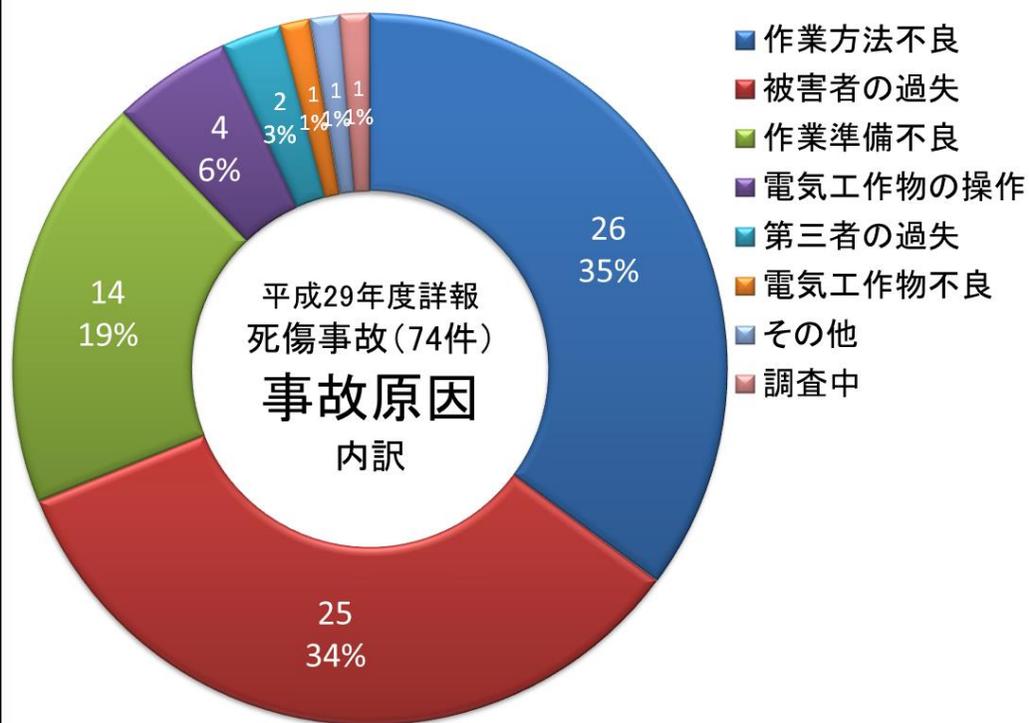
## (7) 事故発生原因の内訳

死傷事故の発生原因としては、

- ・作業方法不良(35%)
- ・被害者の過失(34%)
- ・作業準備不良(19%)

の上位3項目で、約90%となる。

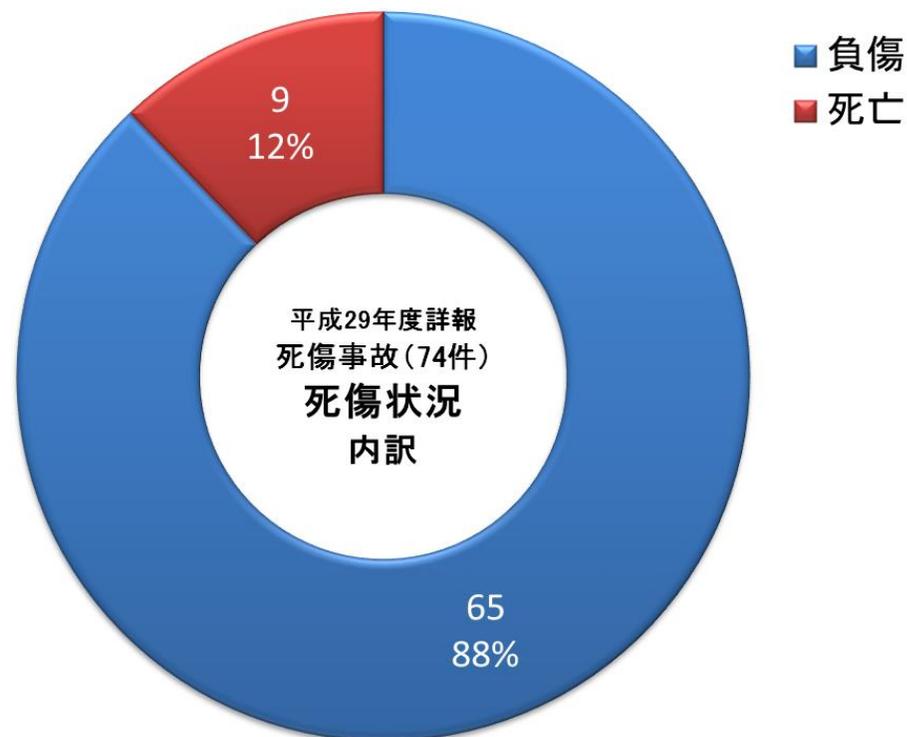
## (8) 死傷状況の内訳

死傷状況としては、

- ・負傷事故(88%)
- ・死亡事故(12%)

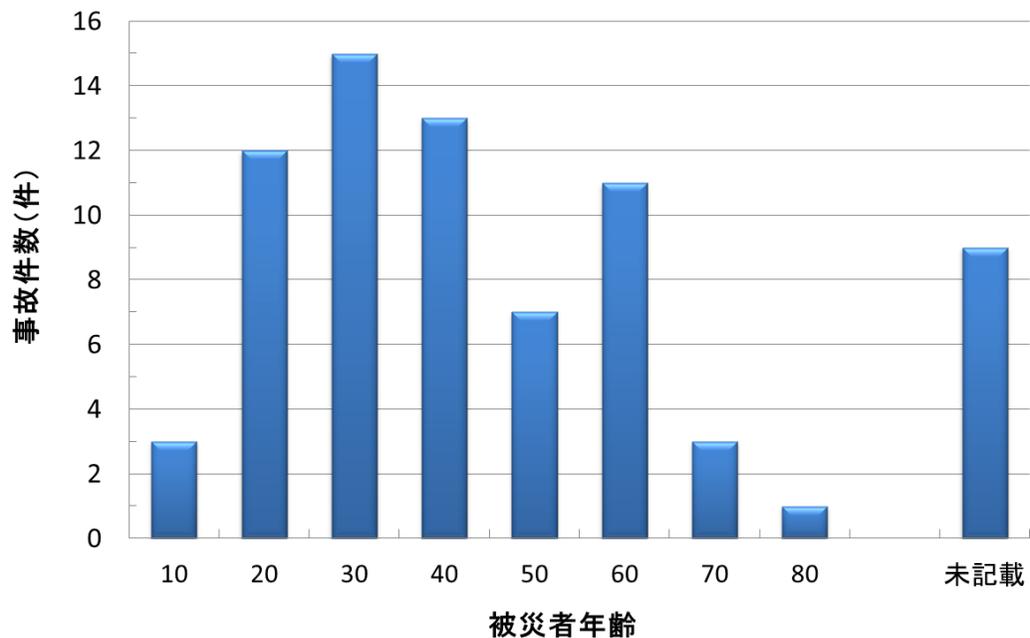
### (9) 被災者年齢の内訳

被災者年齢は、10歳代から80歳代までと幅広い構成であり、30歳代を最多として、50歳代を除くと、20歳代～60歳代までがほぼ同じ割合で並ぶ。

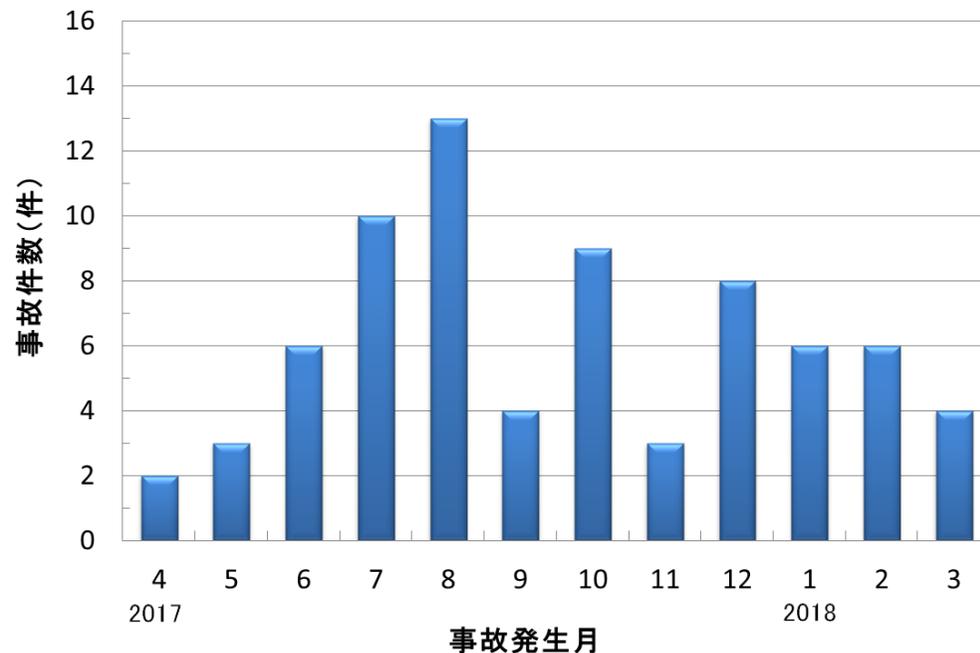
### (10) 事故発生月の内訳

事故発生月は、9月、11月の例外はあるが、暑い時期にピークがある。

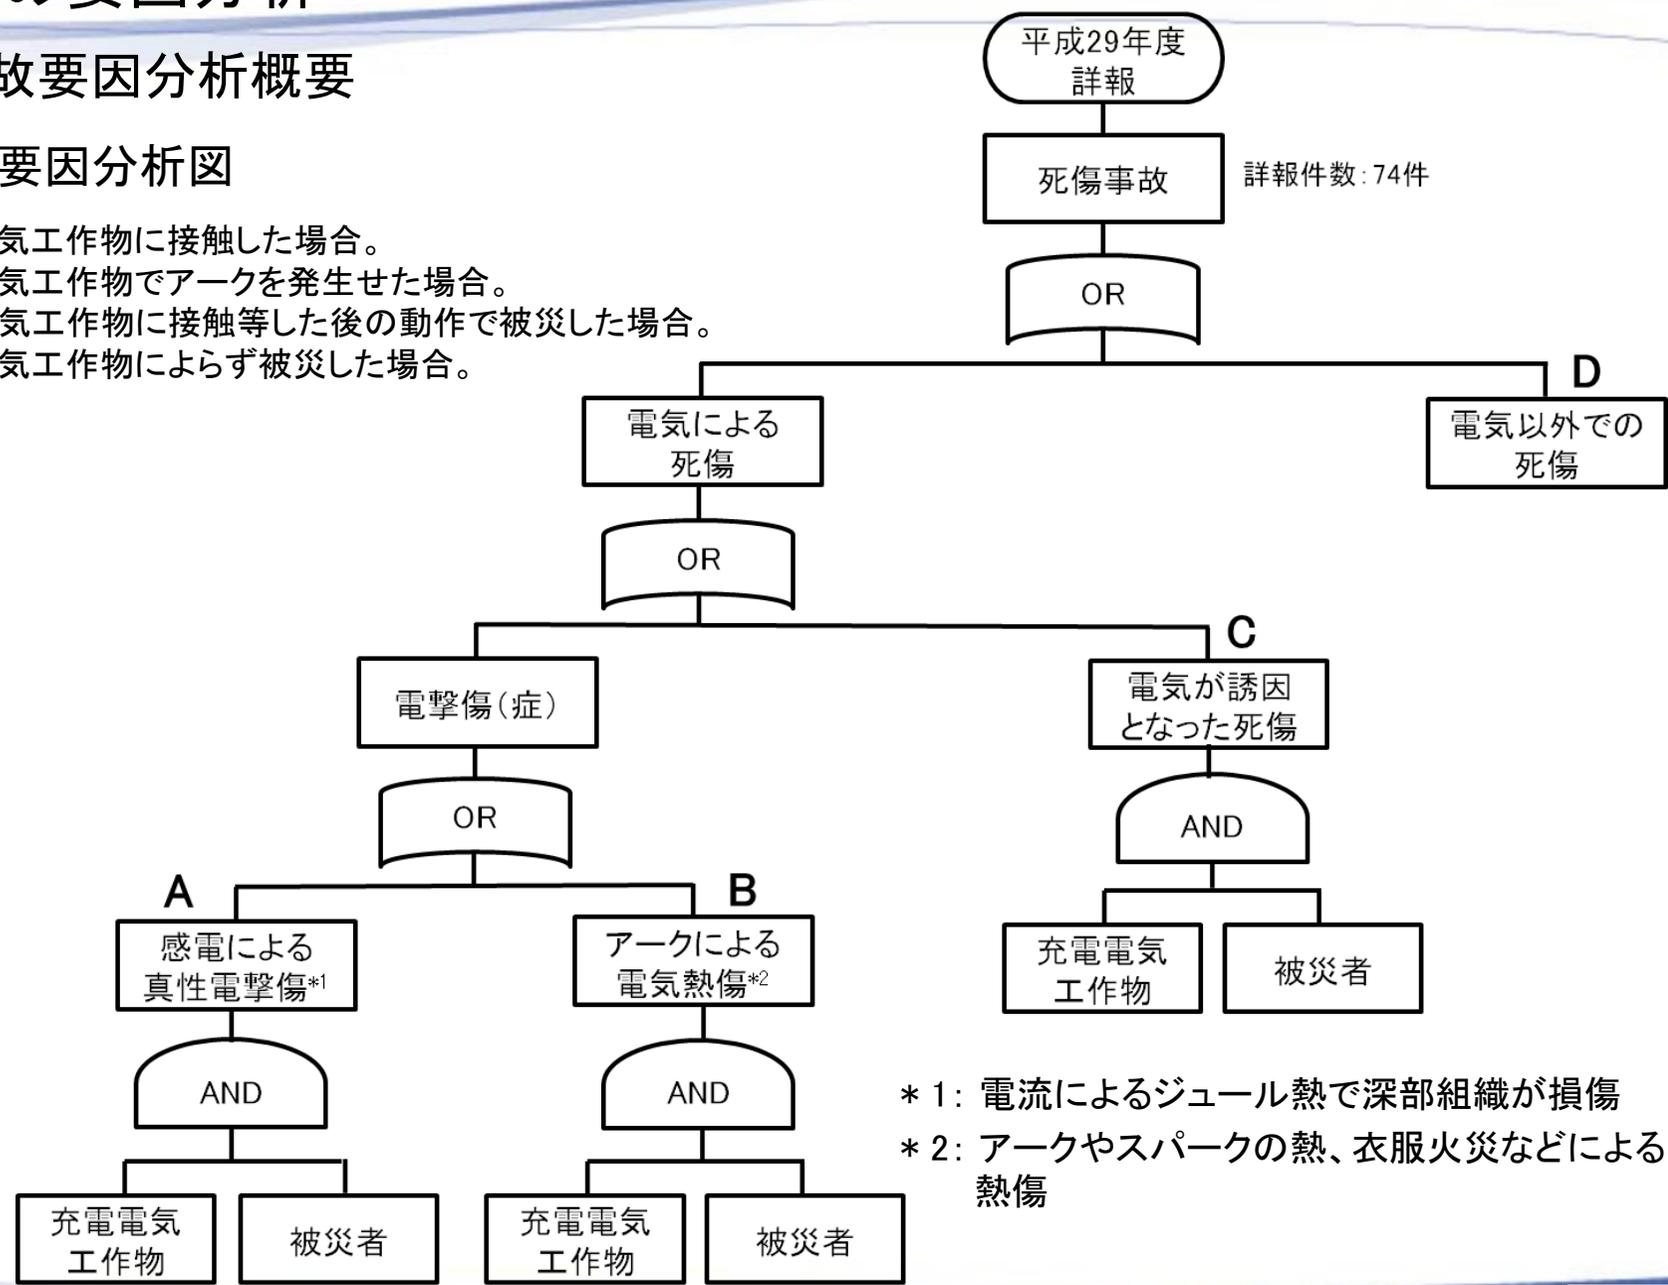
### (1) 死傷事故要因分析図

- A: 充電している電気工作物に接触した場合。
- B: 充電している電気工作物でアークを発生させた場合。
- C: 充電している電気工作物に接触等した後の動作で被災した場合。
- D: 充電している電気工作物によらず被災した場合。

\* 1: 電流によるジュール熱で深部組織が損傷  
\* 2: アークやスパークの熱、衣服火災などによる熱傷

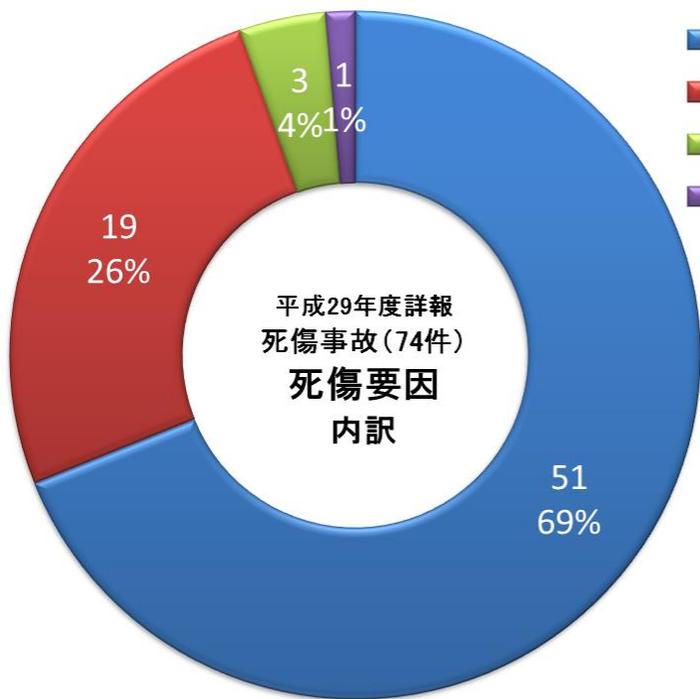
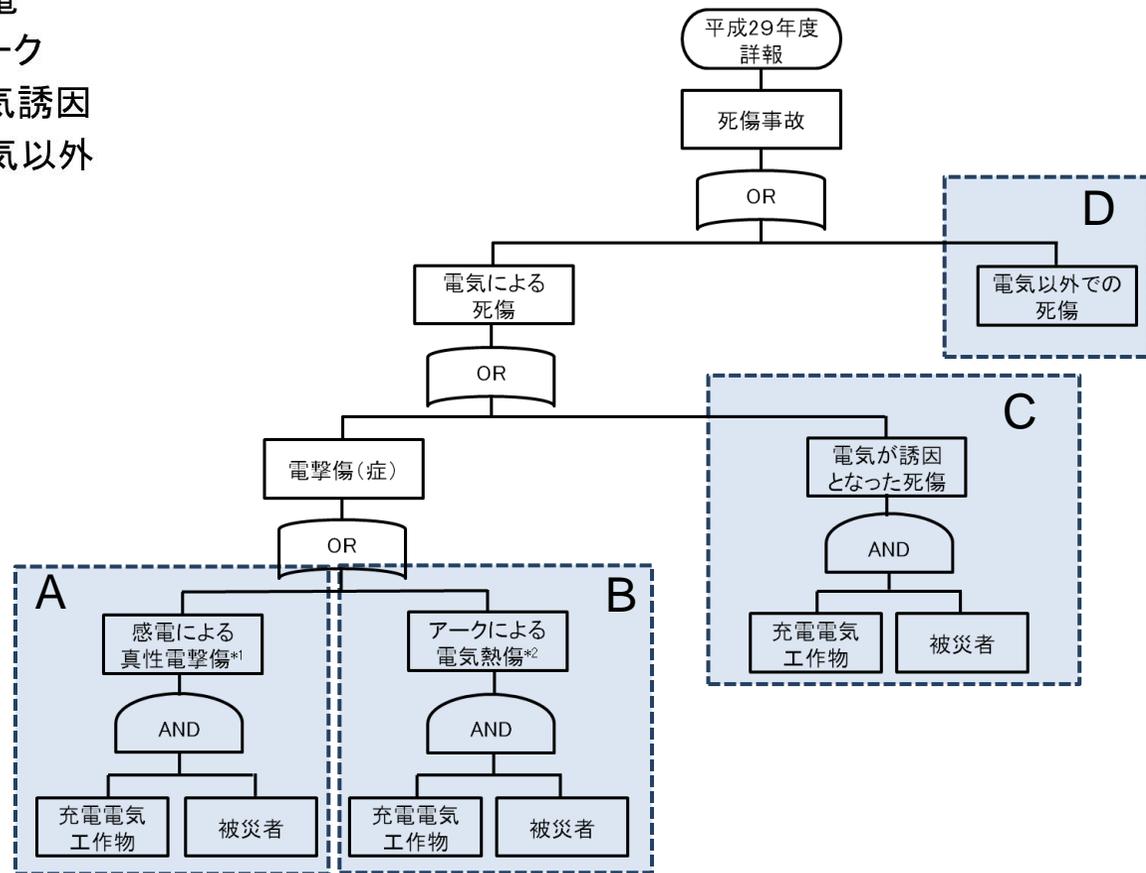
## (2) 死傷事故要因割合

- (A) 感電
- (B) アーク
- (C) 電気誘因
- (D) 電気以外

死傷事故要因分析図

死傷事故を発生要因別に分類すると、

- ・Aパターン(感電) : 51件(69%)
- ・Bパターン(アーク) : 19件(26%)
- ・Cパターン(電気誘因) : 3件(4%)
- ・Dパターン(電気以外) : 1件(1%)

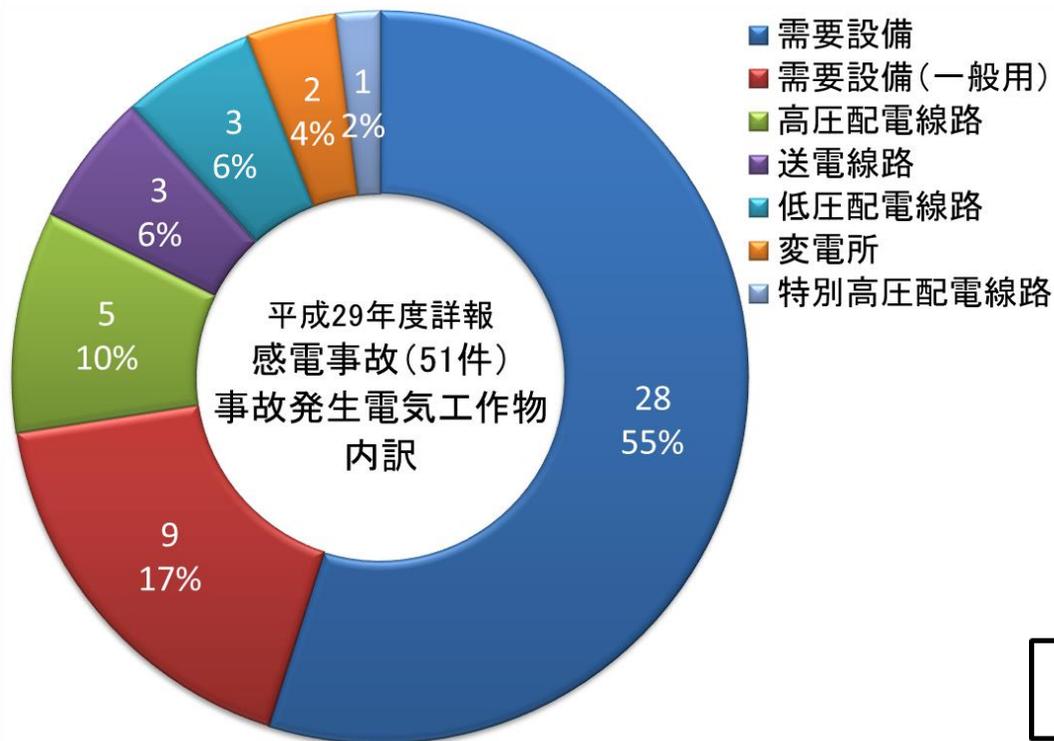
#### 感電事故発生電気工作物の内訳

感電事故の3/4は、需要設備で発生している。

- ・需要設備(55%)
- ・需要設備(一般用電気工作物)(17%)

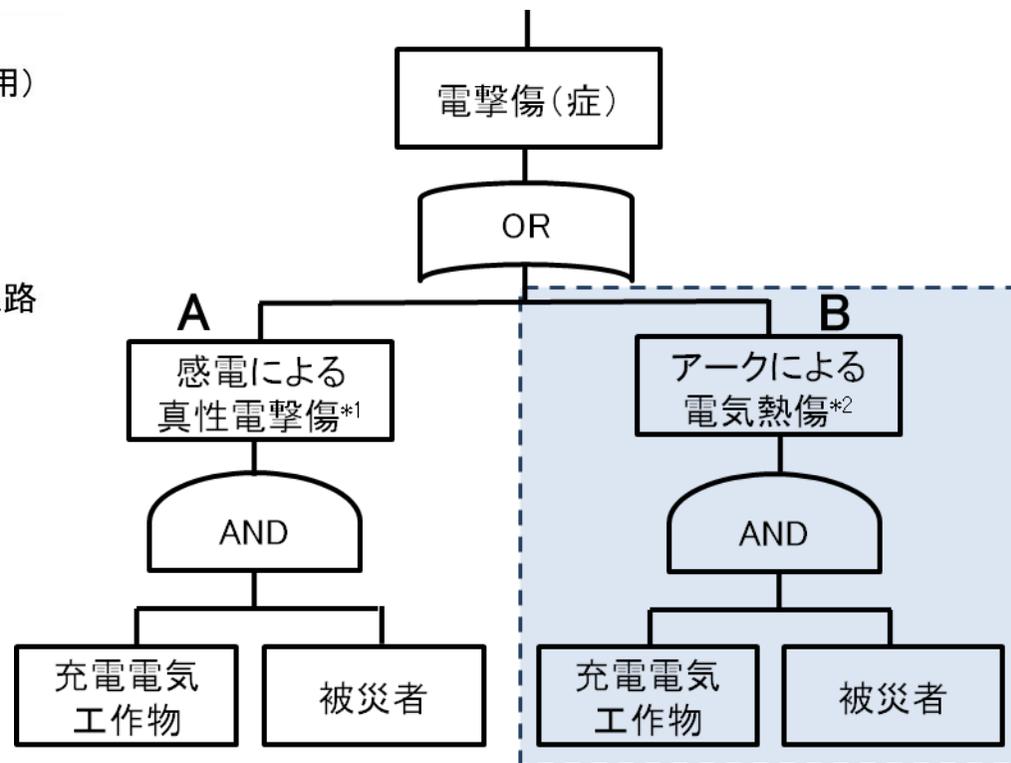
死傷事故要因分析図(Aパターン)

- \* 1: 電流によるジュール熱で深部組織が損傷
- \* 2: アークやスパークの熱、衣服火災などによる熱傷

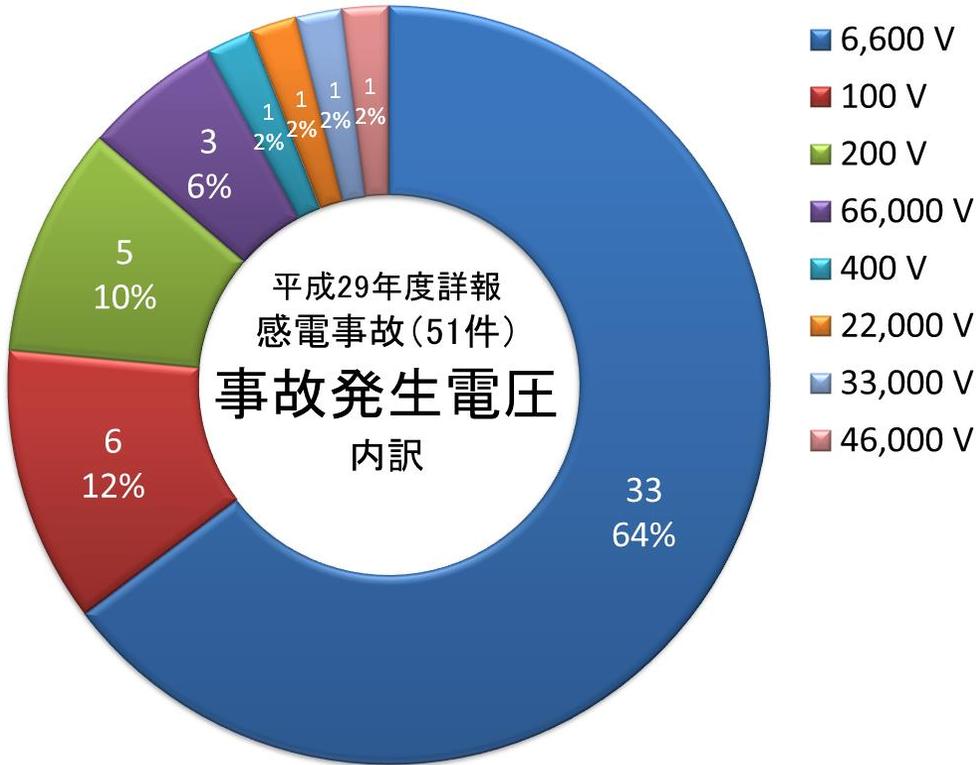
### (1) 感電事故発生電圧の内訳

感電事故発生の電圧としては、6,600Vが約2/3であり、100V、200Vが約10%で続く。

- 感電事故の3/4は需要設備で発生する。
- 被災場所は、電気設備用盤(33%)とキュービクル(27%)で約2/3を占める。
- 事故発生電気設備は、電線(39%)、LBS(13%)、銅バー(10%)で約2/3となる。
- 事故発生電圧は、高圧が3/4、低圧が1/4の割合である。
- 感電は各設備の端子部が多く、感電した充電部の84%は「絶縁処理無し」である。

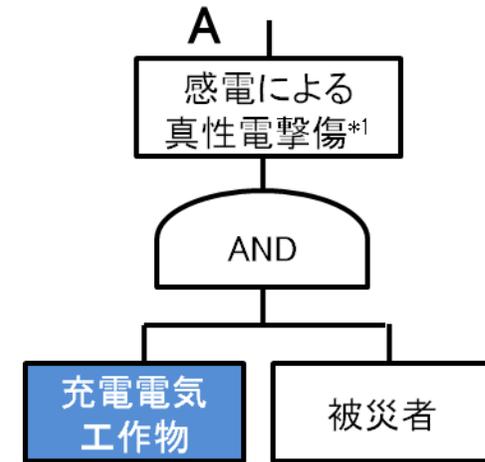
死傷事故要因分析図  
Aパターンにおける活線状況

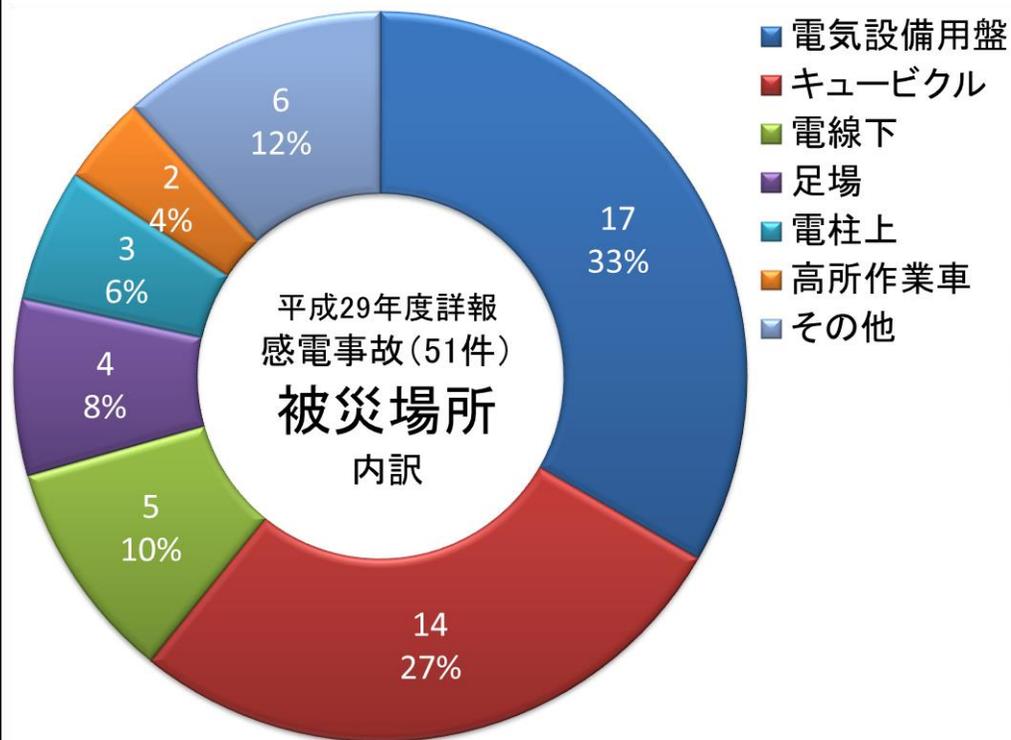
## (2) 被災場所の内訳

感電事故の被災場所としては、

- ・電気設備用盤 33%
- ・キュービクル 27%

の2箇所ですべて2/3近くを占める。

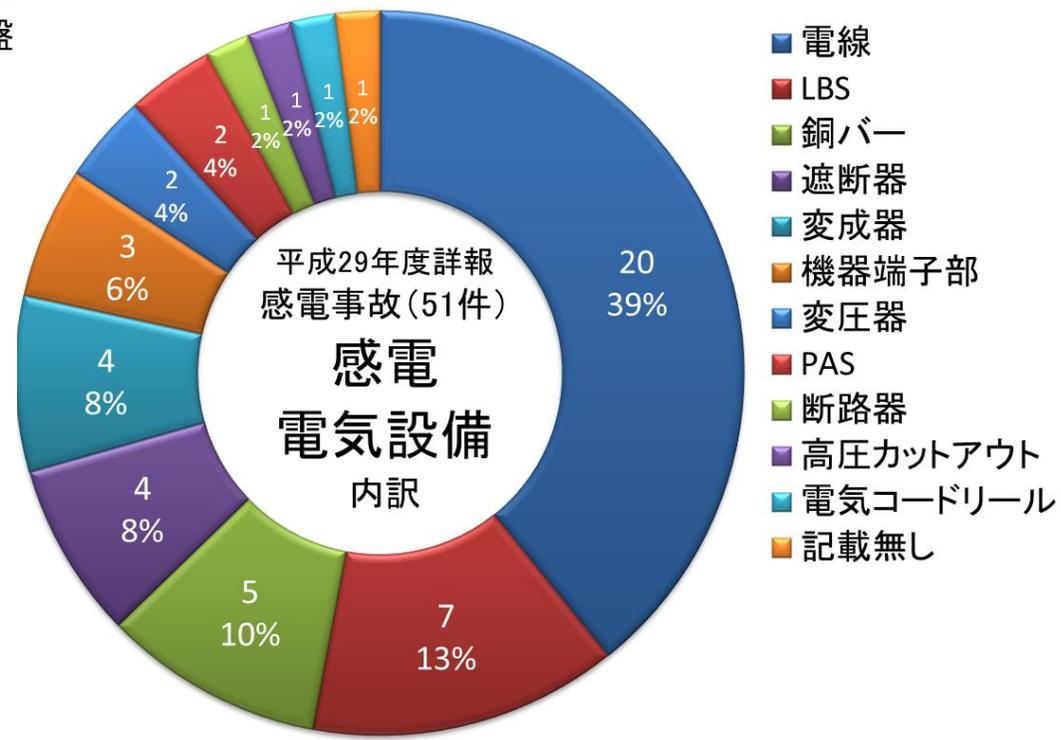
## (3) 感電事故発生電気設備の内訳

感電事故発生電気設備としては、

- ・電線 (39%)
- ・LBS (13%)
- ・銅バー (10%)

で約2/3となる。

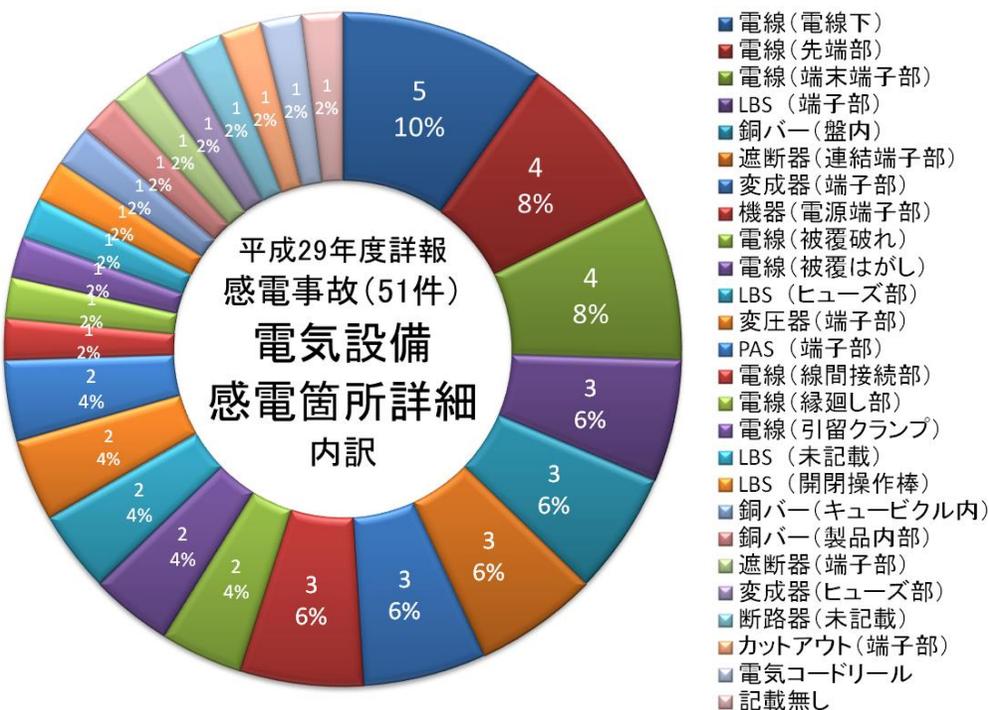
(4) 感電事故発生電気設備(感電発生箇所)の内訳 (5) 電気工作物の充電部露出状況の内訳

感電事故発生電気設備における接触箇所の詳細をみると、10%の電線(電線下)を最大に多数の設備が並ぶが、各設備の端子部に接触するケースが多いといえる。

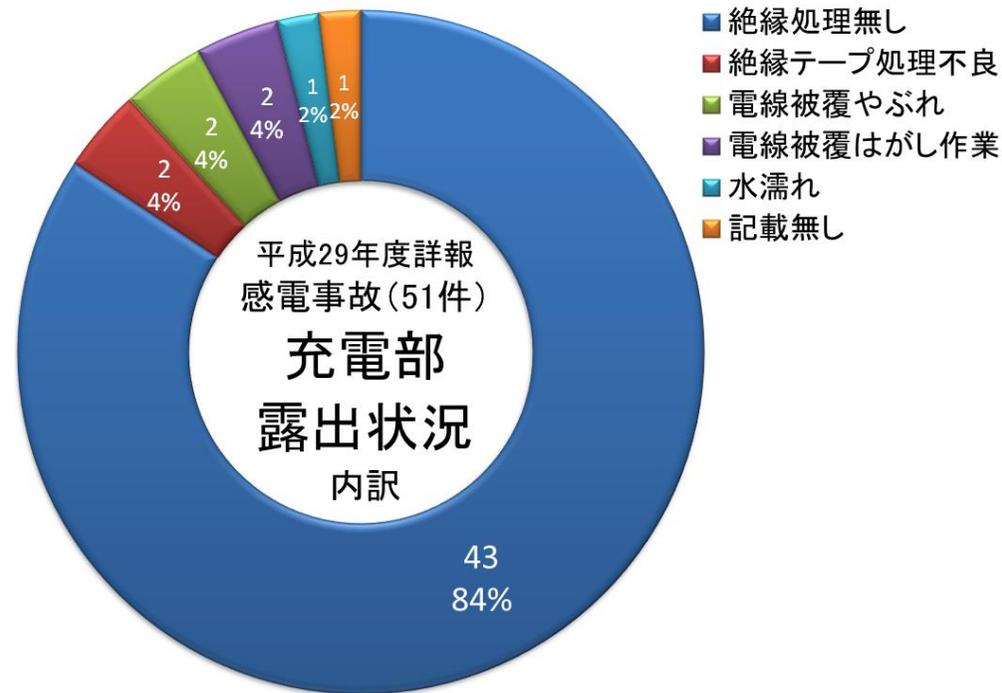
電気工作物の充電部が露出していた理由としては、防具を装着していない「絶縁処理無し」が84%であった。

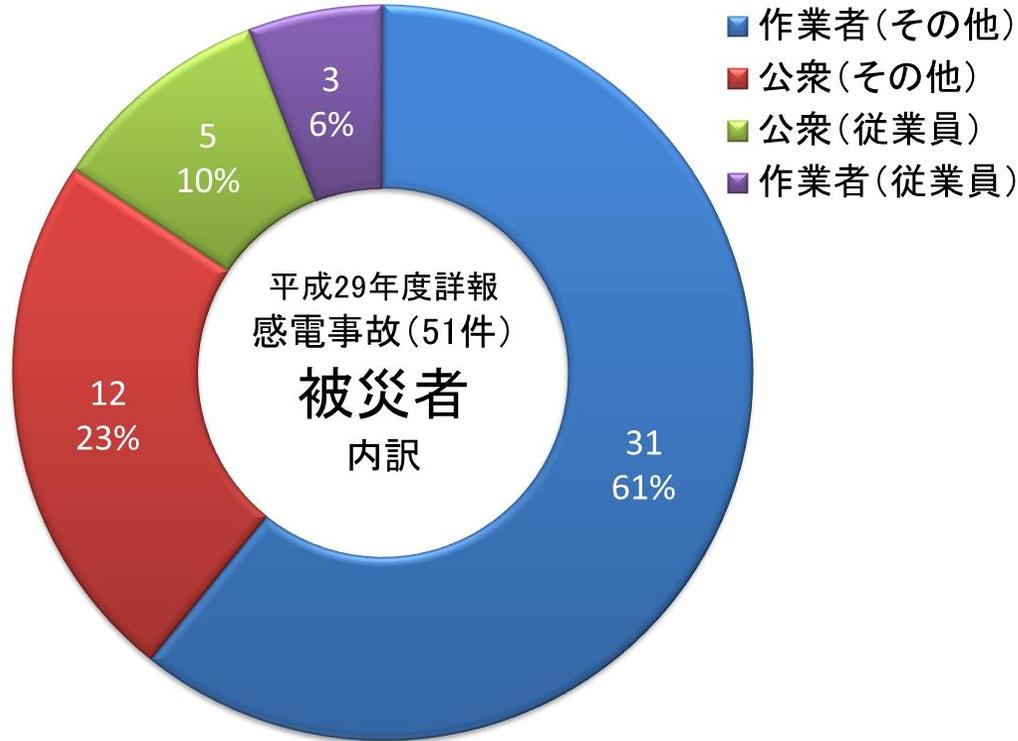
### (1) 被災者の内訳

被災者の80%以上は、

- ・作業員(その他) 61%
- ・公衆(その他) 23%

事故発生電気工作物設置事業者の従業員ではない。また、1/3は公衆である。

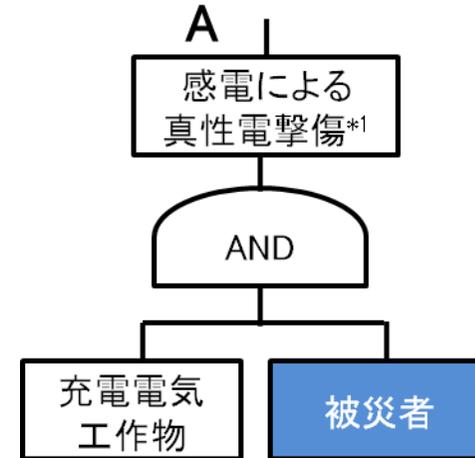
死傷事故要因分析図  
Aパターンにおける感電状況

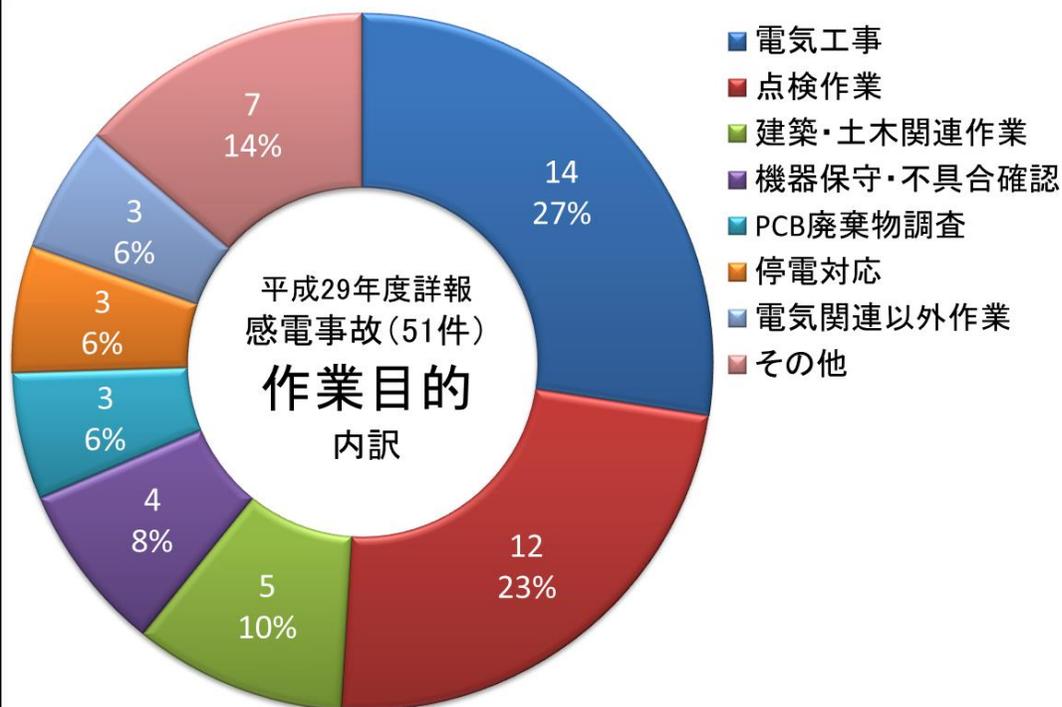
## (2) 作業目的の内訳

感電事故が発生した作業目的としては、

- ・電気工事 (27%)
- ・点検作業 (23%)

の2項目で1/2を占める。

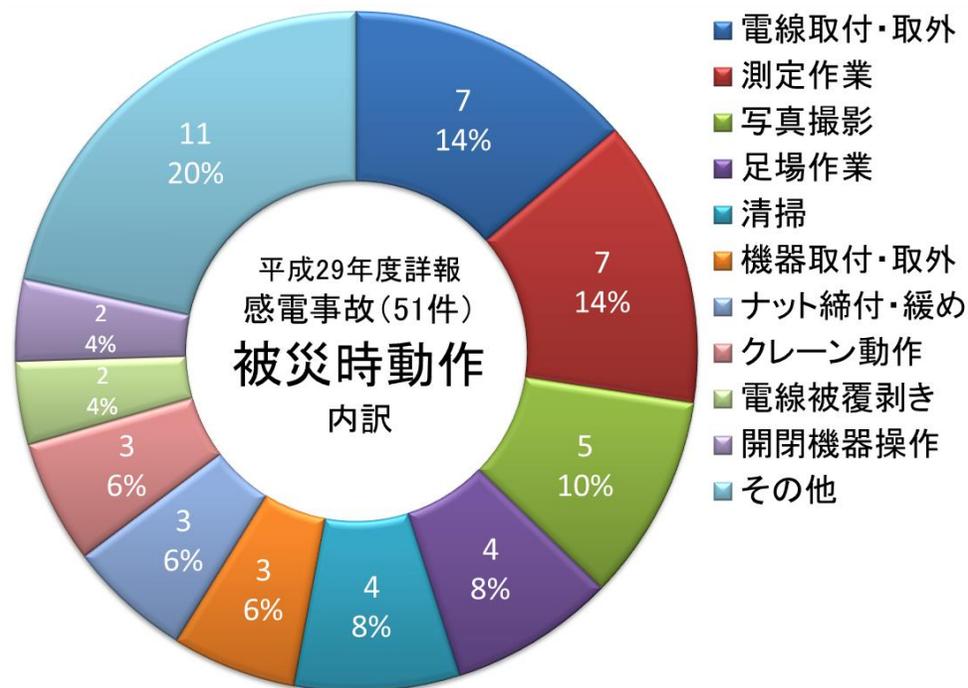
## (3) 被災時動作状況の内訳

感電事故の被災時動作状況としては、

- 電線取付・取外 (14%)、測定作業 (14%)
- 写真撮影 (10%)、足場作業 (8%)、清掃 (8%)

の上位5項目で50%を超える。

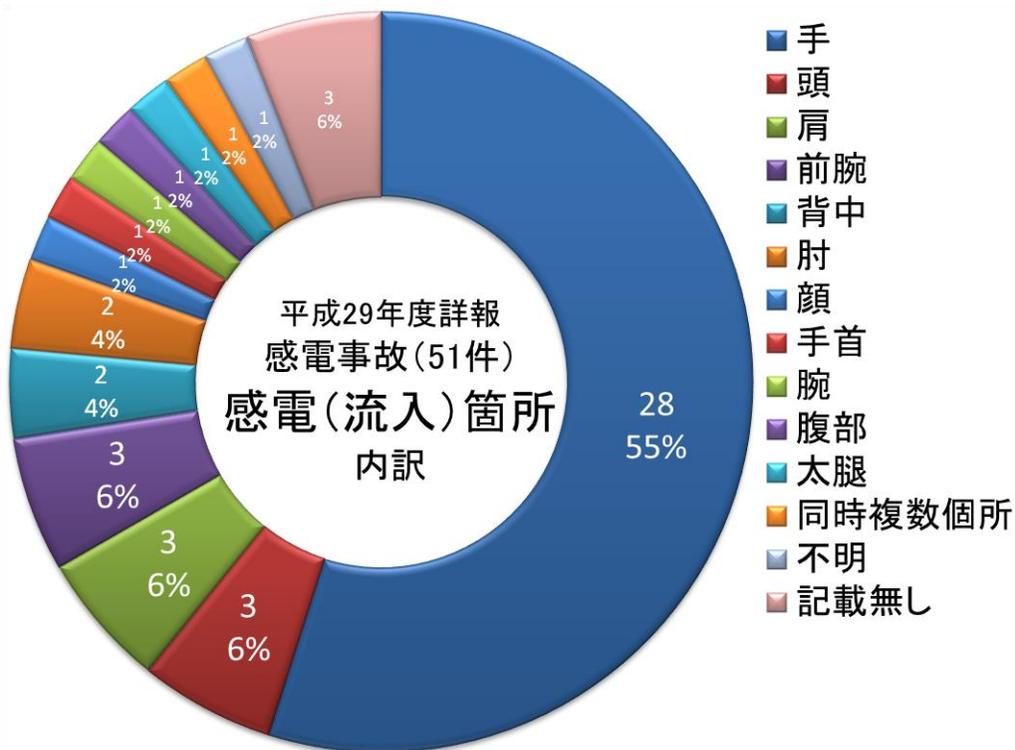
#### (4) 感電(流入)箇所の内訳

感電時の流入箇所としては、手(55%)が1/2を超えており、他の箇所は最大でも6%である。

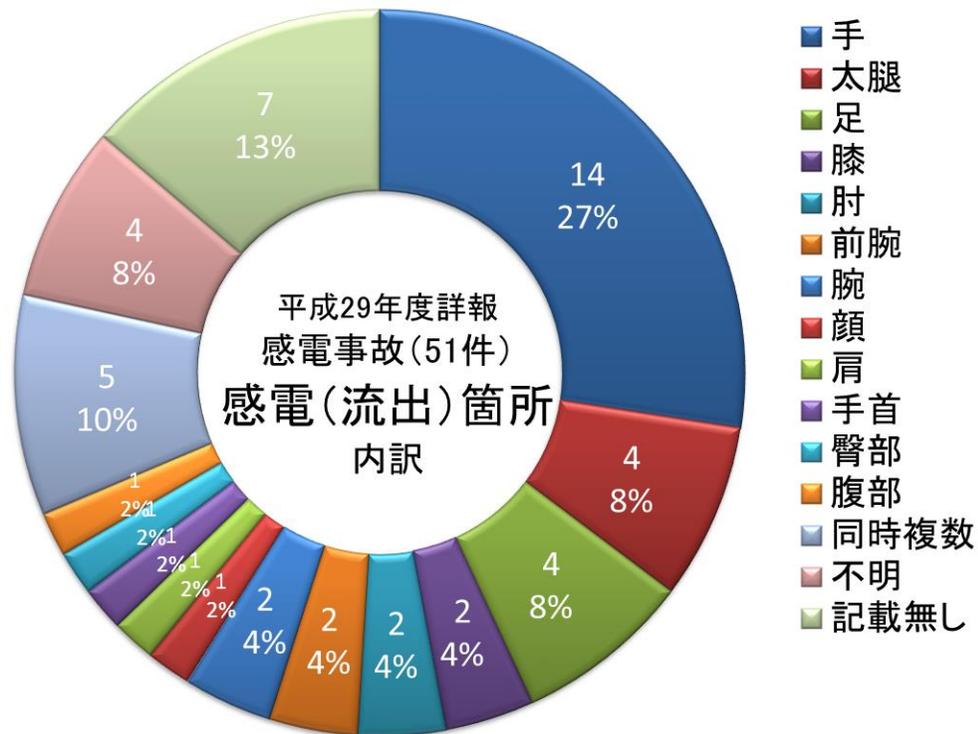
#### (5) 感電(流出)箇所の内訳

感電時の流出箇所としては、手(27%)が最も多く1/4を超えているが、流入と比べて下半身の部位が多い。
