# 平成29年度に発生した 事故詳報に関する報告 ＜死傷事故分析＞

平成30年11月13日

独立行政法人製品評価技術基盤機構  
(NITE)

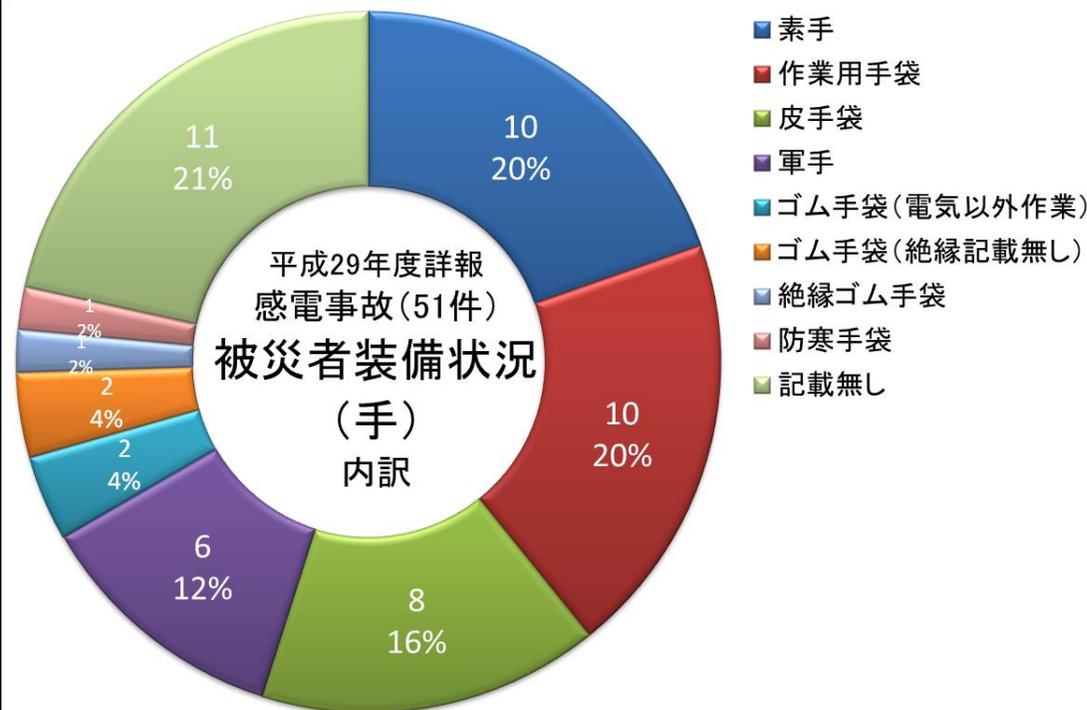
## (6) 被災者装備状況(手)の内訳

被災時の保護具(手)装着状況として、絶縁ゴム手袋を装着していたのは2%であり、約2/3は素手、作業用手袋、皮手袋、軍手といった耐電性の無い状況であった。

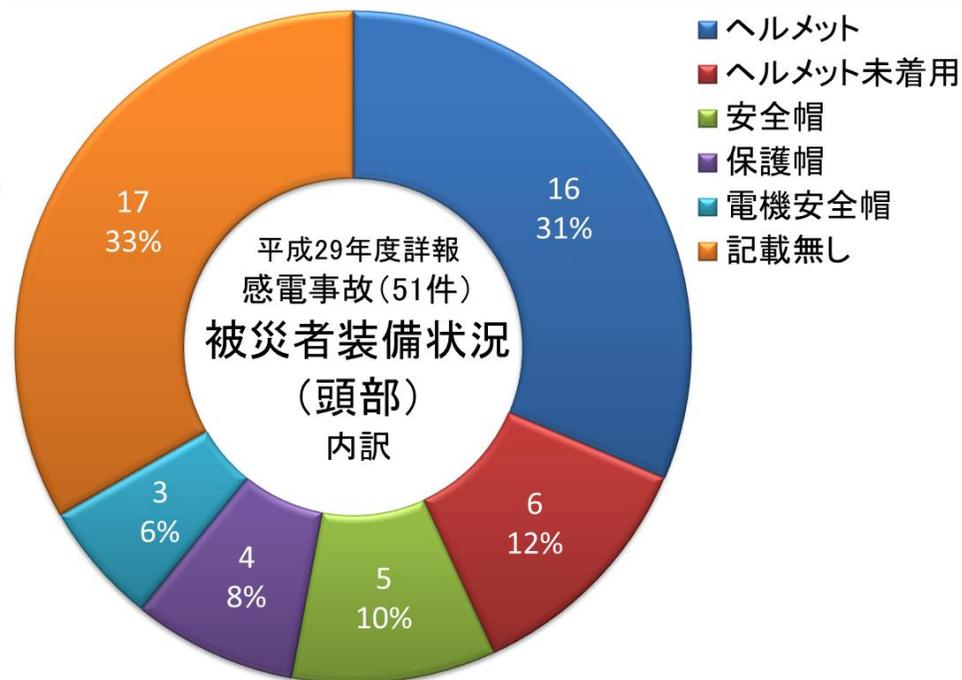
## (7) 被災者装備状況(頭)の内訳

被災時の保護具(頭)装着状況として、ヘルメット未着用は12%であり、それ以外の55%は何れかの保護具を装着していた。

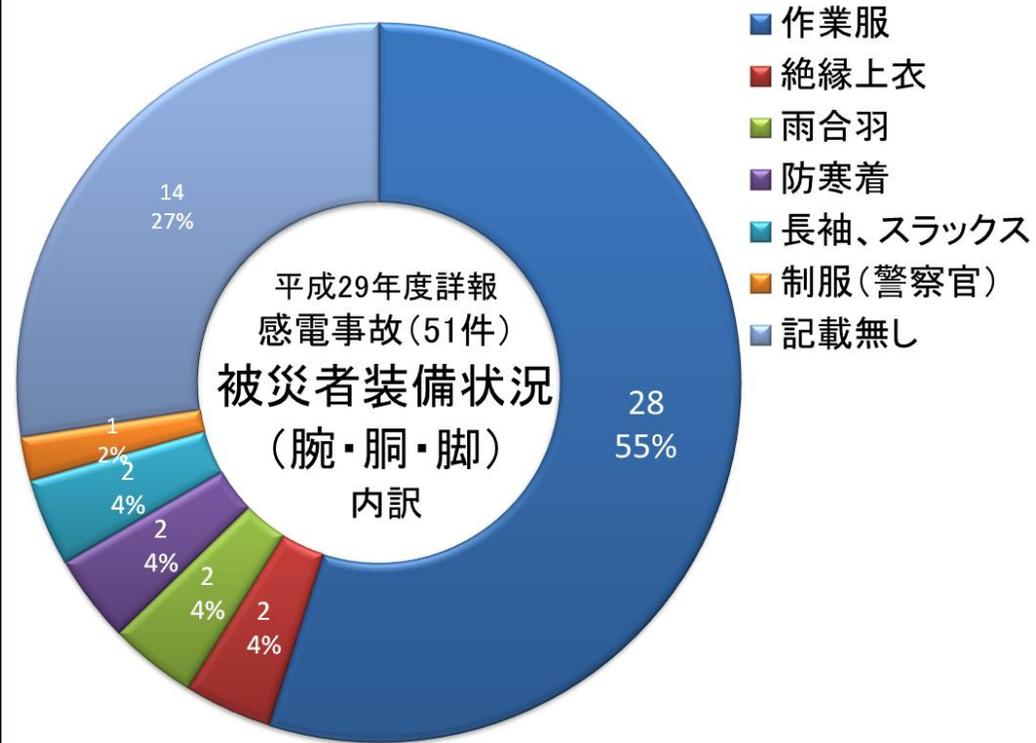
### (8) 被災者装備状況(腕・胴・脚)の内訳

被災時の保護具(腕・胴・脚)装着状況として、絶縁上衣を装着していたのは4%であり、1/2以上は通常の作業服(上下)であった。

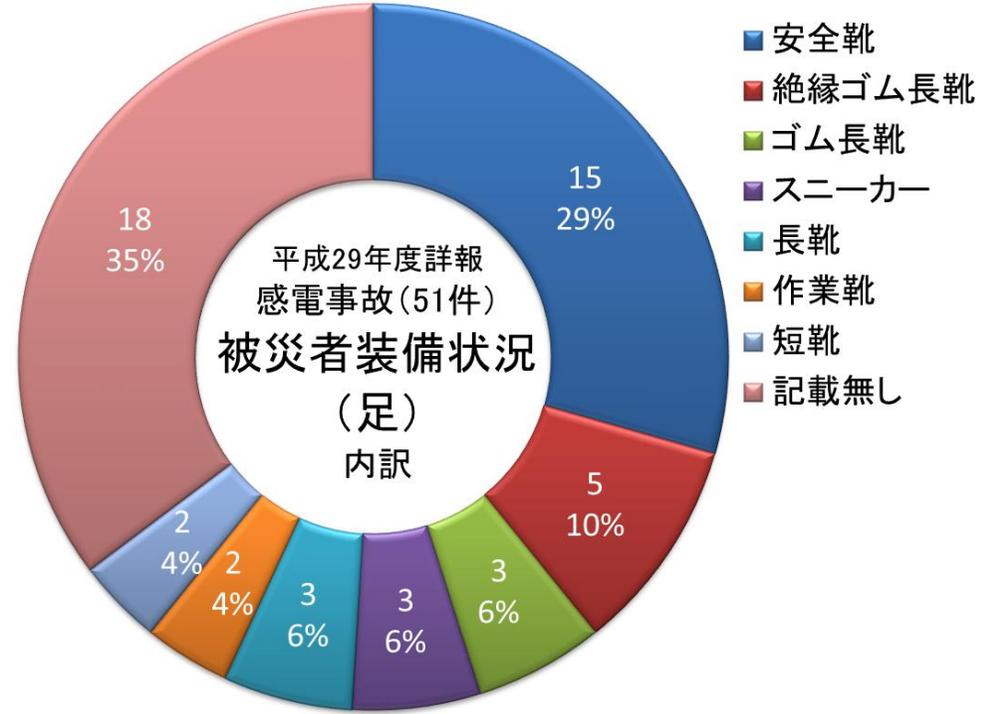
### (9) 被災者装備状況(足)の内訳

被災時の保護具(足)装着状況として、絶縁ゴム長靴を装着していたのは10%であり、その他では耐電性を明示した物は無かった。

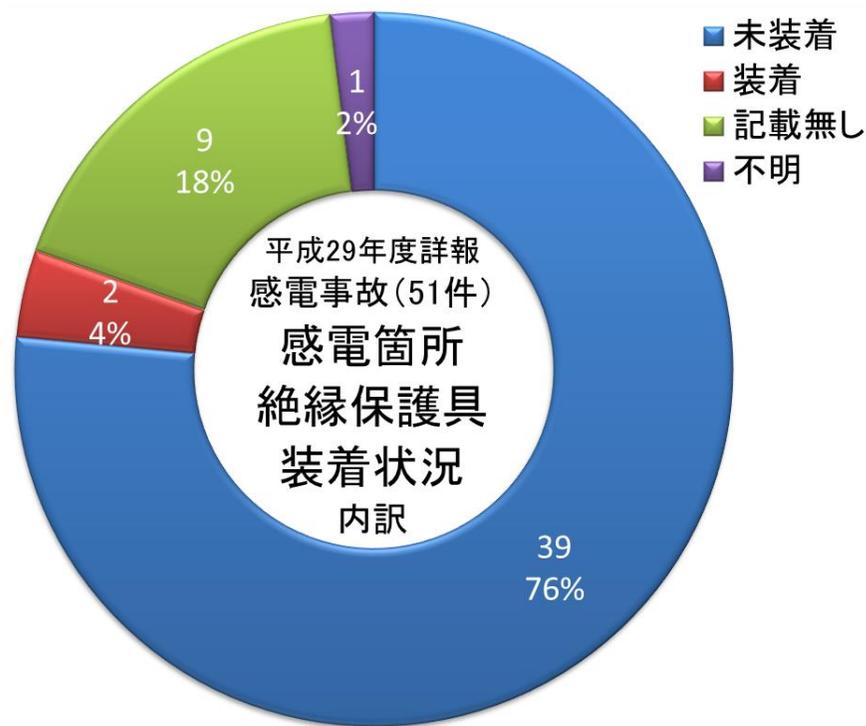
(10)被災者感電箇所の絶縁保護具装着状況内訳

被災者が感電した際、感電した箇所に絶縁保護具を装着していたかどうかで整理した結果、76%が絶縁保護具を装着していなかった。

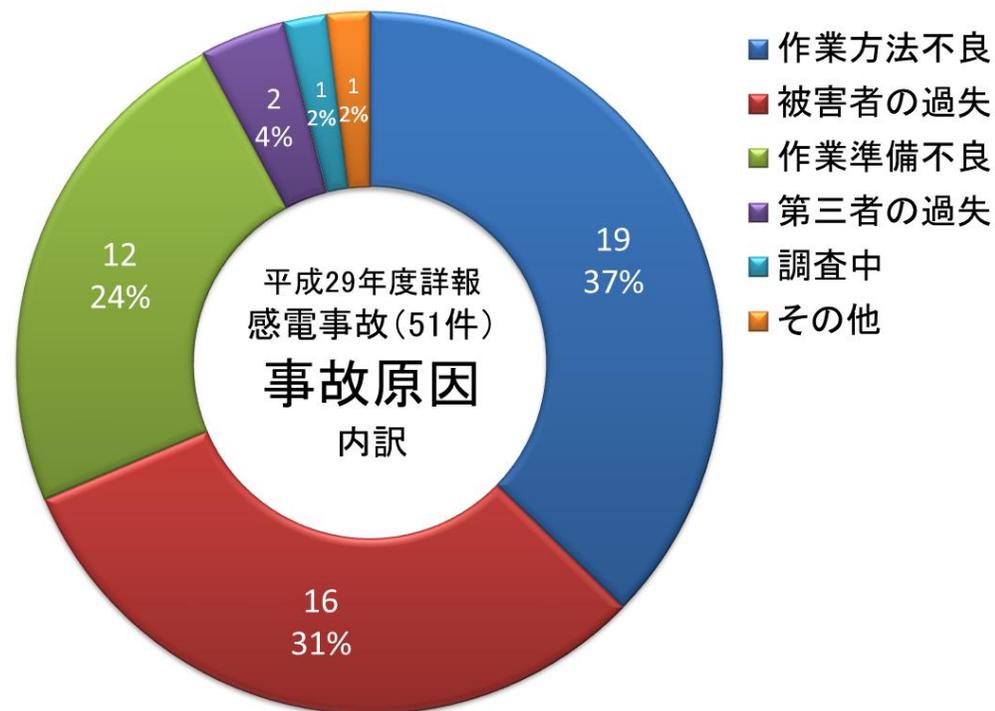
(11)感電事故の事故原因内訳

充電部・感電部位の防護・保護状況から、事故の原因としては、

- ・作業方法不良(37%)
- ・作業準備不良(24%)

が多く、被害者の過失(31%)を含めると3項目で事故原因の90%以上を占める。

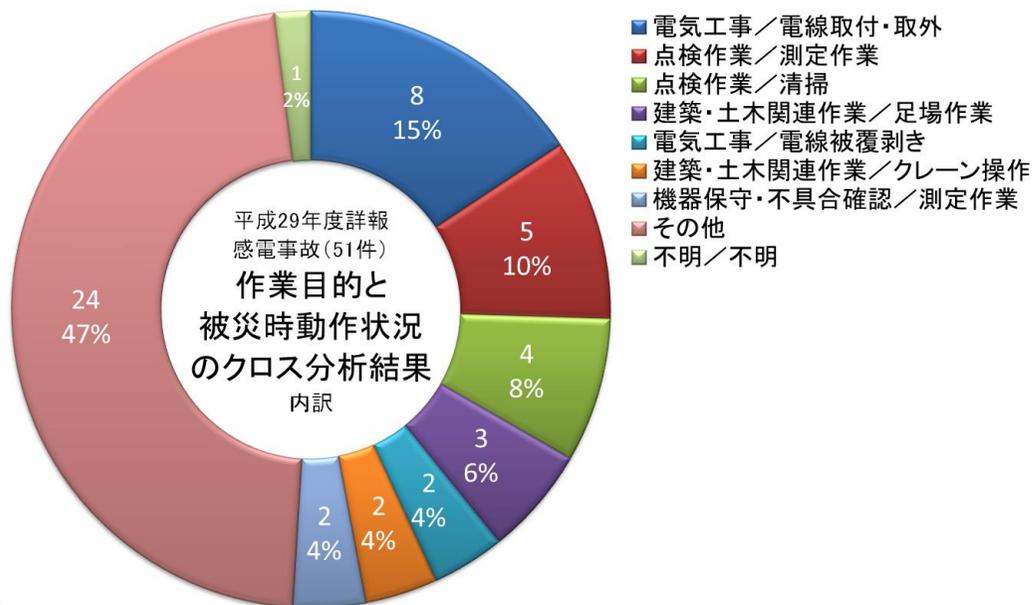
### (2) 作業目的と被災時動作状況のクロス分析結果

作業目的と被災時動作状況のクロス分析結果から、感電事故は、電気工事での電線取付・取外し(15%)が最も多く、次いで、点検作業時の電流・電圧等の測定作業(10%)、及び清掃(8%)の順で多いことが分かる。

感電事故の発生は、電気工事／電線取付・取外し(15%)、点検作業／電流・電圧測定(10%)、清掃(8%)の順である。

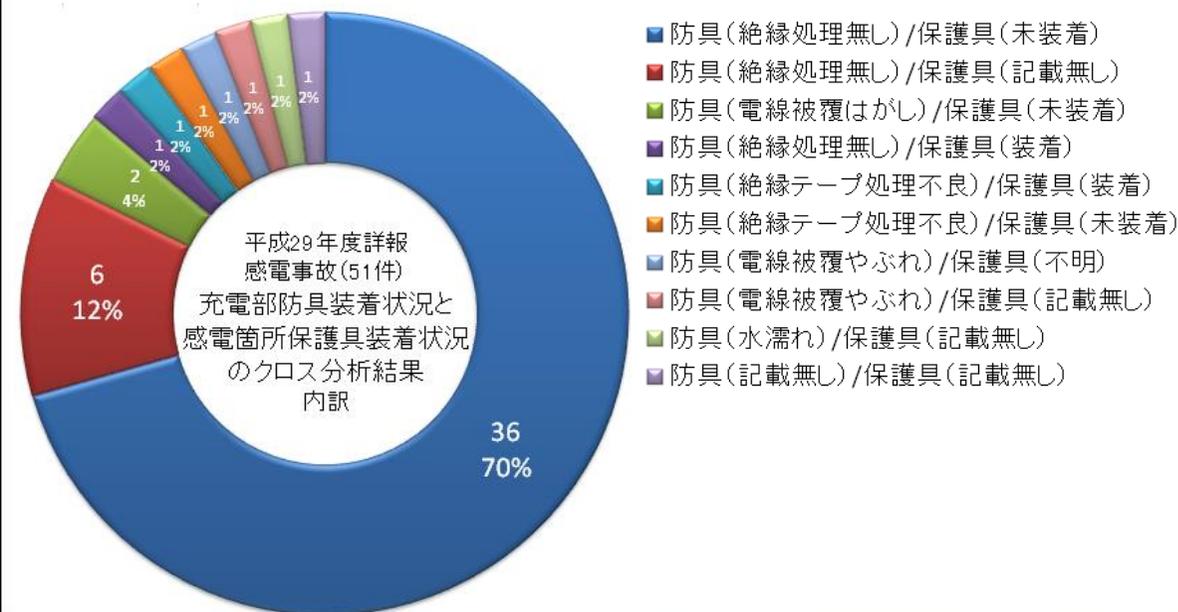
### (2) 充電部防具装着状況と感電箇所保護具装着状況のクロス分析結果

感電事故における充電部の防具装着状況と感電箇所の保護具装着状況のクロス分析結果から、充電部への「絶縁処理無し」、「絶縁テープ処理不良」、「電線被覆はがし」など、絶縁されていない充電部に、保護具を未装着の状態に触れてしまい、感電した事故が76.5%と全体の3/4を占めている。

充電部「絶縁処理無し」、保護具「未装着」の状態で感電した事故が76.5%と全体の3/4を占めている。

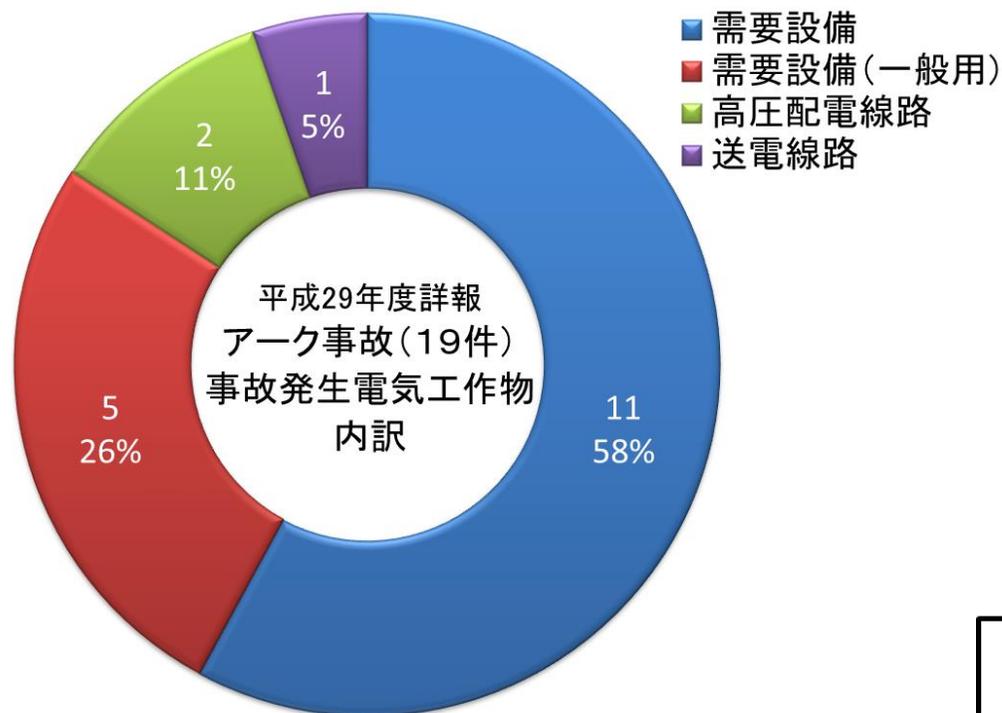
アーク事故発生電気工作物の内訳

アーク事故の80%以上は、需要設備で発生している。

- ・需要設備(58%)
- ・需要設備(一般用電気工作物)(26%)

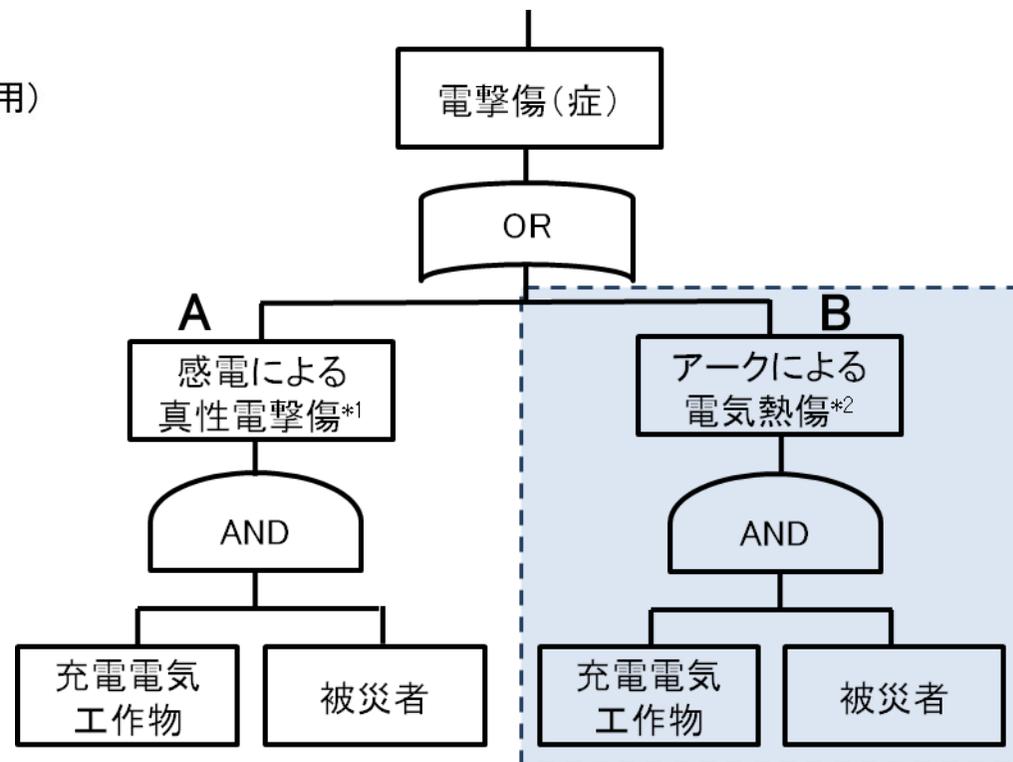
死傷事故要因分析図(Bパターン)

\* 1: 電流によるジュール熱で深部組織が損傷

\* 2: アークやスパークの熱、衣服火災などによる熱傷

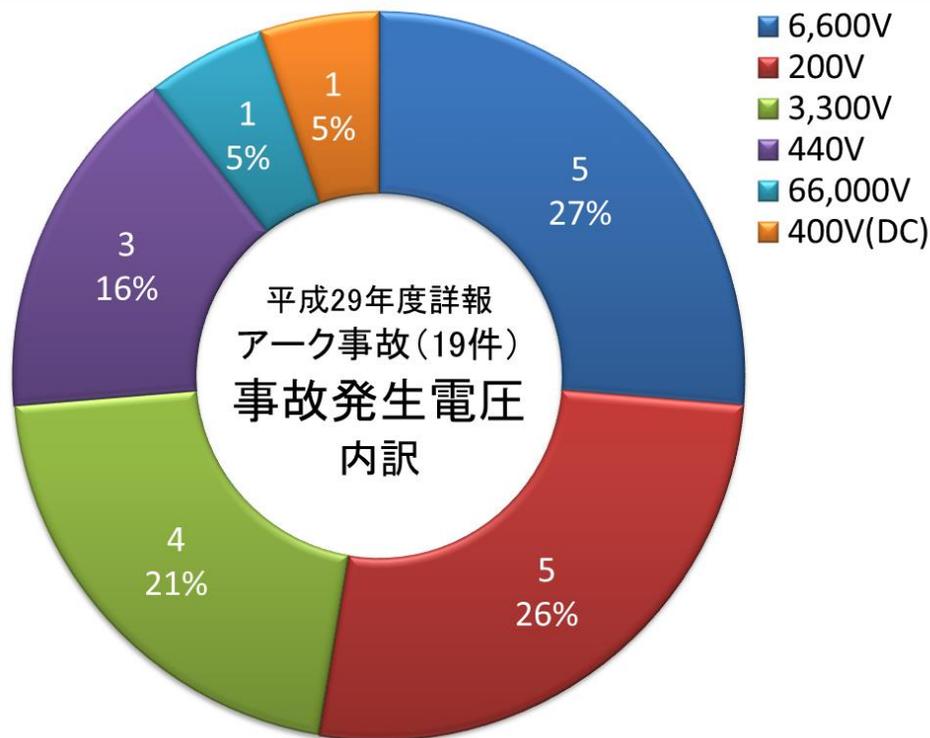
### (1) アーク事故発生電圧の内訳

アーク事故の発生電圧としては、上位4電圧が各々約1/4を占めている。高圧(48%)、低圧(42%)の区分けではほぼ同数となり、感電事故よりも低圧側での発生割合が高くなる。

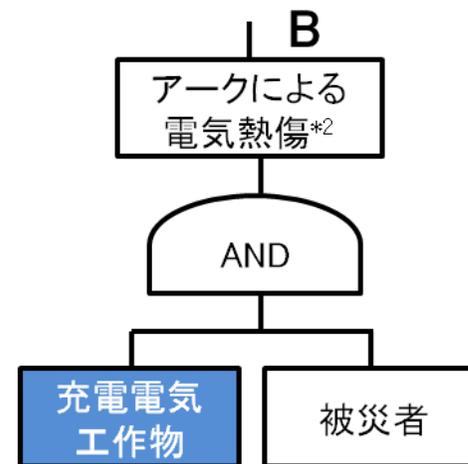
死傷事故要因分析図  
Bパターンにおける活線状況

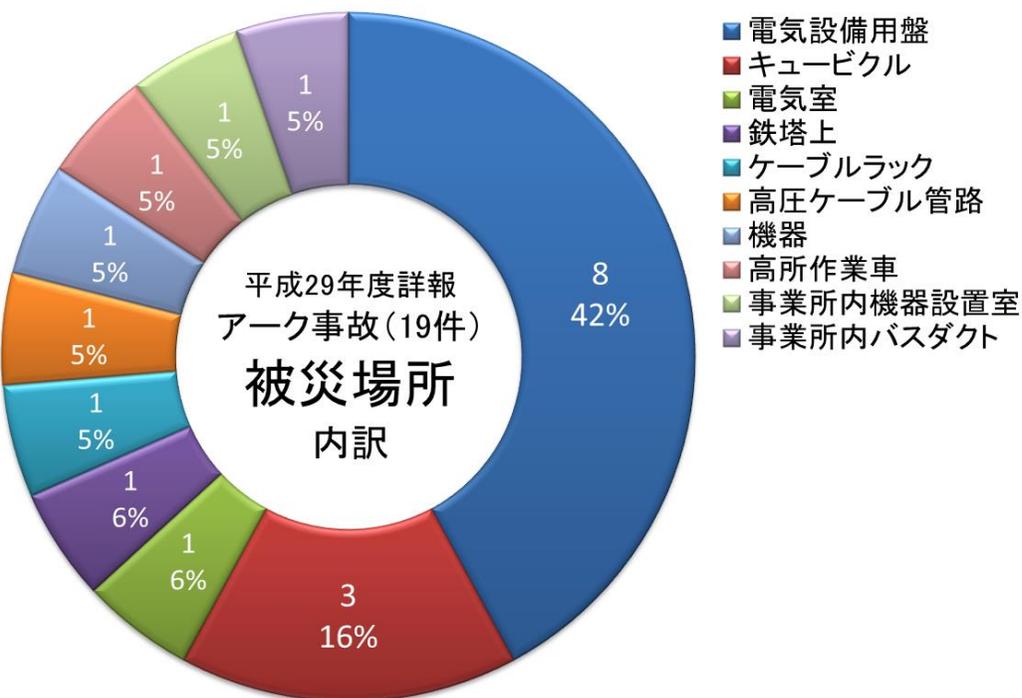
## (2) 被災場所の内訳

アーク事故の被災場所としては、

- ・電気設備用盤 42%
- ・キュービクル 16%

の2箇所で半数を超える。

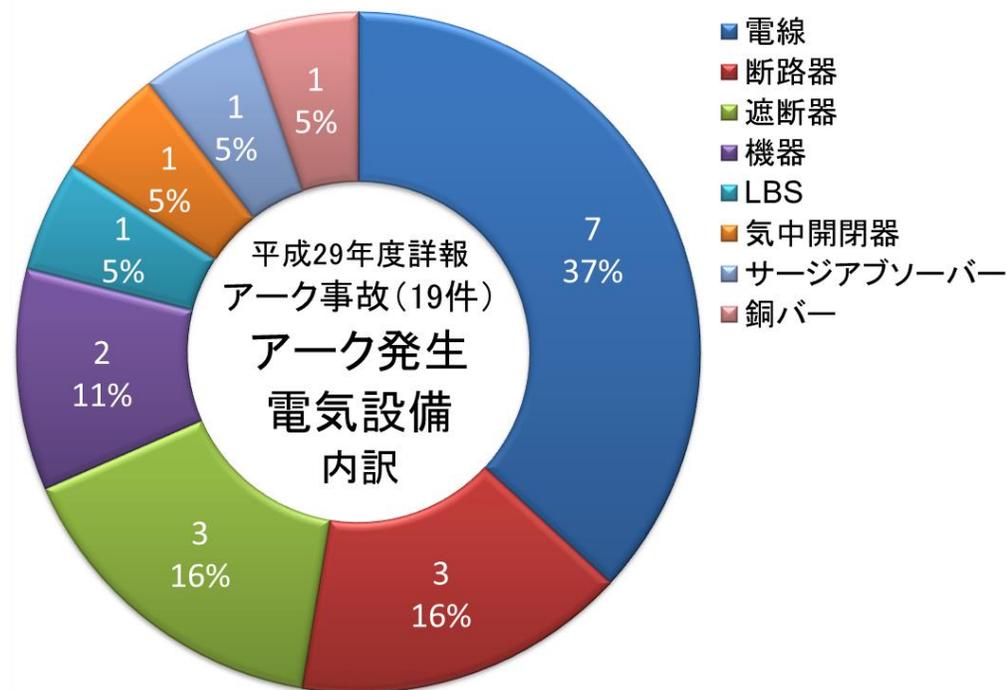
## (3) 感電事故発生電気設備の内訳

アーク発生電気設備としては、

- ・電線(37%)、断路器(16%)
- ・遮断器(16%)、機器(11%)

の4項目で3/4を超える。

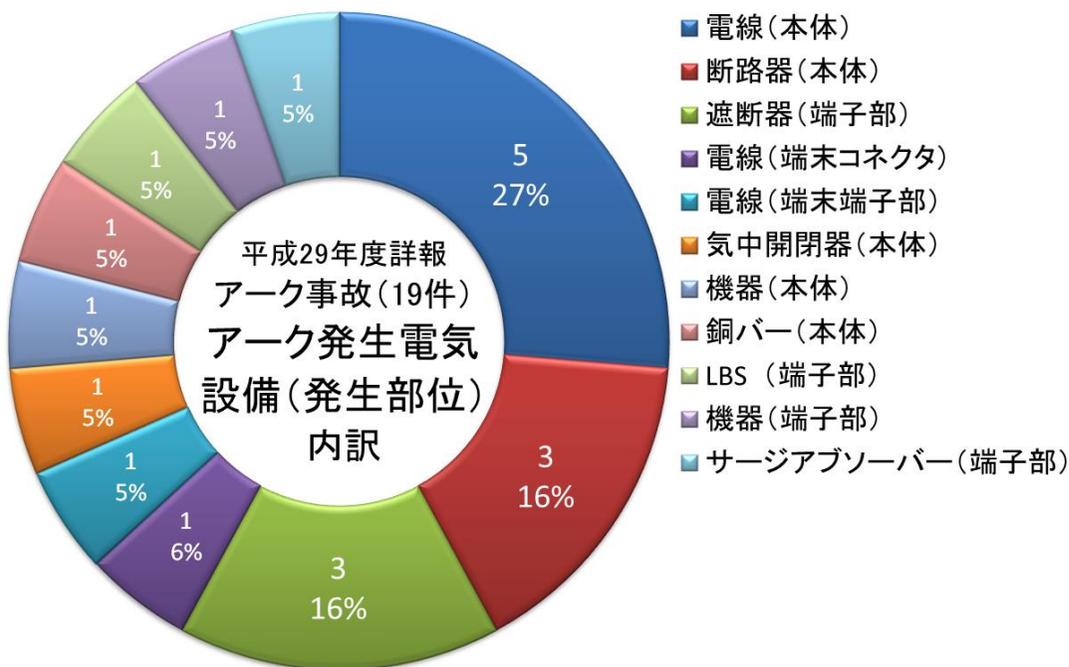
#### (4) アーク発生電気設備の内訳

電気設備におけるアーク発生部位としては、電線(本体)、断路器(本体)、遮断器(末端部)の3項目で50%を超える。また、部位でまとめると端子部が多いといえる。

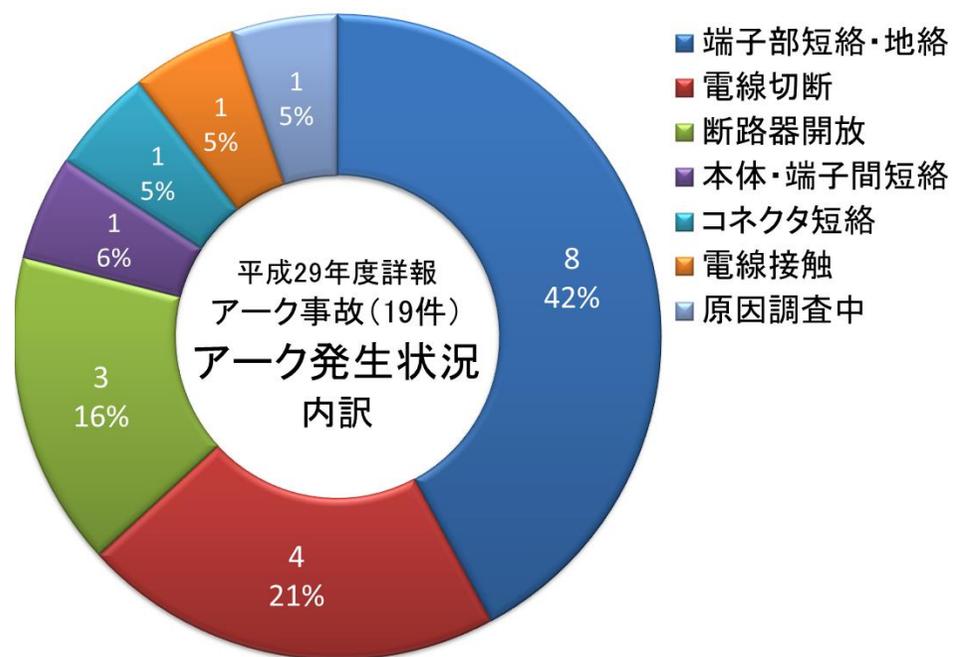
#### (5) アーク発生状況の内訳

アークの発生状況としては、

- ・端子部短絡・地絡(42%)
- ・電線切断(21%)
- ・断路器開放(16%)

の3項目で3/4以上となる。

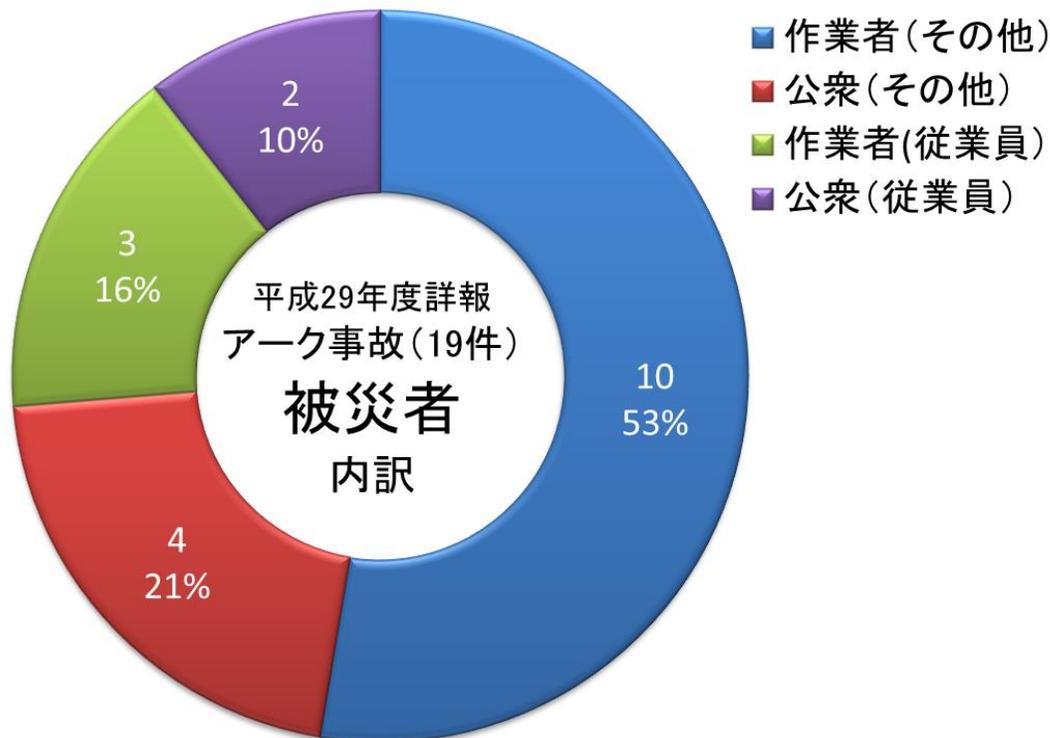
#### (1) 被災者の内訳

被災者の3/4は、

- ・作業員(その他) 53%
- ・公衆(その他) 21%

事故発生電気工作物設置事業者の従業員ではない。また、1/3は公衆である。

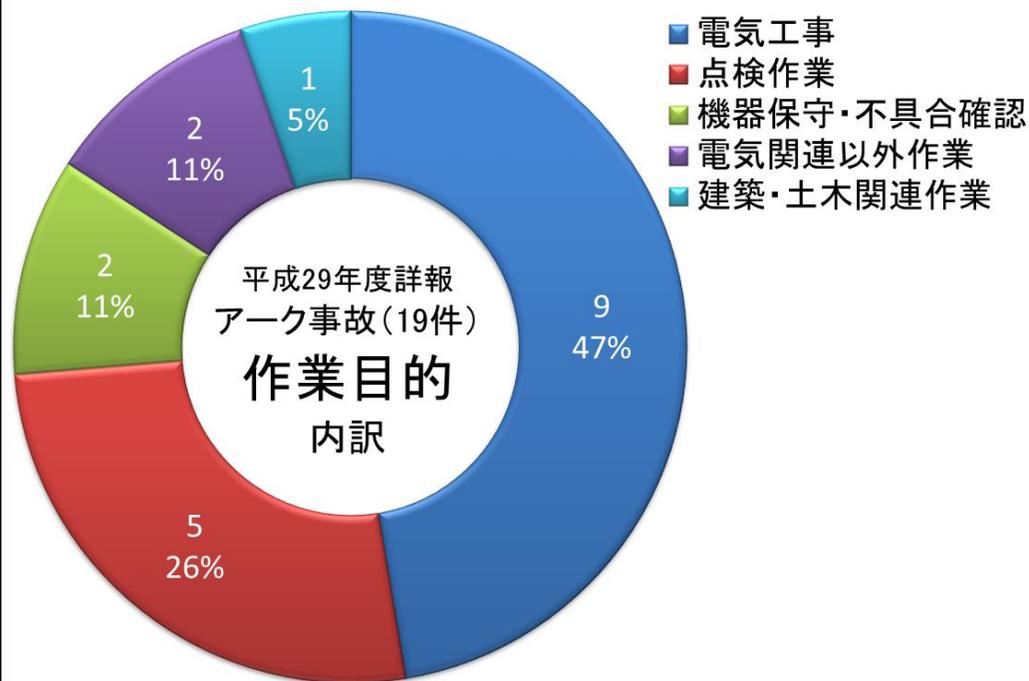
## (2) 作業目的の内訳

アーク事故が発生した作業目的としては、

- ・電気工事(47%)
- ・点検作業(26%)

の2項目で約3/4を占める。

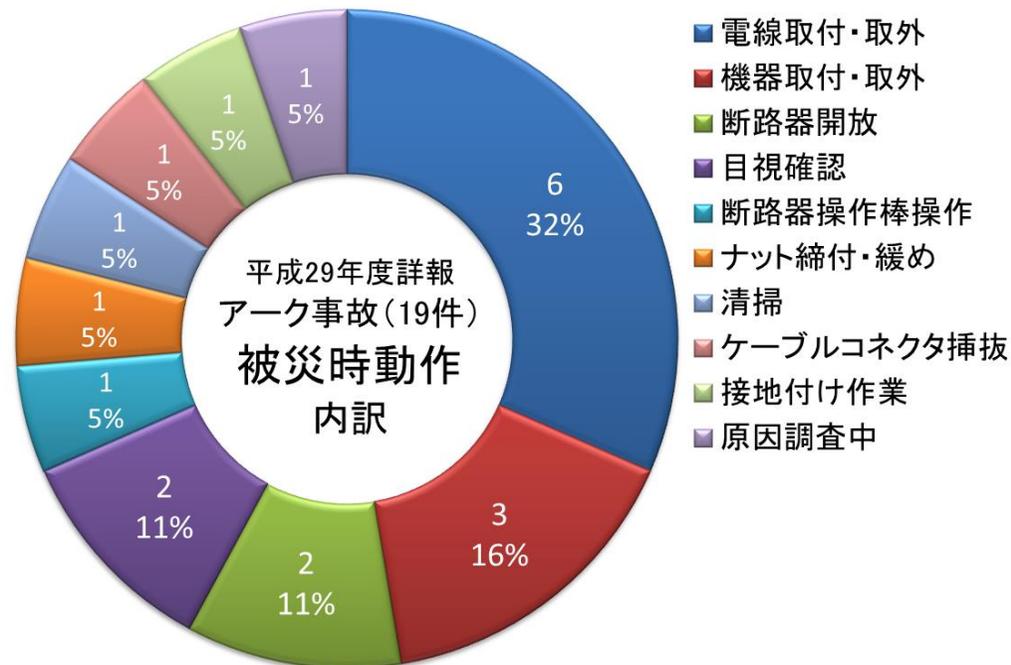
## (3) 被災時動作状況の内訳

アーク事故の被災時動作状況としては、

- ・電線取付・取外(32%)
- ・機器取付・取外(16%)

の2項目で約1/2を占める。

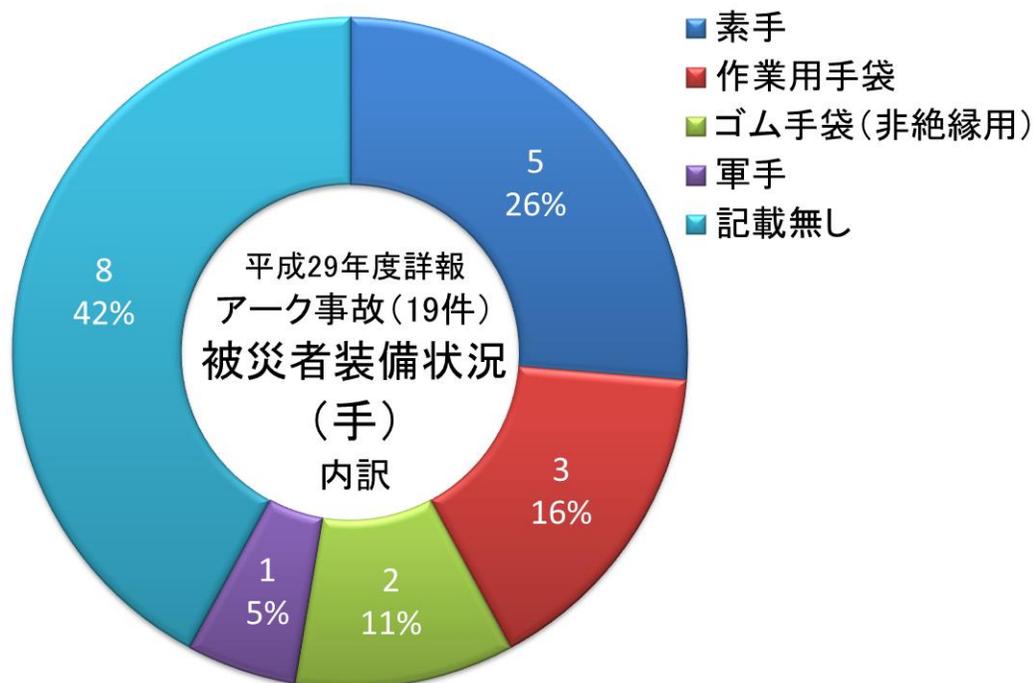
#### (4) 被災者装備状況(手)の内訳

アーク事故被災時において、手への絶縁用保護具の装着は認められず、素手(26%)、作業用手袋(16%)、ゴム手袋(非絶縁用)(11%)、軍手(5%)と1/2以上が未装着である。

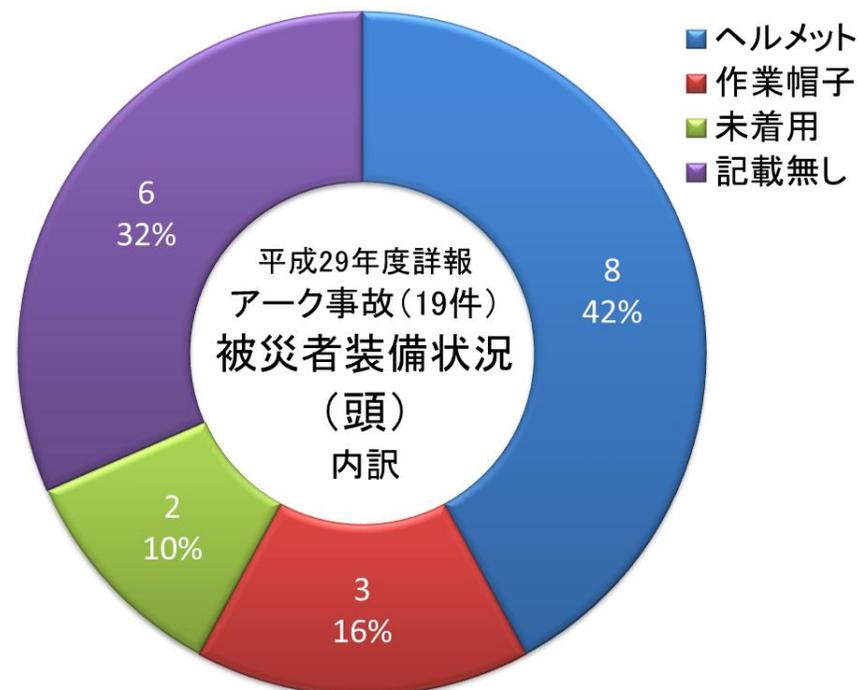
#### (5) 被災者装備状況(頭)の内訳

被災時の保護具(頭部)装着状況として、ヘルメット装着が42%であり、非絶縁用の作業帽子が16%、未着用が10%であった。

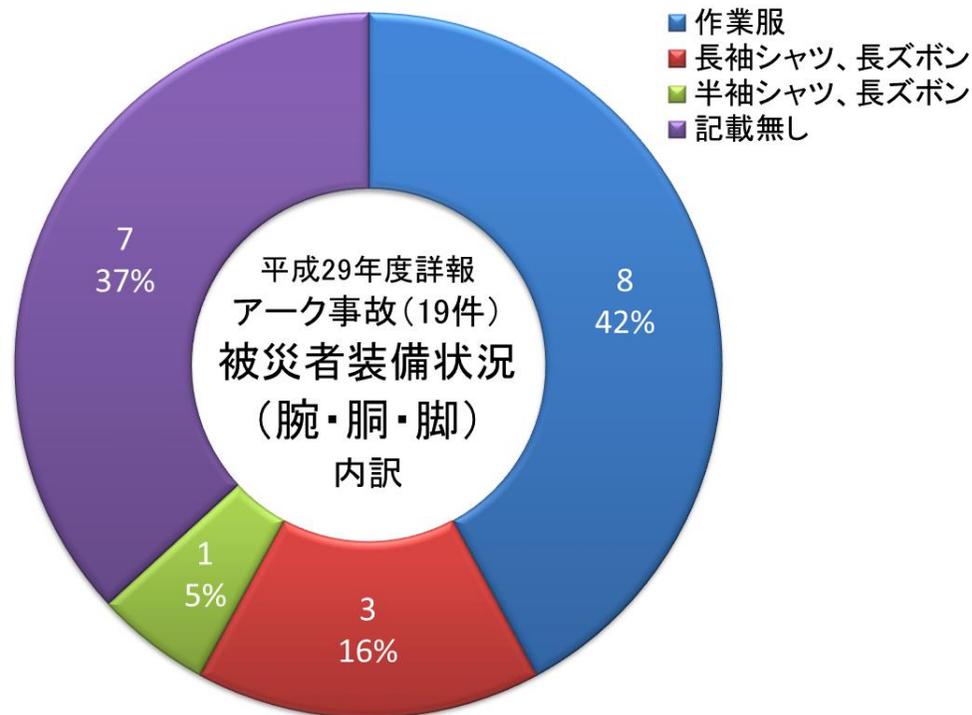
## (6) 被災者装備状況(腕・胴・脚)の内訳

被災時の保護具(腕・胴・脚)装着状況として、絶縁用保護具の装着は認められず、作業服、長袖シャツ・長ズボン、半袖シャツ・長ズボンが2/3を占めている。

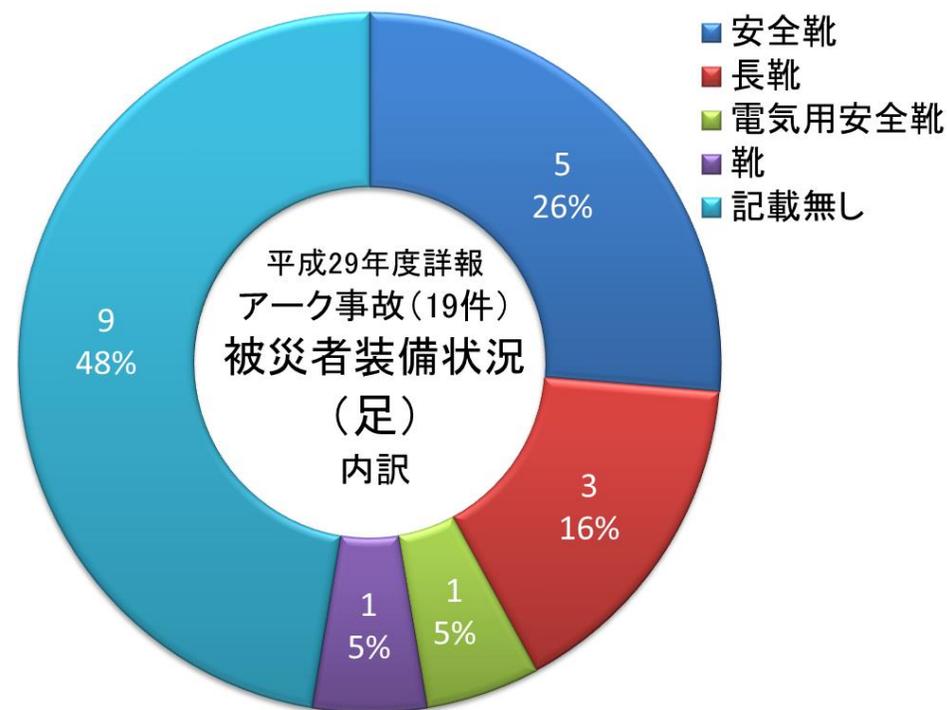
## (7) 被災者装備状況(足)の内訳

被災時の保護具(足)装着状況として、電気用安全靴を装着していたのは5%であり、その他では耐電性を明示した物は無かった。

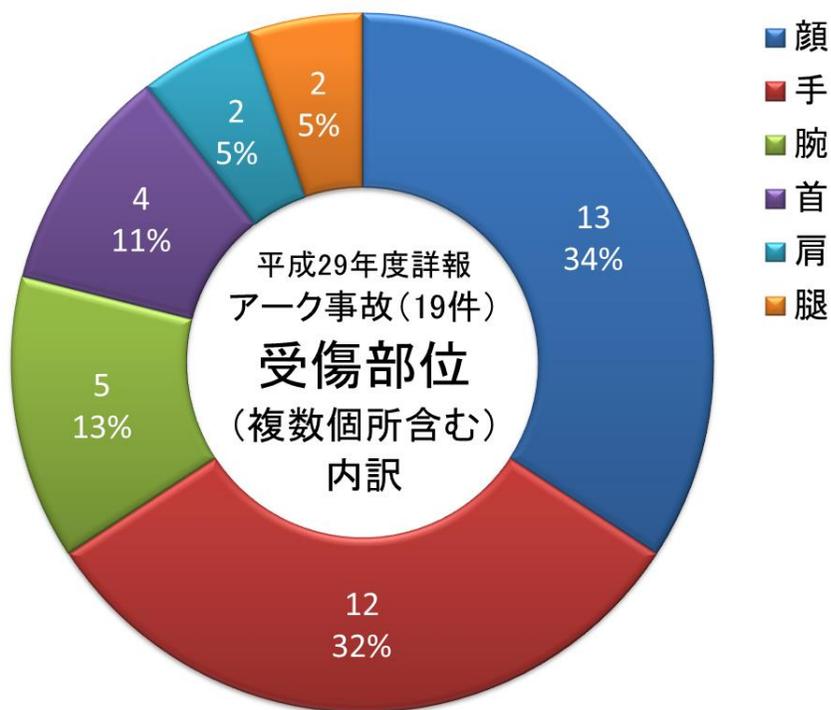
(8) アーク事故時の受傷部位(複数個所含む) (9) アーク事故の事故原因内訳

アーク事故による受傷部位としては、

- ・顔(34%)
- ・手(32%)

の2箇所が2/3を占める。

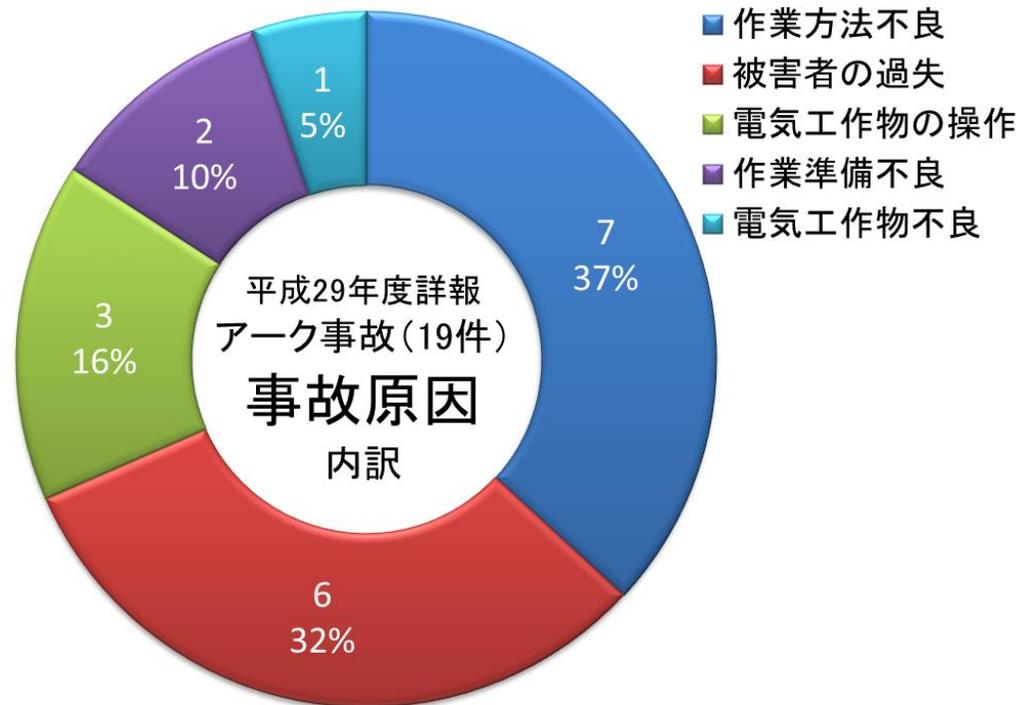
活線とアークの発生状況から、事故の原因としては、

- ・作業方法不良(37%)
- ・被害者の過失(32%)

であり、この2項目で事故原因の2/3以上を占める。

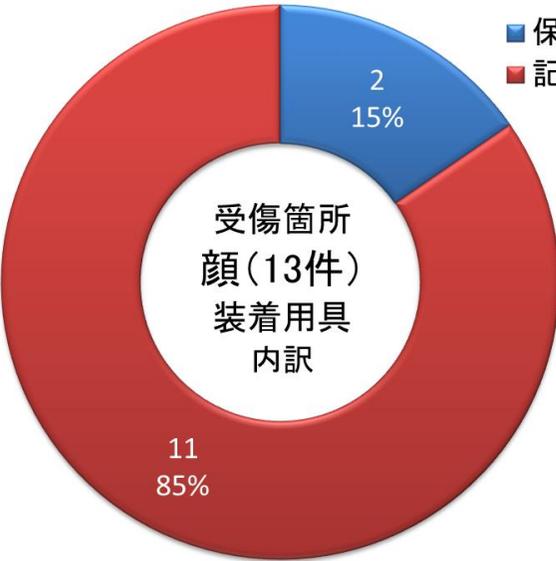
(10) アーク事故時の受傷箇所と装着装備 <顔、手、腕>

アーク事故による顔面受傷時に、保護メガネ(15%)を装着していたが、保護しきれず受傷している。

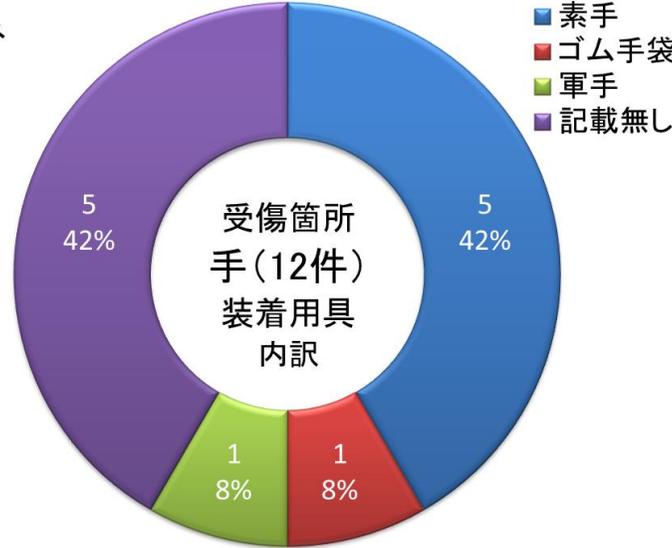
手部受傷時は、素手(42%)であり、装備としてはゴム手袋(非絶縁用)、軍手が装着されているが受傷している。

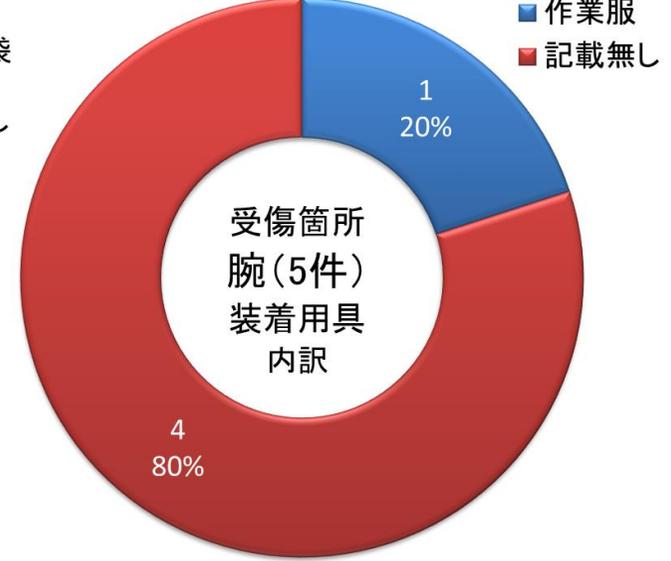
腕受傷時に、作業服を装着していたが、保護しきれず受傷している。

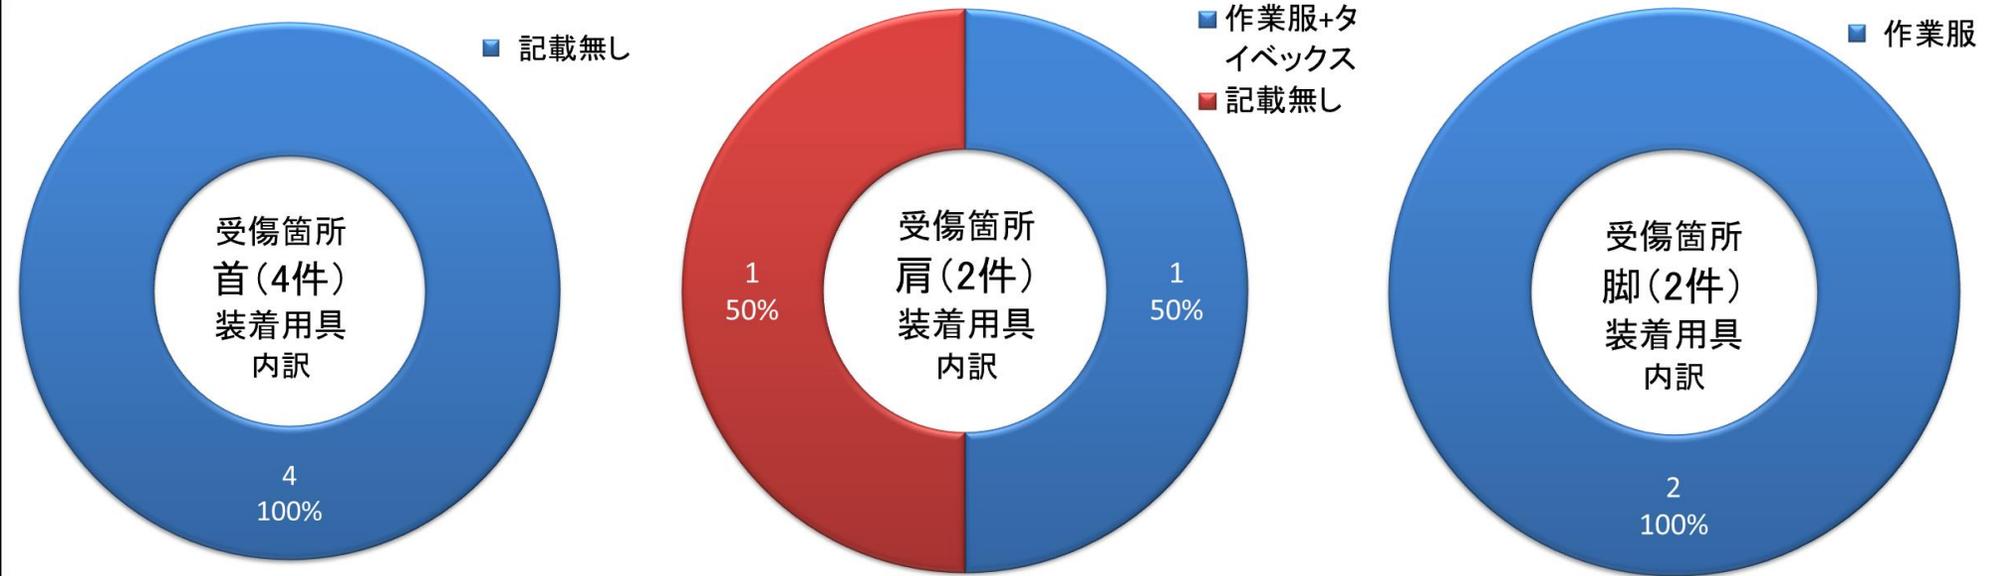
(11) アーク事故時の受傷箇所と装着装備 <首、肩、脚>

首受傷時に、首に装着していた装備についての情報は、詳報に記載されていないかった。

肩受傷時に、作業服+タイベックスを装着していたが、保護しきれず受傷している。

脚受傷時に、作業服を装着していたが、保護しきれず受傷している。

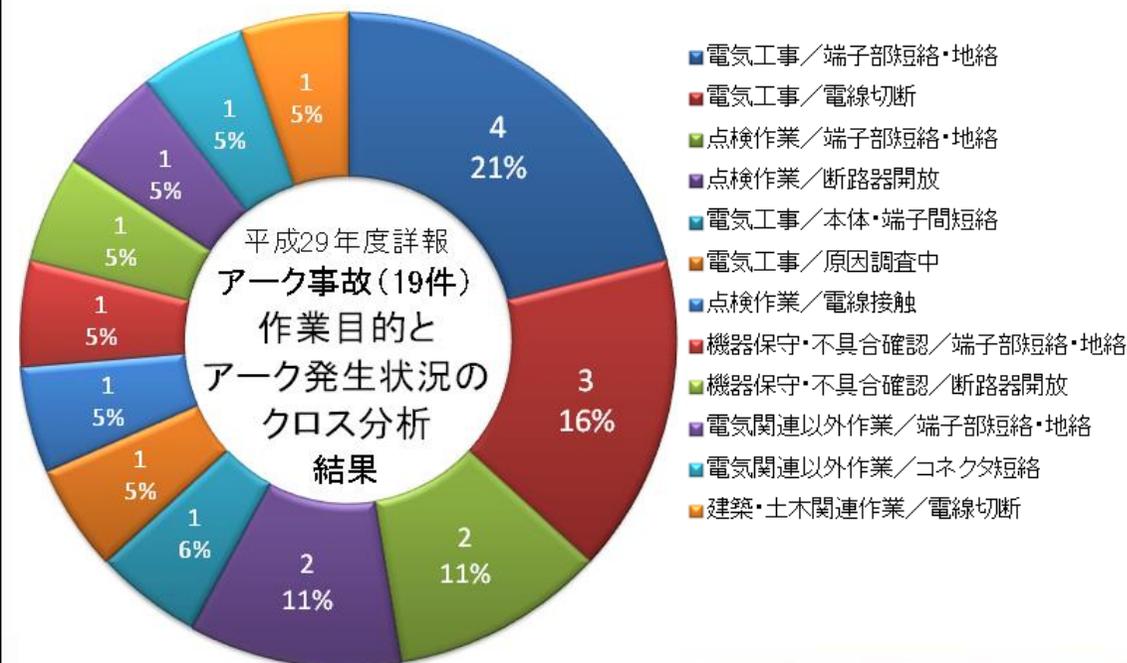
### (2) 作業目的とアーク発生状況のクロス分析結果

アーク事故において、作業目的とアーク発生状況のクロス分析結果から、アーク事故は、

電気工事／端子部短絡・地絡(21%)、  
電線切断(16%)

が1/3を占めており、さらに、

点検作業時／端子部短絡・地絡(11%)  
断路器開放操作(11%)

を含めると上位4項目で約60%となる。

アーク事故において、作業目的とアーク発生状況のクロス分析結果から、アーク死傷事故は、電気工事における各種設備での端子部短絡・地絡(21%)、及び電線の切断(16%)によって1/3が発生しており、点検作業での端子部短絡・地絡(11%)、及び断路器開放操作(11%)を加えると、4項目で全体の約60%を占める。
