NITE電力安全センターの 取り組みについて

独立行政法人 製品評価技術基盤機構 (NITE) 国際評価技術本部 電力安全センター 参事官 田中 栄一

2. 太陽電池発電設備に関する保安統計等について (NITEにおける保安統計業務 の紹介)

3. NITEにおけるスマート 保安に関する取組みについて

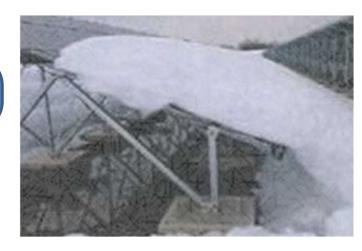
①モジュールに積雪 傾斜により積雪が滑落

②滑落雪が、モジュールの軒下に埋没

①②が繰り返される

モジュール下端に積雪し、モジュール上の積雪が滑落しないまま、モジュール下端へのいわゆる軒下荷重として作用し、それに耐えきれなくなり破損に至る(右画像を参照)

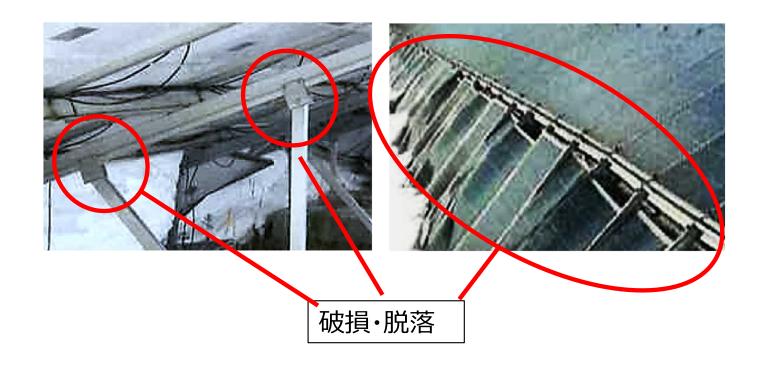
■前述したプロセスによる破損の場合、モジュールの下端 ~中段部分の架台あるいは接合部の破損が多くなる

上記のことから、積雪からすぐに破損事故事故に至る訳ではなく、ある程度の 期間荷重がかかり続ける事(軒下荷重)によって破損する傾向が見られる。 より迅速な除雪ができれば、事故発生の可能性は下がるのではないか。

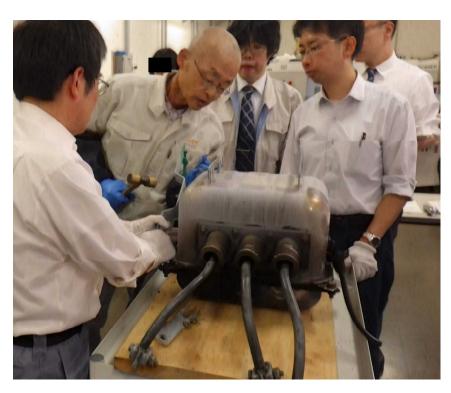
例1 焼損したPASの解体調査

- 事故実機調査の様子
 - ◆ NITEに持ち込まれた事故実機を非破壊調査(X線透過観察)した後、解体して内部調査。
 - ◆ 消防機関等の関係機関と合同で現地にて事故実機調査を実施するケースもあり。
 - ◆ 調査で撮影したX線写真や分析結果等の「ファクトデータ」は、報告書として調査依頼者に提供(※)。

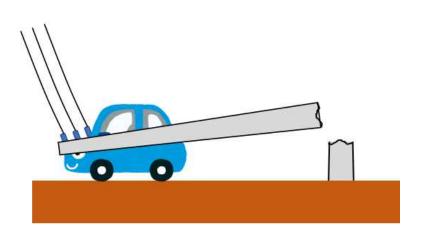
事例 1

- > 事故の種類:物損等事故
- ▶ 場所:大阪府内
- ▶ 事故発生日:令和2年7月
- ▶ 製造(設置)年:1991年製造
- ▶ 使用期間:約29年
- ➤ 事故時の天候:雨、風速1.0m/s

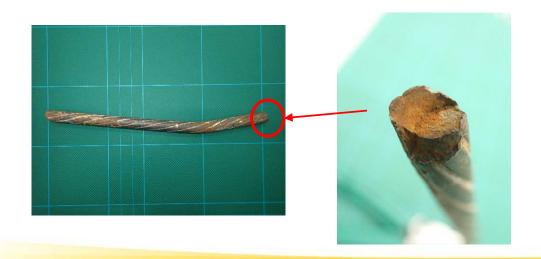
- > 鉄筋の側面及び破面に錆が発生
- > 倒壊前から鉄筋に腐食が発生

鉄筋の腐食状態

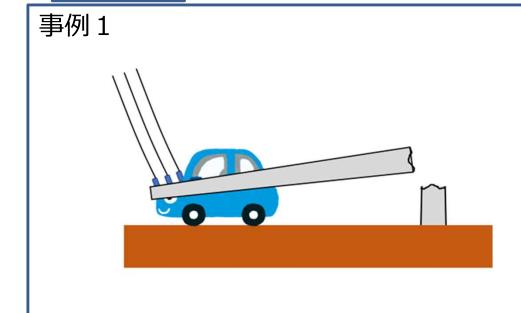
- > 事故の種類:物損等事故
- ▶ 場所:大阪府内
- ▶ 事故発生日:令和2年8月
- ▶ 製造(設置)年:1991年製造
- ▶ 使用期間:約29年
- ➤ 事故時の天候:雨、風速1.0m/s

- ▶ 鉄筋の強度に問題はなかった。
- ▶ コンクリート柱は、風圧荷重に対して強度不足だったため長期使用で横ひびが生じた。
- → 鉄筋の破面にコンクリート成分が付着しており、また、破面に粒界腐食が認められたことから、コンクリート柱に生じた横ひびから水分が浸入して鉄筋が腐食し、鉄筋に亀裂が生じてコンクリート柱の強度が低下した。
- ▶ 鉄筋の亀裂が徐々に進展して架渉線等の張力にコンクリート柱が耐えられなくなり、倒壊に至った。

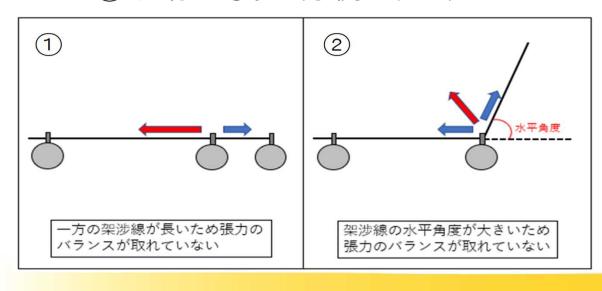
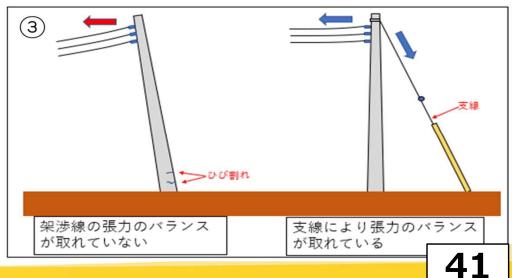
架渉線張力のバランスが取れていない要因(図3)

- ① 一方の架渉線が長い(事例1)
- ② 架渉線の水平角度が大きい(事例2)
- ③ 支線がない(事例1、2)

鉄筋コンクリート柱が倒壊した原因としては、**架渉線張力のバランスが取れ ておらず**、張力による曲げモーメントが設計許容値以上となっていたため、鉄筋コンクリート柱に横ひびが生じ、横ひびから水分が浸入して複数の鉄筋が徐々に腐食したことにより鉄筋強度が低下し、最終的に曲げモーメントに耐えられず倒壊に至ったと考えられます。

いずれの事例においても鉄筋コンクリート柱設置後に電線路の種類や経路が変更され、その際、強度の確認が行われなかったため、支線等による補強がなされていなかったことも判明しました。

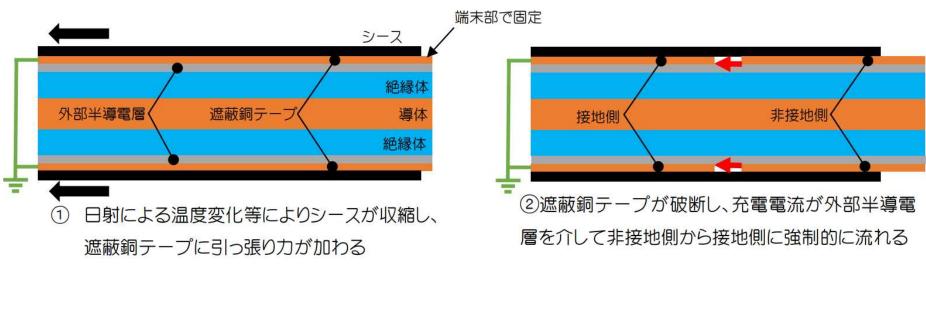
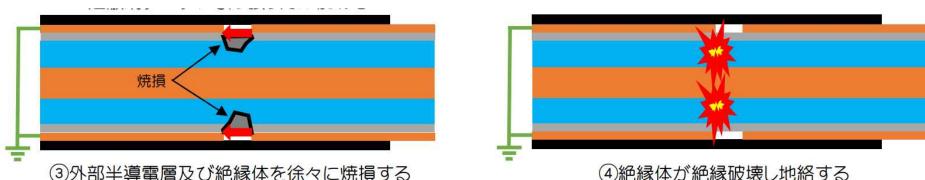
図1 シュリンクバック現象のメカニズム例

EMケーブル(エコケーブル)のシュリンクバック現象に関する注意喚起

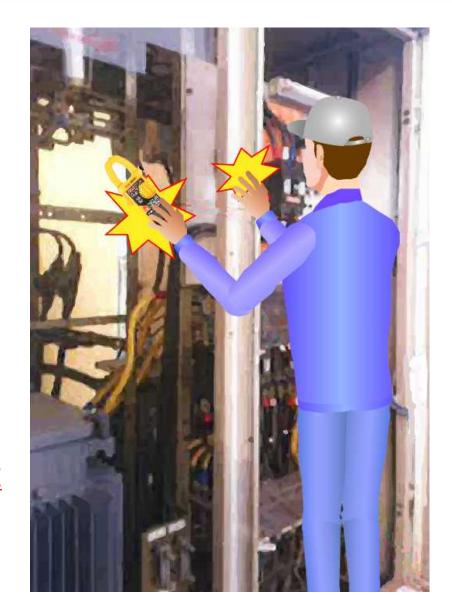
月次点検時に、<u>動力用変圧器の2次側負荷電流をクランプメーターで測定しようとしたところ</u>、誤って<u>高圧絶縁電線充電部に</u> <u>左手薬指が触れて感電</u>し、キュービクル筺体をつかんでいた右手から電撃が抜けた。

<事故原因> 作業方法不良

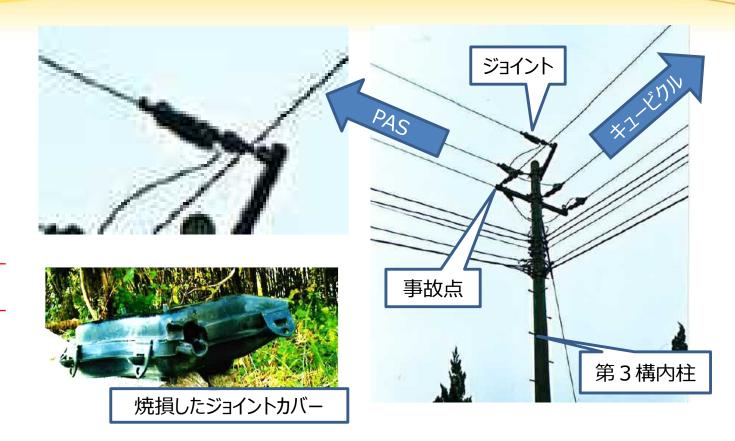
当該事業場において、受電用引き込みケーブルは4本の構内柱を介して受電しているが、このうちの第3構内柱のケーブルジョイント部で蛇が発見された。ジョイントカバーが焼損していることから、経年劣化でカバーとケーブル間に隙間が生じ、ここから蛇が侵入して地絡事故になったと推定される。第1構内柱に設置されている区分開閉器(PAS)には方向性地絡継電器が付いていたが切り離せず、波及事故となった。

構内柱のケーブルジョイント部で蛇が発見されており、ジョイントカバーが焼損していることから、経年劣化でカバーとケーブル間に隙間が生じ、ここから蛇が侵入して地絡事故が発生したと推定されるが、区分開閉器(PAS)には方向性地絡継電器が付いていたにも関わらず波及事故となったのは、電力会社との保護協調が取れていなかったためである。
