ガス・石油ふろがまの事故

事故の概要

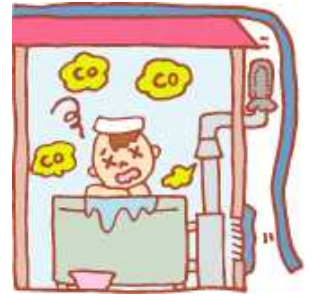
【事例①】ガスふろがまの火が付かなかったため、点火を繰り返したら異常着火した。

【事例②】浴室で死亡している人が発見された。

【事例③】石油ふろがまから出火し、循環パイプなどが焼けた。

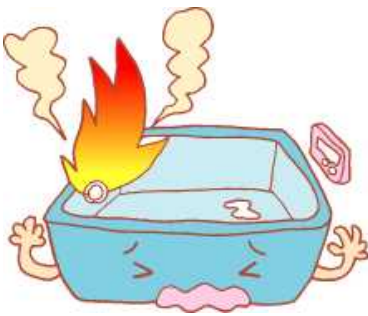
【事例①】排水口が詰まって燃烧部が水につかったため、点火しにくくなっていました。点火操作の繰り返しで、周辺にたまったガスに異常着火したものです。

【事例②】建物の塗装工事中で、ガスふろがまの給気口等がビニで覆われていたため、不完全燃烧が生じて一酸化炭素中毒になったものです。

【事例③】空だき防止装置のない古いふろがまで浴槽の水を確認せずにスイッチを入れたため、空だき状態になって火災に至ったものです。

◆数回点火操作を行って点火できなかった場合は、操作を繰り返さないでください。漏れたガスに引火しますので、換気を行い、時間を空けてから再点火してください。

◆浴室の排水口はこまめに清掃してください。排水口が詰まって燃烧部が水につかると異常着火や腐食の原因になります。

◆給排気口等が塞がれていないかを確認しましょう。外壁工事用の養生シートで覆われているときは、使用しないでください。

◆空だきにならないよう浴槽の栓は確実に閉めてください。特に空だき防止装置のない古いふろがまは注意が必要です。
