電源コード及び配線器具による事故

事故の概要

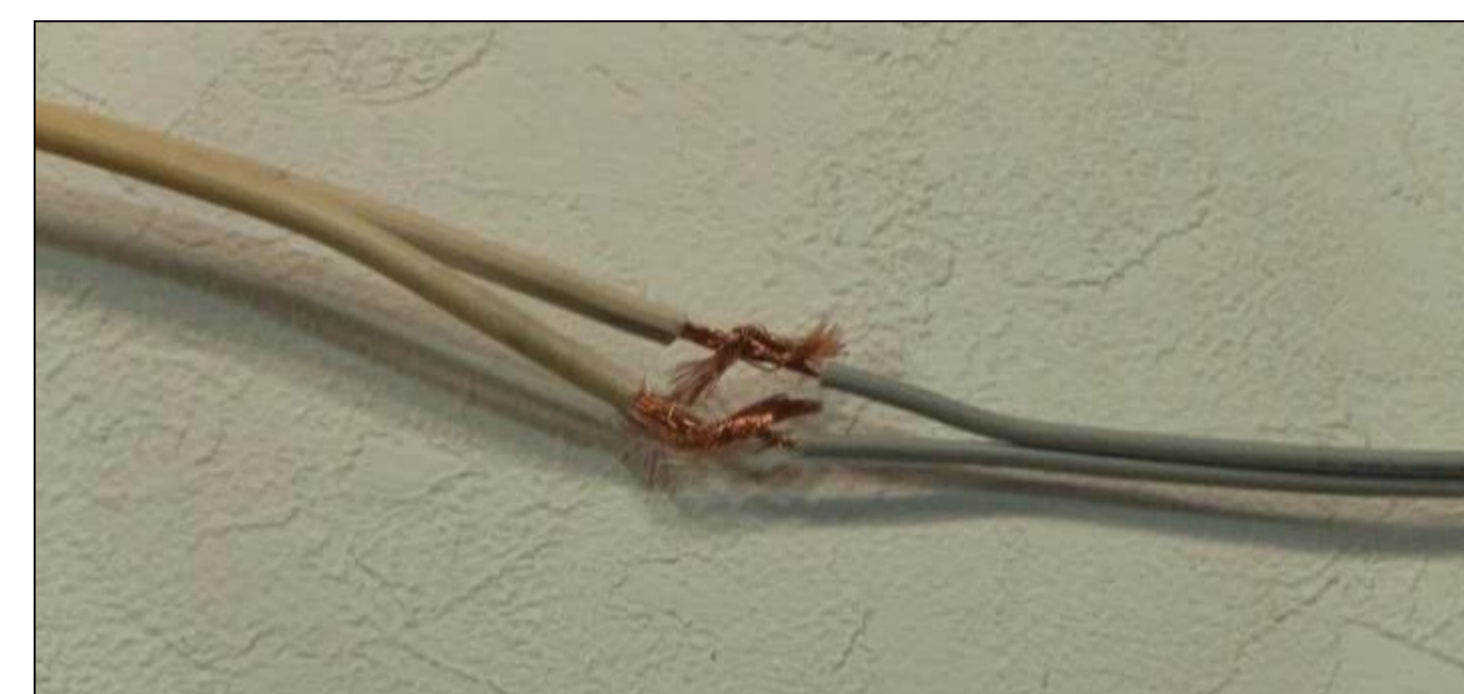
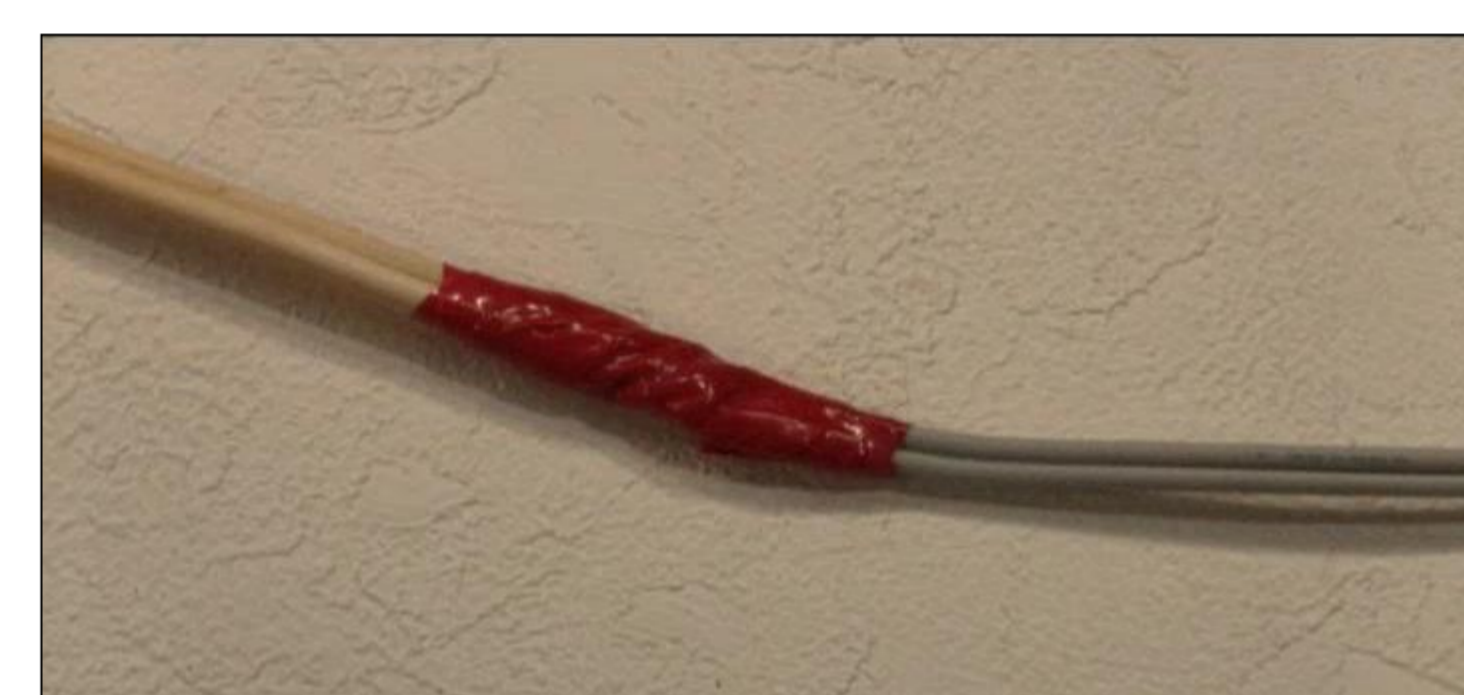
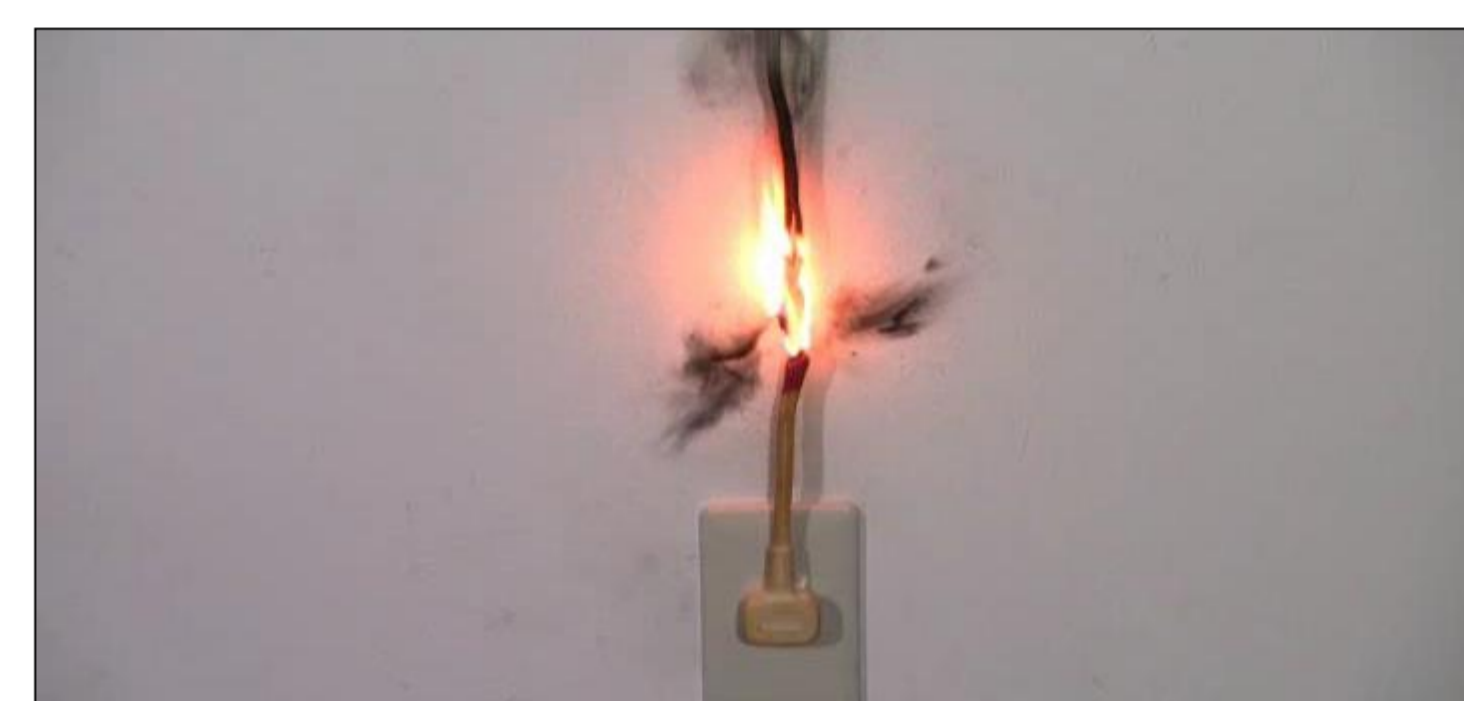
温水ルームヒーター室外機の電源コードをねじり接続して使用していたため、接続部で接触不良をおこし、異常発熱したものです。

【再現実験】 エアコンの電源コードをねじり接続した部分から発火する様子

電源コードをねじり接続して他のコードと途中接続する、断線部をテープで補修する等、改造・加工・修理を行わないでください。
