製品の安全な使い方

事故事例の紹介 ～再現映像を交えて～

NITEには様々な事故情報が集まってきます。
その中から注意していただきたい事例として
以下の製品事故をご紹介します。

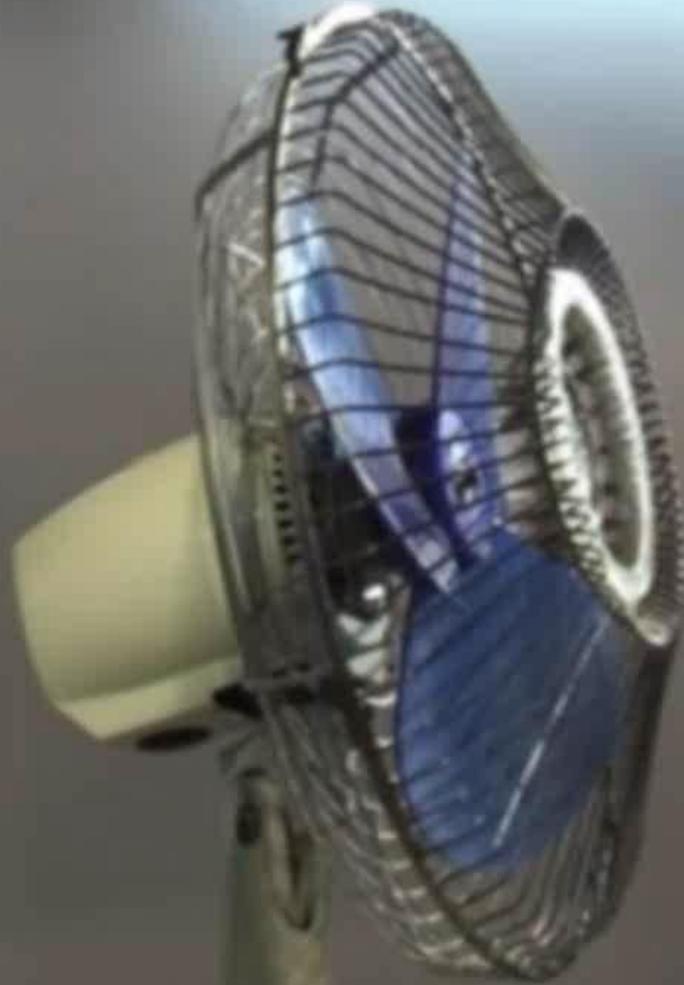
扇風機からの発火実験映像

扇風機から出火し、下に敷いていたゴザと畳が焼けて、消火の際にやけどを負った。(35年使用)

→**コンデンサー**が絶縁劣化したためショートして発火し、周辺のゴザなどに着火したものです。

扇風機から出火し、タンス及び天井の一部を焼損した。(38年使用)

→**モーター**軸受部の潤滑油が消耗してモーターが回転できなくなったために、モーターのコイルが過熱してショートし、発火したものです。

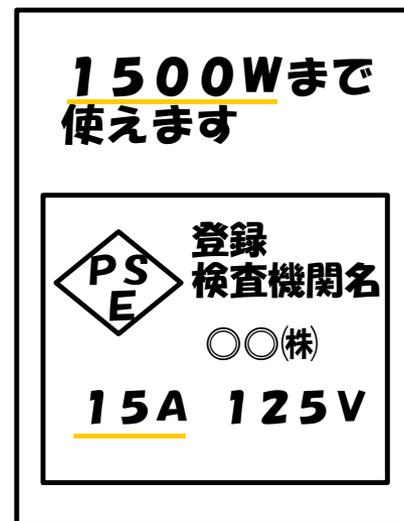
消費電力の表示例

◆ テーブルタップに表示された使用できる消費電力の合計を守ってください。

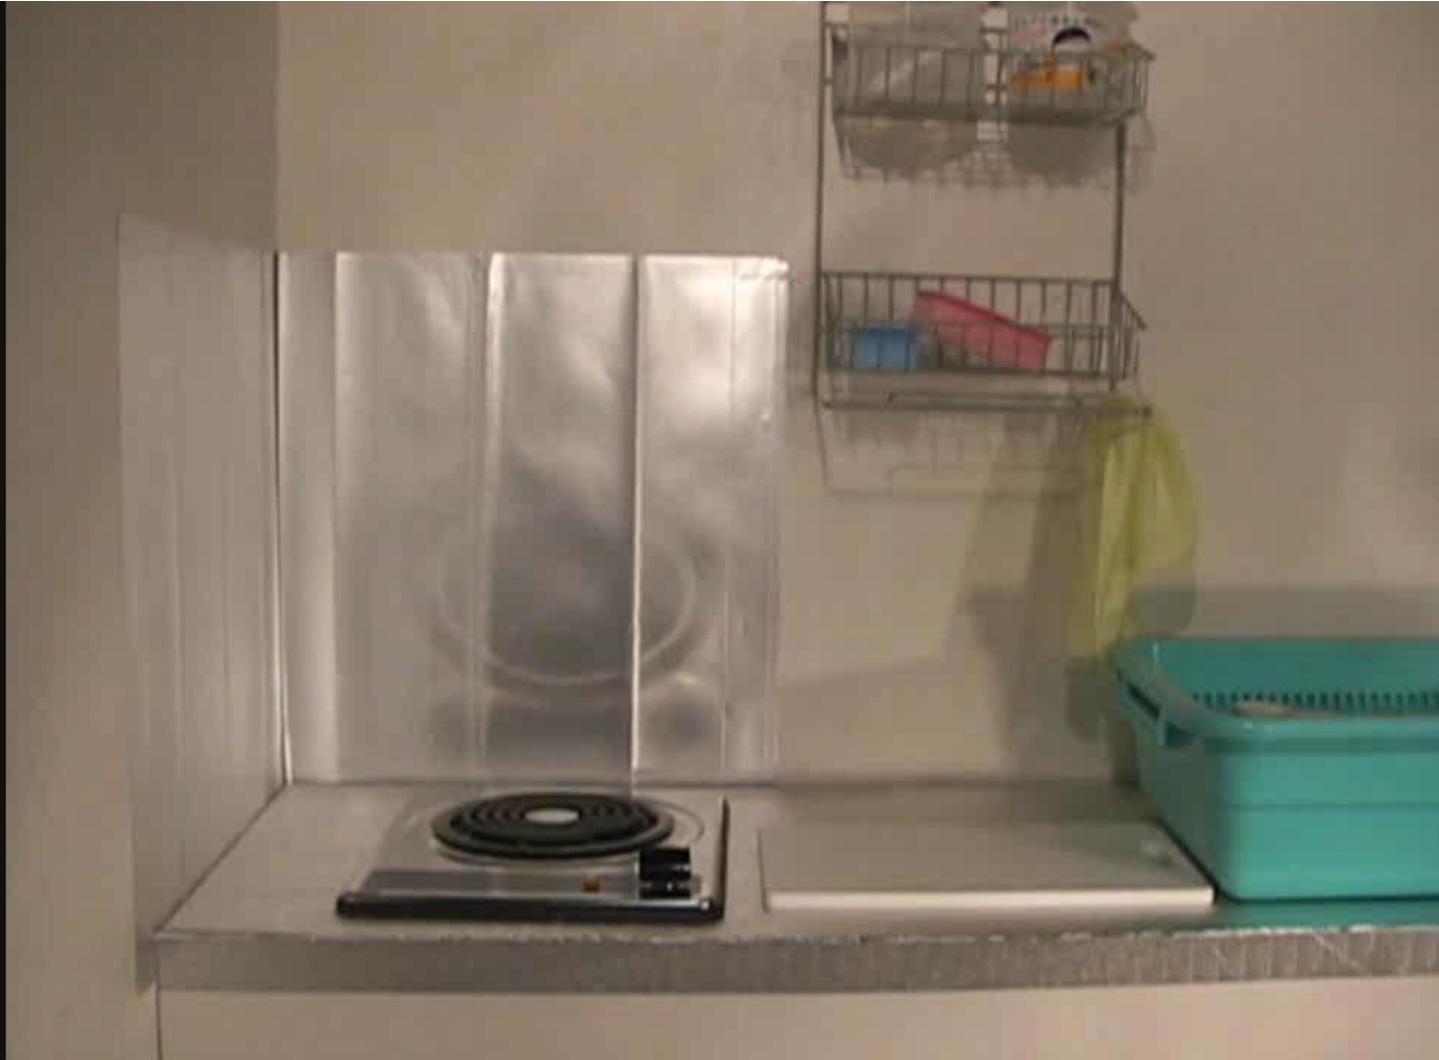
誤ってスイッチが入り可燃物に引火する再現映像

電気こんろ及び周辺を焼損する火災が発生した。

→ 身体等が電気こんろのつまみに触れてスイッチが入り、電気こんろの上に置かれていた樹脂製のかごが発火したものです。

組み込み式の電気こんろにおいて、電源スイッチのつまみが飛び出した構造のものはリコール改修が行われています。

- ◆ まだ、改修されていない場合は、製造事業者等や小形キッチンユニット用電気こんろ協議会に連絡をして、**製品の改修を受けてください**。身体や荷物等がつまみに触れてスイッチが入ることがあり危険です。
