製品の安全な使い方

独立行政法人製品評価技術基盤機構

事故事例の紹介 ～再現映像を交えて

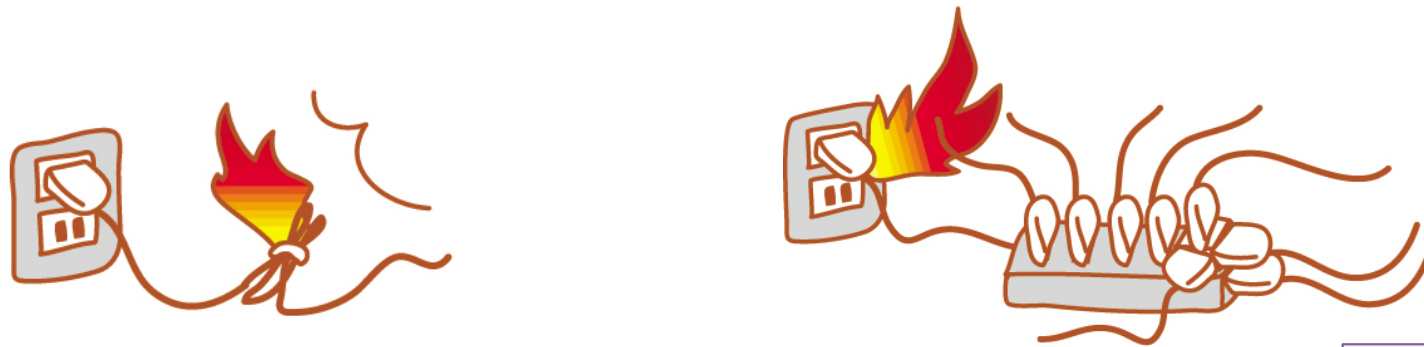
木造2階建て事務所兼住宅を全焼し、隣接する木造2階建て住宅など計5棟を焼き、家人が顔などに重度のやけどを負った。

→テーブルタップの**定格容量を超えてファンヒーターと電気毛布2枚を接続し、さらにコードを束ねて使用していたため、コードが過熱して発火した**ものです。

- ◆ テーブルタップに表示された使用できる消費電力の合計を守ってください。
- ◆ 電源コードを束ねたり巻き付けたりして使用しないでください。放熱が妨げられて電源コードの被覆温度が高くなり発火の原因となります。

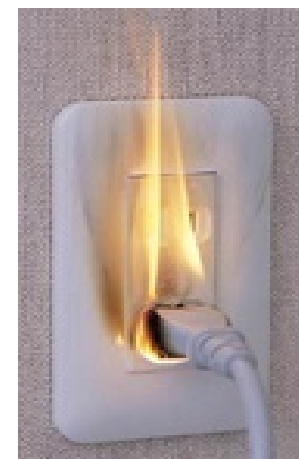
トラッキング現象とは

コンセントに差し込んだ電源プラグの周辺に綿ぼこりや湿気などが付着することにより、差し込みプラグの刃の間に電流が流れて炭化し、導電化(トラックが形成)され、発火する現象です。

→製品の内部に水が浸入し、プラグ端子間で**トラッキング**が発生し、火災に至ったものです。

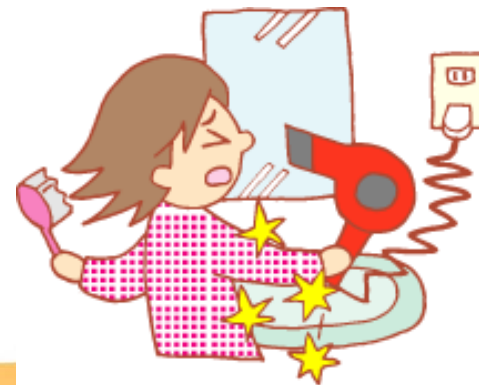
ヘアドライヤーを使用していたところ、本体側のコード接続部から火花が飛び、腕にやけどを負った。
→日常的にコードの根元が繰り返し曲げられていたため、**断線・スパーク**したものです。

布団乾燥機を使用中、電源プラグから発煙し、製品の一部が焼損した。
→電源プラグに屈曲などの力が加わったため、**断線・スパーク**したものです。

- ◆ 収納時に製品本体にコードを巻きつけないでください。また、使用中はコードは必ず伸ばしてください。
- ◆ コードが家具などの下敷きになったり、ドアに挟まれたりしていないかをご確認ください。コードの芯線が断線し、発火の原因となります。
- ◆ 電源プラグをコンセントから抜くときは、コードを引っ張って抜かないでください。コードの芯線が断線し、発火の原因となります。

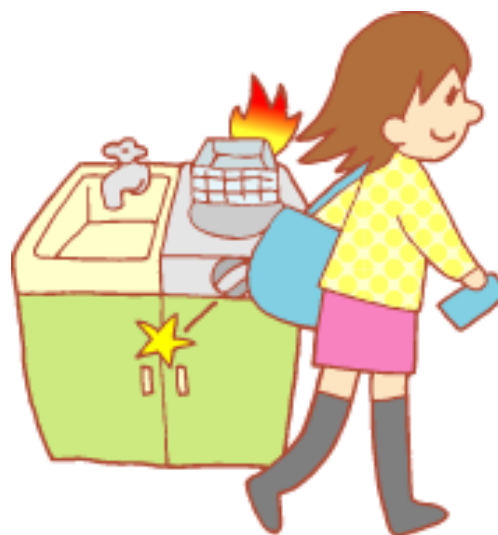
電気こんろ及び周辺を焼損する火災が発生した。

→ 身体等が電気こんろのつまみに触れてスイッチが入り、電気こんろの上に置かれていた樹脂製のかごが発火したものです。

組み込み式の電気こんろにおいて、電源スイッチのつまみが飛び出した構造のものはリコール改修が行われています。

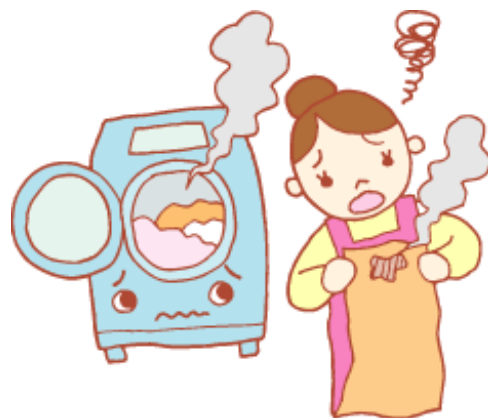
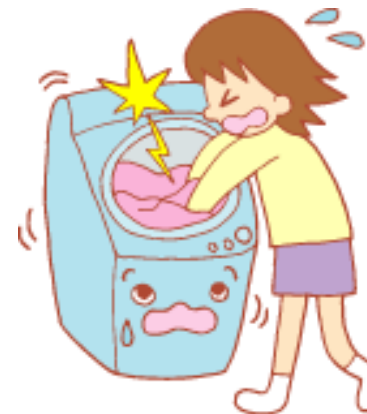
乾燥中の衣類が燃え、乾燥機を焼いた。
→オリーブオイルの付いた洗濯物を洗濯後に乾燥運転したため、洗濯物に残っていた**オイル**が酸化反応を起こして発熱して**自然発火**し、乾燥機を焼損したものです。

洗濯物を取り出そうとしたら、洗濯物に指が巻き込まれて人差し指を負傷した。
→**洗濯機が完全に止まっていない状態で手を入れたため**、回っていた洗濯物が指に絡みつき負傷したものです。

- ◆ アロマオイル、食用油、機械油、ベンジン、ガソリンなどが付着したタオルや衣類は洗濯した後でも乾燥機を使用しないでください。酸化熱で自然発火するおそれがあります。
- ◆ 脱水槽が完全に止まるまでは、槽の中の洗濯物には絶対に手を触れないでください。ゆっくりした回転でも水分を含んだ洗濯物が手に巻き付き、重量が指にかかって大けがをすることがあります。
