# テーブルタップからの発火事故 水槽用器具とトラッキング現象

## 事故の概要

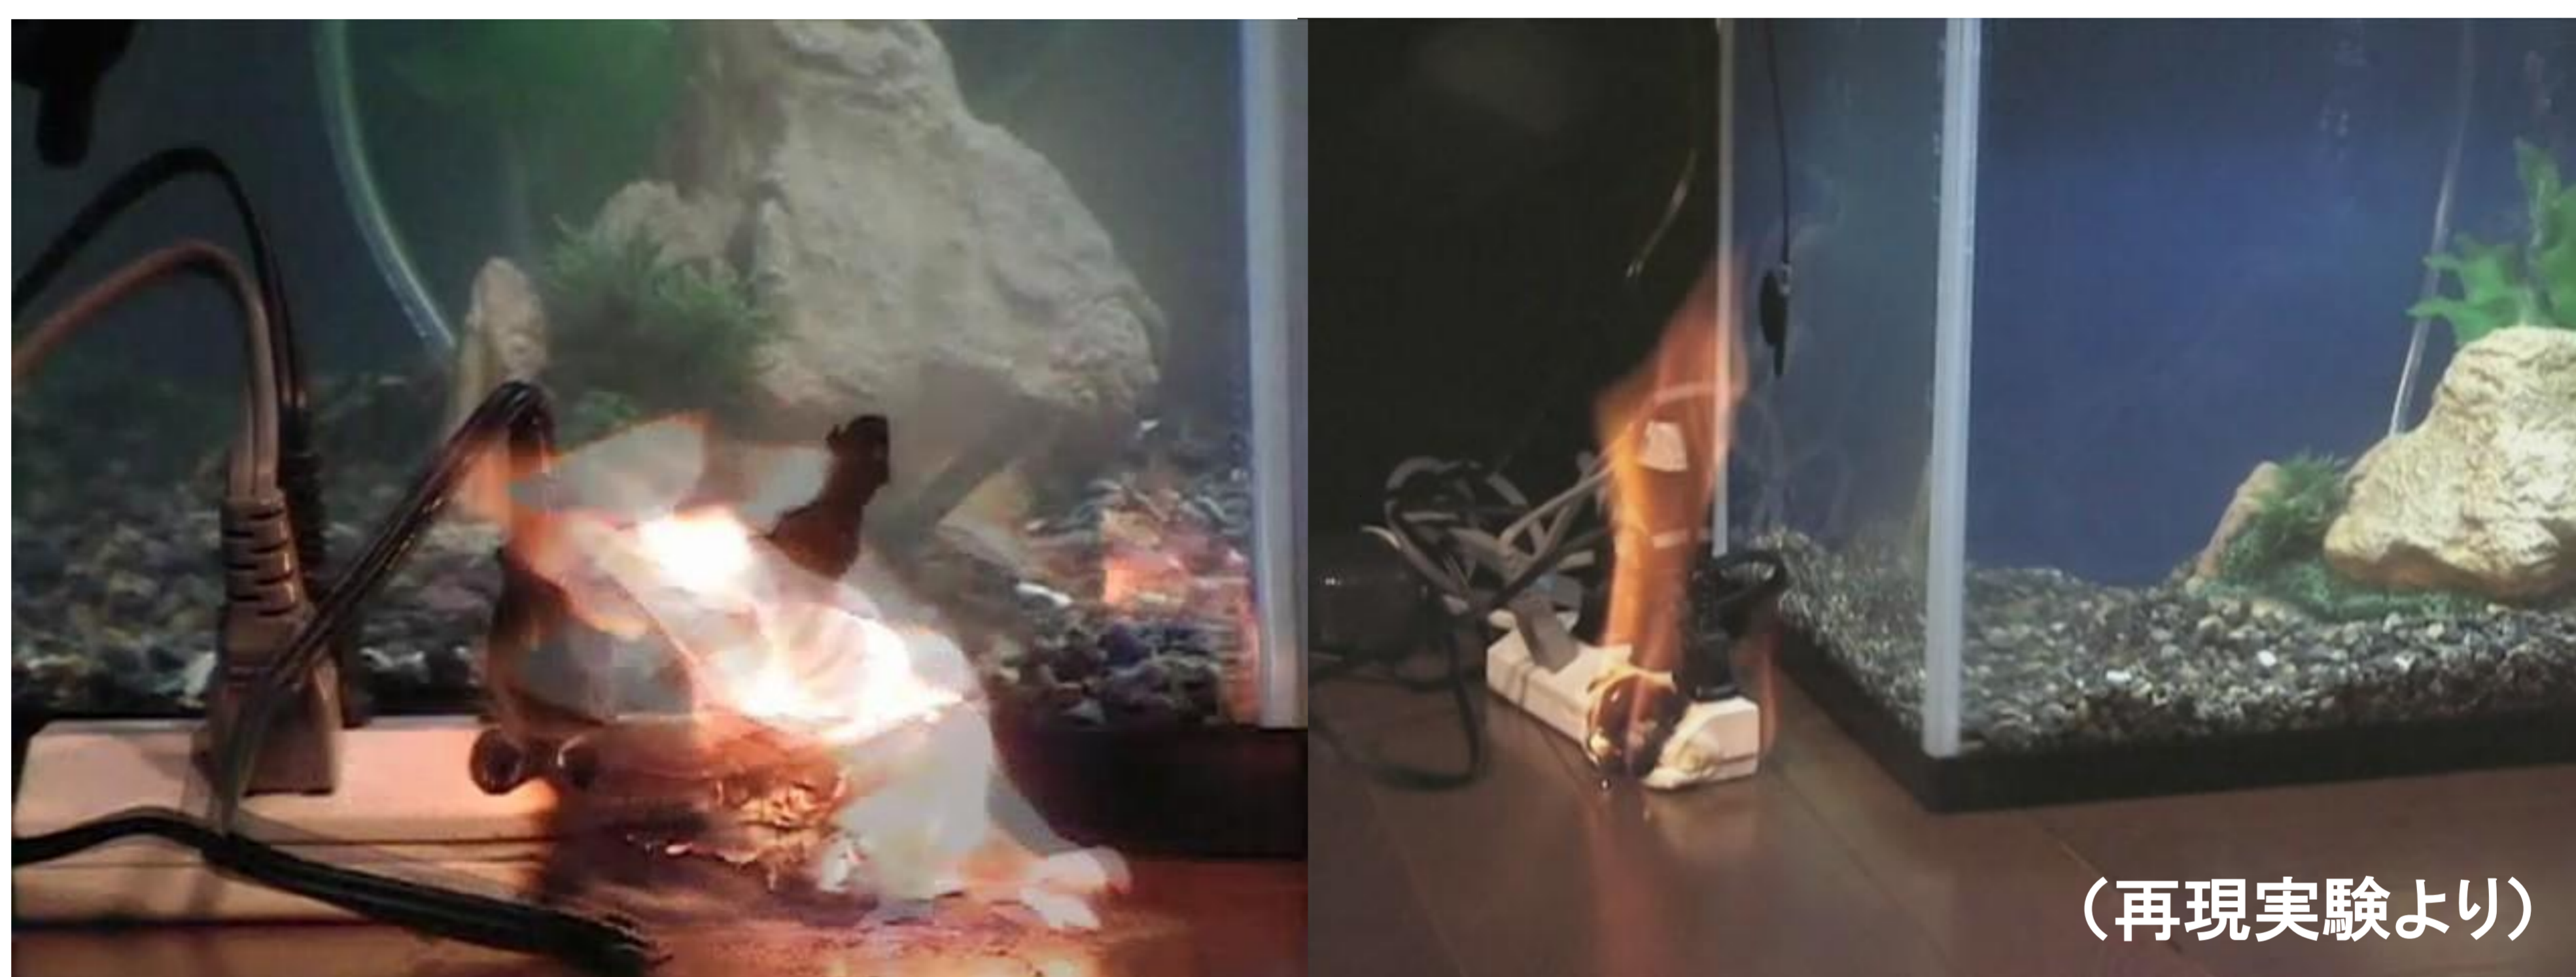
2階の水槽の近くで使用していたテーブルタップに付着した埃等に湿気が関係し、トラッキング現象により出火したものです。

水槽横のテーブルタップに水しぶきがかかり、トラッキング現象により発火する状況を再現

水がかかり発火する水槽用器具を接続したテーブルタップ

- ◆水槽の手入れ等による水滴や水槽からの飛沫でコンセントやプラグが濡れないようにしてください。
- ◆コンセントやプラグに塵や埃がたまらないように注意して、こまめに清掃をしてください。
- ◆テーブルタップに水槽用器具を接続する際は、接続可能な電流容量を超えないように必ず確認をして使用してください。

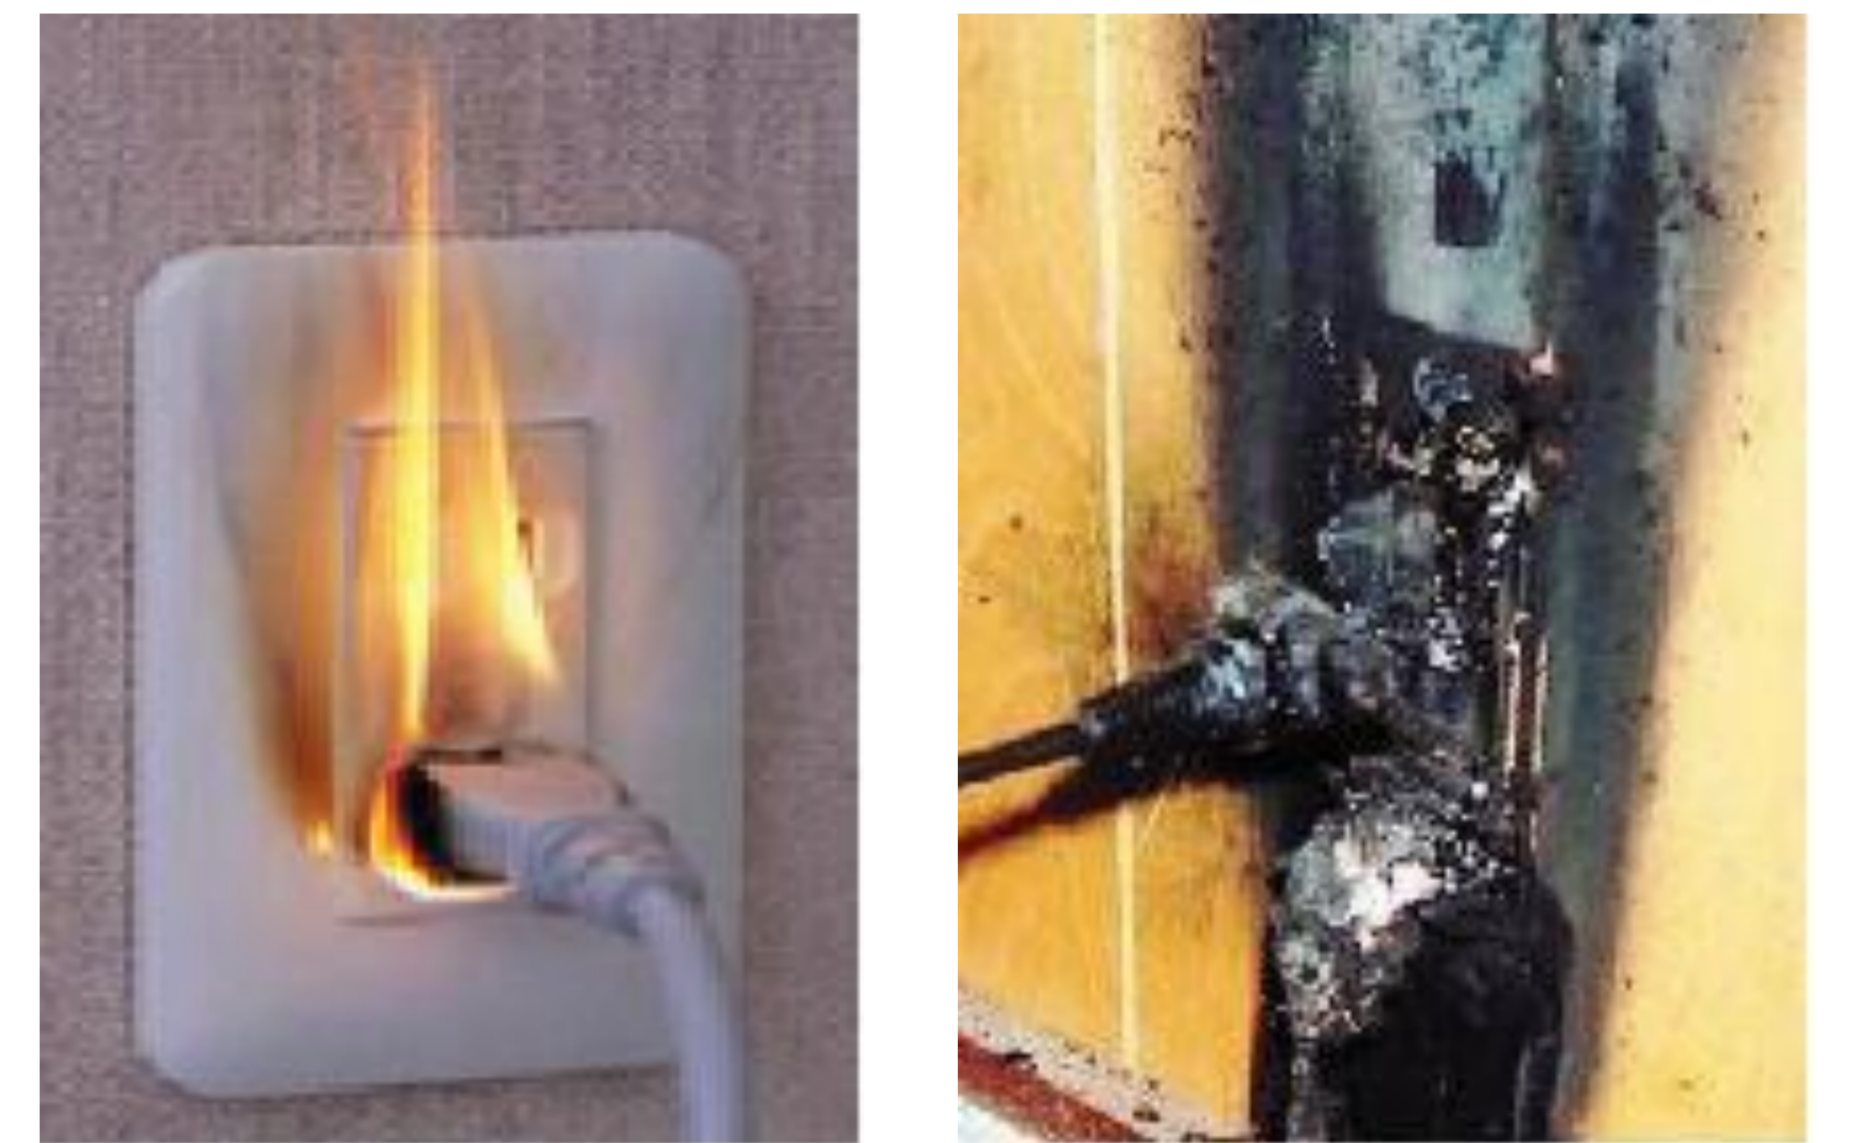
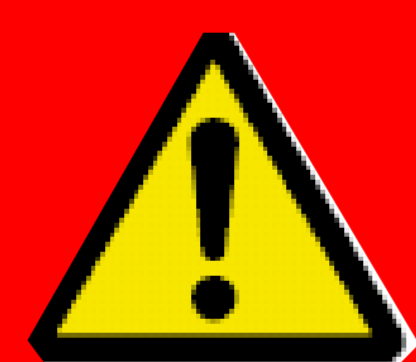
テーブルタップやコンセントに電源プラグを長時間差し込んだままにしていると、プラグの周辺に埃がたまります。そこに水滴や湿気が加わるとプラグの刃と刃の間に電流が流れて火花放電を繰り返します。その部分が炭化して電気が流れるようになり発火する現象をいいます。
