# 石油給湯機からの出火

## 事故の概要

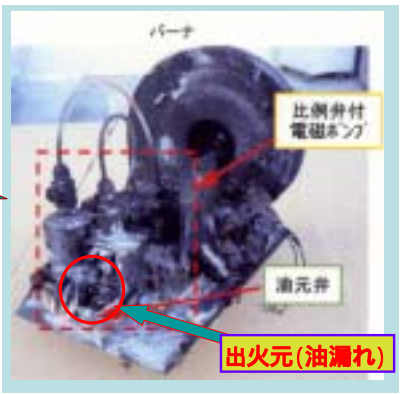
事故品の内部

事故原因は、比例弁付電磁ポンプに使用されている部品のOリング(パッキン)が劣化により、硬化、収縮し、器具内に油漏れが発生。その灯油に引火して機器内部を焼損したと考えられる。

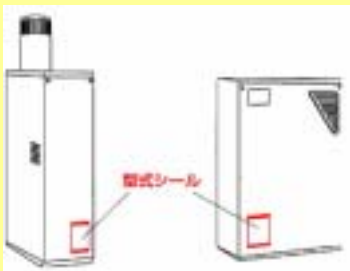
当該製品のメーカー名・型式は、  
下記で確認することができます。

当該製品のメーカー(長州産業株式会社)では、OEM製品を含む対象製品について無償点検を実施しています。対象製品の場合は、使用を続けると、火災が発生する可能性があります。必ず点検を受けて下さい。
