自転車の製品事故

【事例】走行中、ハンドルが動かなくなり、転倒、重傷を負った。

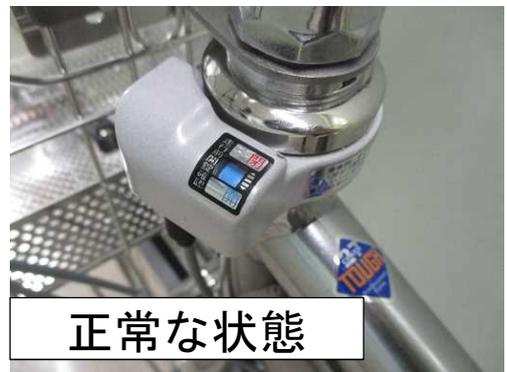
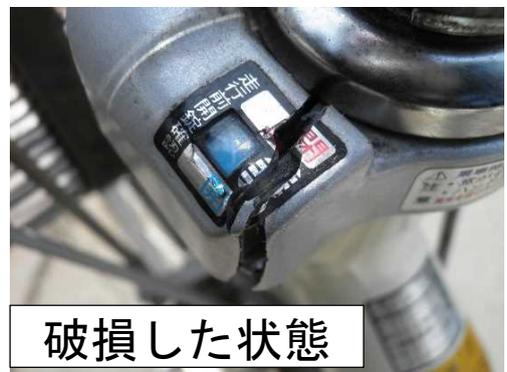
ハンドル錠（前錠）と後輪用サークル錠（後輪錠）の組合せによって、前後錠前が連動する盗難防止機能を備えた自転車であり、施錠・開錠は前錠の「赤色」「青色」で表示するものである。

前錠の表示部（ケース外殻）に肉薄部を設け、過度の荷重が加わったときには同部が割れ、使用者に故障を知らせるものであったが、前錠が故障した際、使用者がハンドル操作及び錠の動作に異常があることを認識していたにも関わらず使用を続けたため、事故に至ったものと考えられる。

転倒や接触による衝撃で自転車の部品が破損してしまふことがあります。部品が破損していたり、普段と違う音（きしみなどの異音）が発生したりしているときは、異常なく走行できたとしてもそのままにせず、直ちに自転車技士又は自転車安全整備士のいる店舗に相談し、必要に応じて点検を受けてください。
