ガス・石油ふろがまの事故

事故の概要

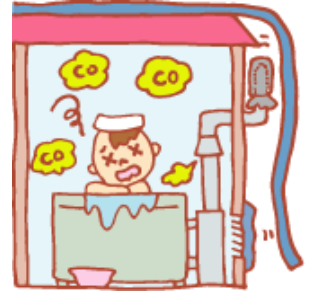
- 【事例①】ガスふろがまの火が付かなかったため、点火を繰り返したら異常着火した。
- 【事例②】浴室で死亡している人が発見された。
- 【事例③】石油ふろがまから出火し、循環パイプなどが焼けた。

【事例①】排水口が詰まって燃烧部が水につかったため、点火しにくくなっていました。点火操作の繰り返して、周辺にたまったガスに異常着火したものです。

- ◆ 数回点火操作を行って点火できなかった場合は、操作を繰り返さないでください。漏れたガスに引火しますので、換気を行い、時間を空けてから再点火してください。
- ◆ 浴室の排水口はこまめに清掃してください。排水口が詰まって燃焼部が水につかると異常着火や腐食の原因になります。
- ◆ 給排気口等が塞がれていないかを確認しましょう。外壁工事用の養生シートで覆われているときは、使用しないでください。
- ◆ 入浴やシャワー、追いだきの際は、湯温を手で確認してください。突然、高温の湯が出ることがあります。
- ◆ 空だきに注意してください。栓は確実に閉めてください。

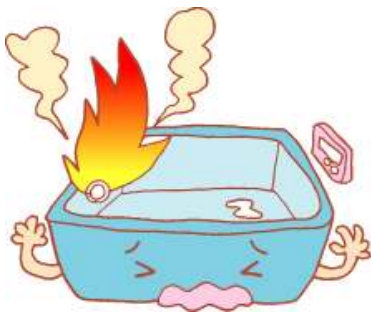
【事例②】建物の塗装工事中で、ガスふろがまの給気口等がビニールシートで覆われていたため、不完全燃焼が生じて一酸化炭素中毒になったものです。

【事例③】空だき防止装置のないふろがまの浴槽の水を確認せずにスイッチを入れたため、空だき状態になって火災に至ったものです。
