# ガス・石油ふろがまの事故

## 事故の概要

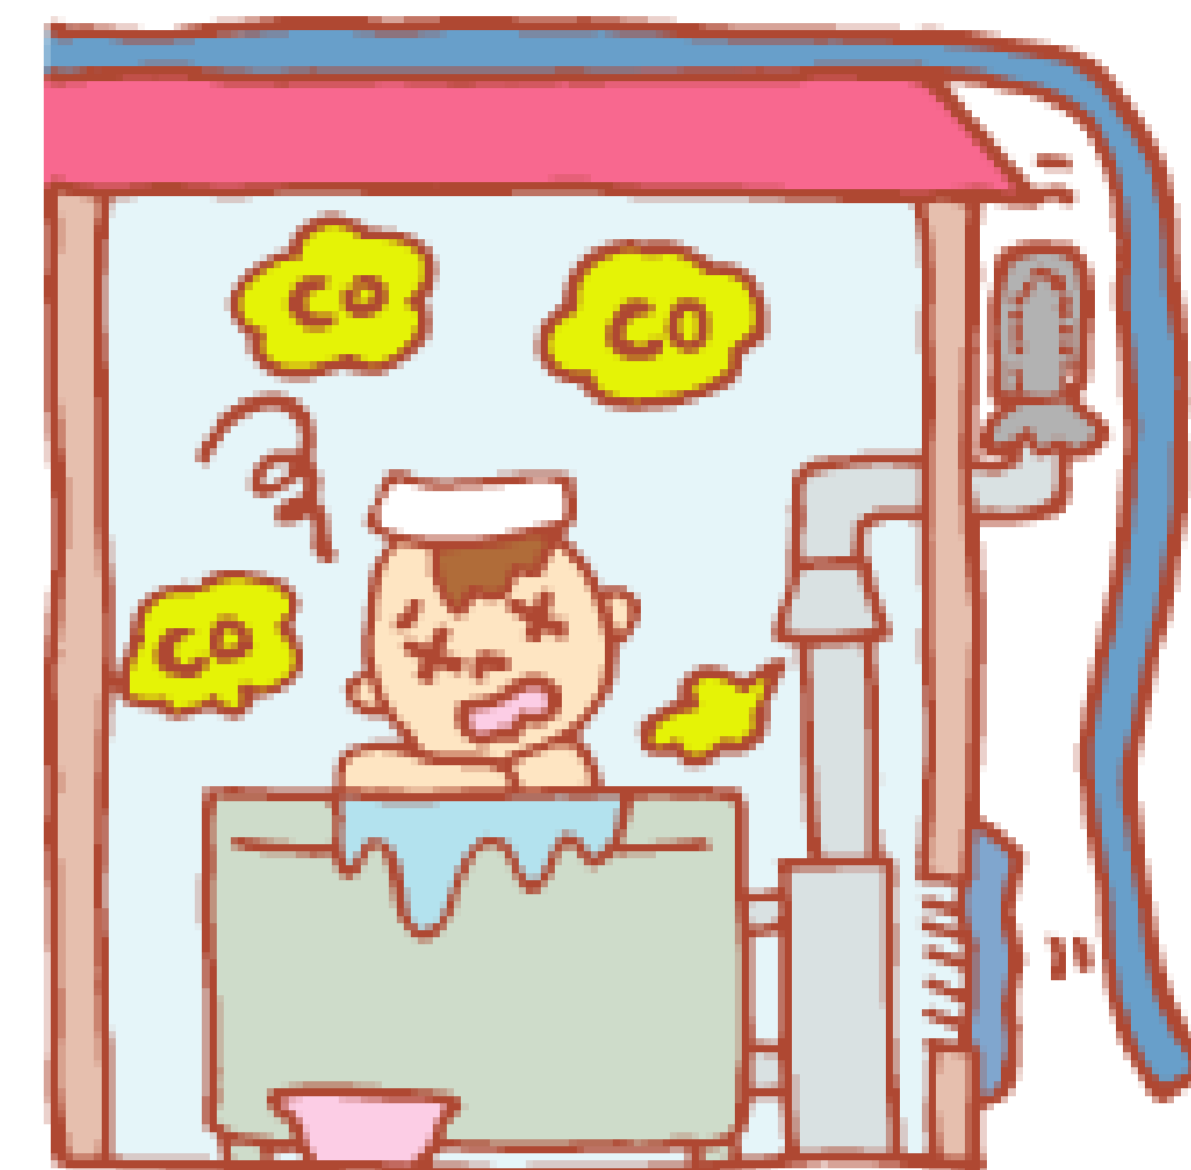
【事例①】ガスふろがまの火が付かなかったため、点火を繰り返したら異常着火した。

【事例②】浴室で死亡している人が発見された。

【事例③】石油ふろがまから出火し、循環パイプなどが焼けた。

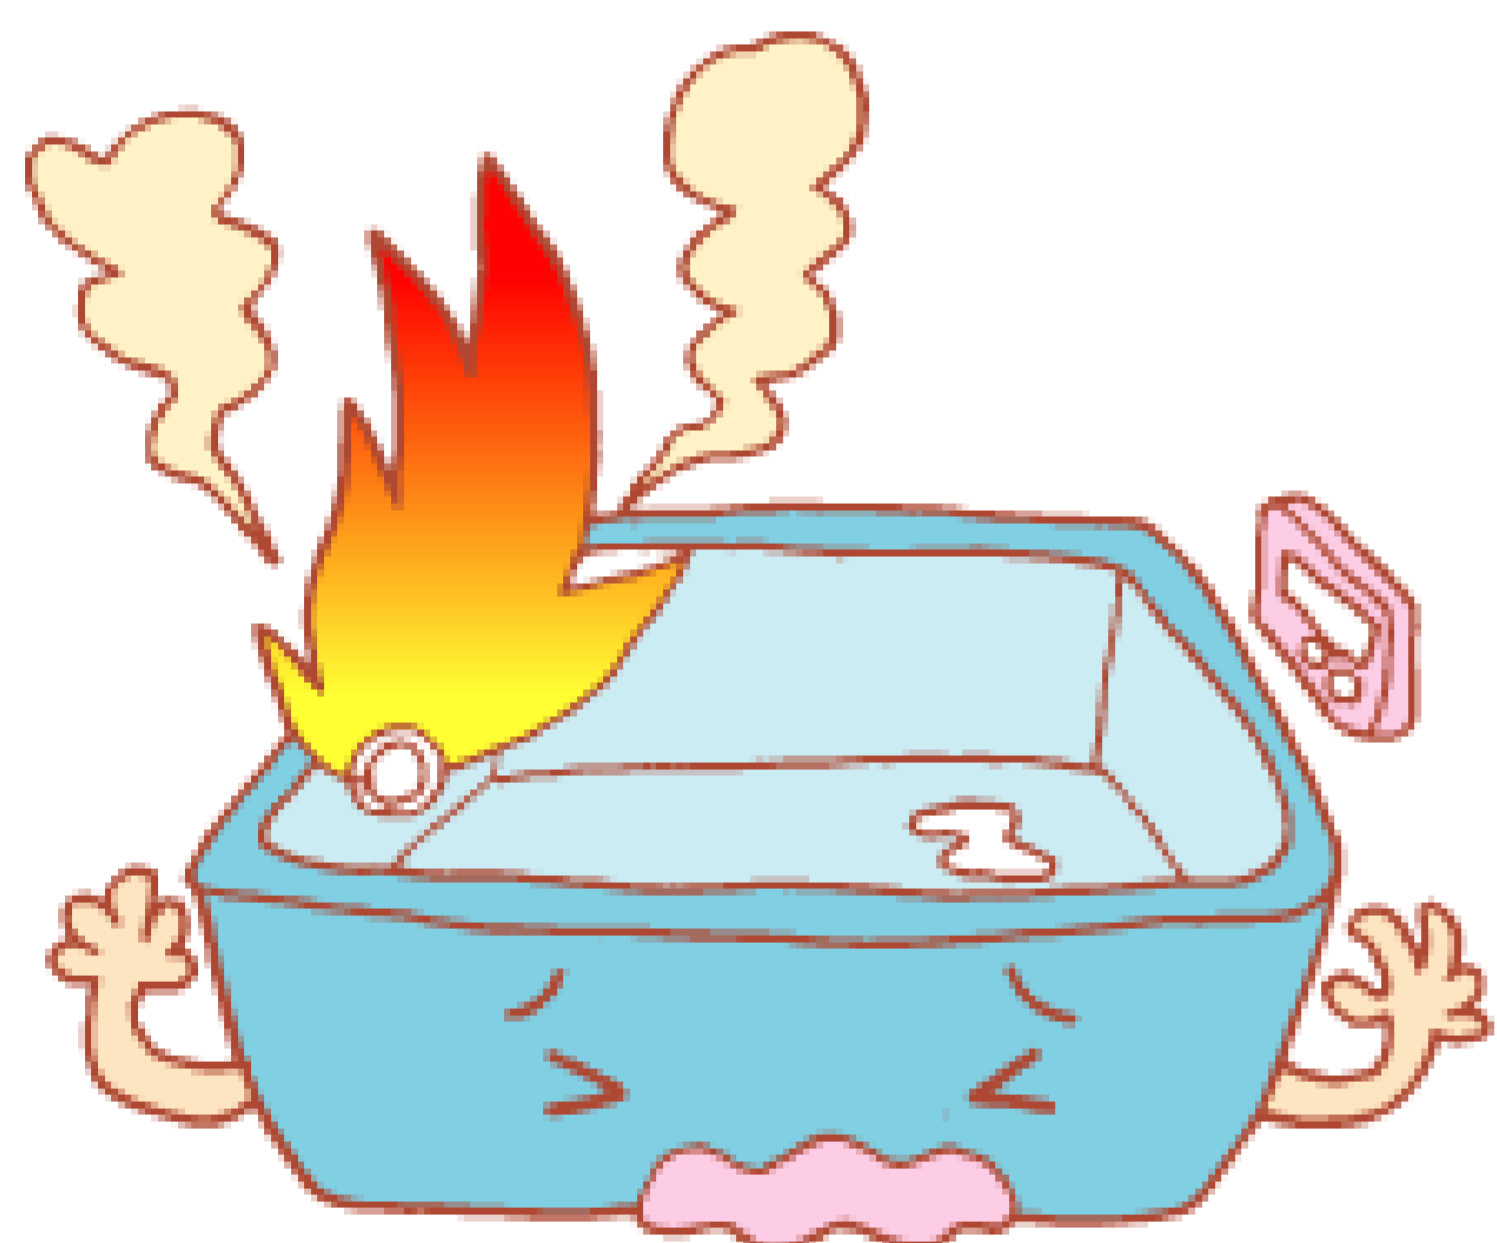
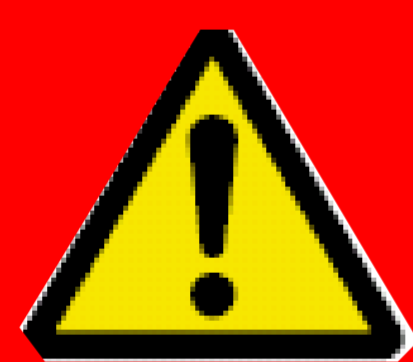
【事例①】排水口が詰まって燃焼部が水につかったため、点火しにくくなっていました。点火操作の繰り返しで、周辺にたまったガスに異常着火したものです。

【事例②】建物の塗装工事中で、ガスふろがまの給気口等がビニールシートで覆われていたため、不完全燃焼が生じて一酸化炭素中毒になったものです。

【事例③】空だき防止装置のないふろがまの浴槽の水を確認せずにスイッチを入れたため、空だき状態になって火災に至ったものです。

◆ 数回点火操作を行って点火できなかった場合は、操作を繰り返さないでください。漏れたガスに引火しますので、換気を行い、時間を空けてから再点火してください。

◆ 浴室の排水口はこまめに清掃してください。排水口が詰まって燃焼部が水につかると異常着火や腐食の原因になります。

◆ 給排気口等が塞がれていないかを確認しましょう。外壁工事用の養生シートで覆われているときは、使用しないでください。

◆ 空だきに注意してください。栓は確実に閉めてください。
