## エアコンや扇風機の火災にご注意ください

6月も下旬を迎え、気温の上昇とともにエアコン<sup>※1</sup>及び扇風機<sup>※2</sup>を使う機会が増えています。例年、エアコンの電源コードの改造や、扇風機の長期使用に伴う経年劣化<sup>※3</sup>などによる火災事故があとを絶ちません。本格的な使用を迎える前に、身近にあるエアコン及び扇風機に不具合がないかを今一度確認し、事故を未然に防ぎましょう。

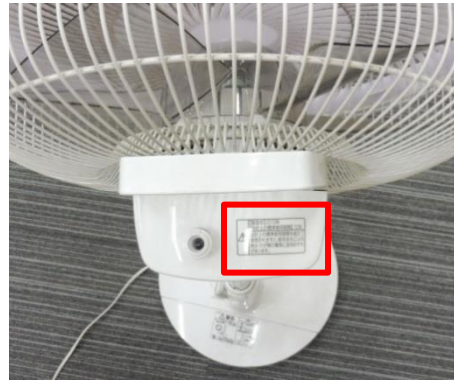
（写真）長期使用製品安全表示制度 表示イメージ

平成21年4月以降に製造または輸入された5品目においては、「製造年」、「設計上の標準使用期間」「設計上の標準使用期間を超えて使用すると、経年劣化による発火・けが等の事故に至るおそれがある旨」の表示義務があります。

【製造年】2009年 【設計上の標準使用期間】10年  
設計上の標準使用期間を超えてお使いいただいた場合は、経年劣化による発火・けがなどの事故に至るおそれがあります。

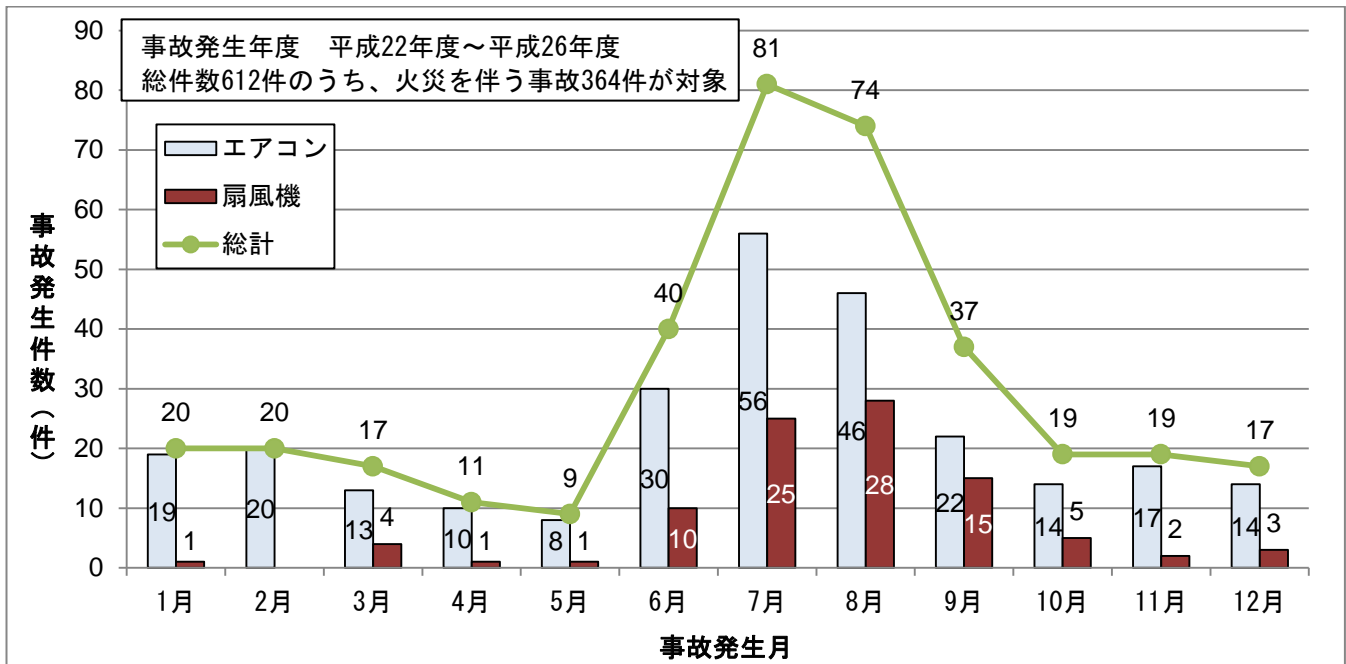
図 2 製品別 月別 火災事故発生件数

エアコン及び扇風機による事故 612 件のうち、火災事故 364 件（エアコン 269 件、扇風機 95 件）について、図 2 に「製品別 月別 火災事故発生件数」を示します。

エアコン及び扇風機による火災事故は 7 月から 8 月にかけて最も多く、全体の半数近くである 155 件（42.6%）がこの 2 か月間で発生しています。

扇風機の事故は夏場に集中していますが、エアコンは暖房としても使用されるため、冬場にも事故が発生しています。

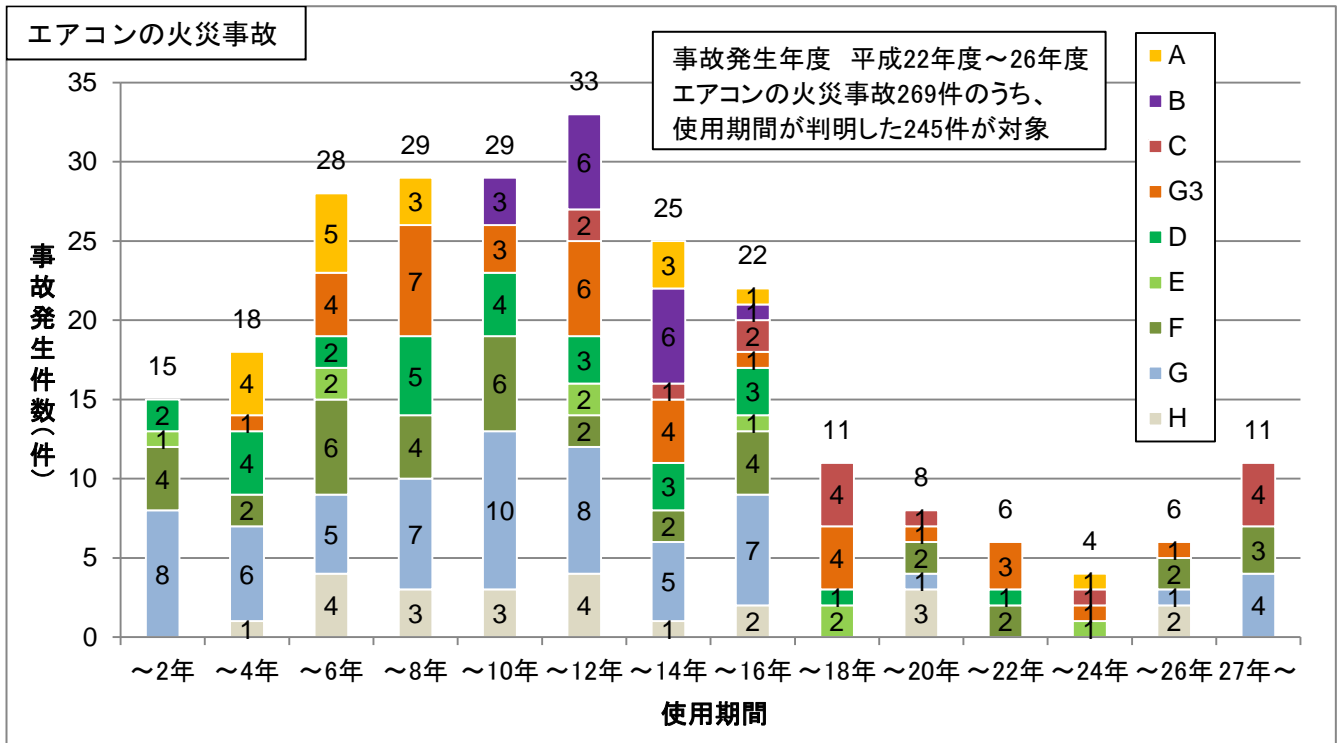
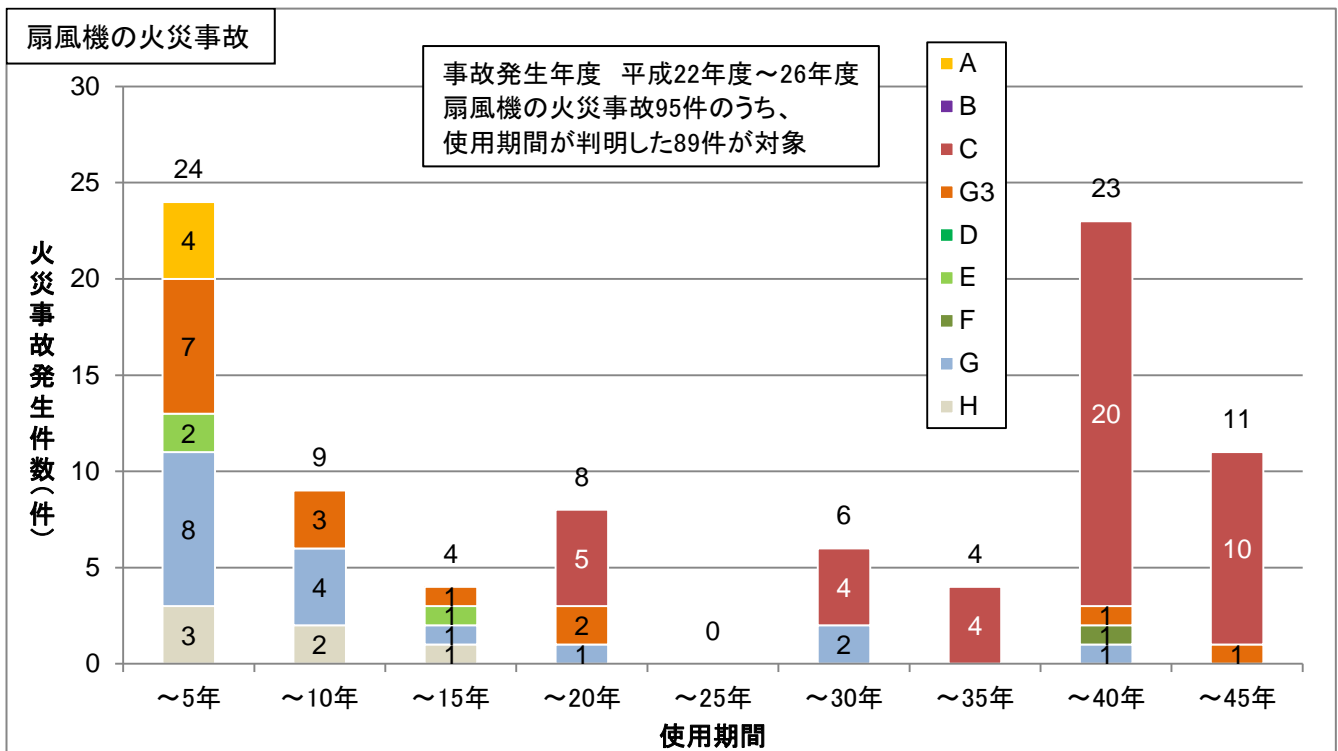
図 3 事故原因区分別 使用期間別 火災事故発生件数

エアコン及び扇風機による事故 612 件のうち、火災事故 364 件（エアコン 269 件、扇風機 95 件）について、図 3 に「事故原因区分別火災事故発生件数」を示します。

エアコンの火災事故は、使い始めから 16 年目までに多く発生しています。

一方、扇風機の火災事故は、長期使用に伴う経年劣化によるものが多く、使用期間が 20 年経過した頃から事故が発生し、使用期間が 30 年を超えての事故は 38 件発生しています。

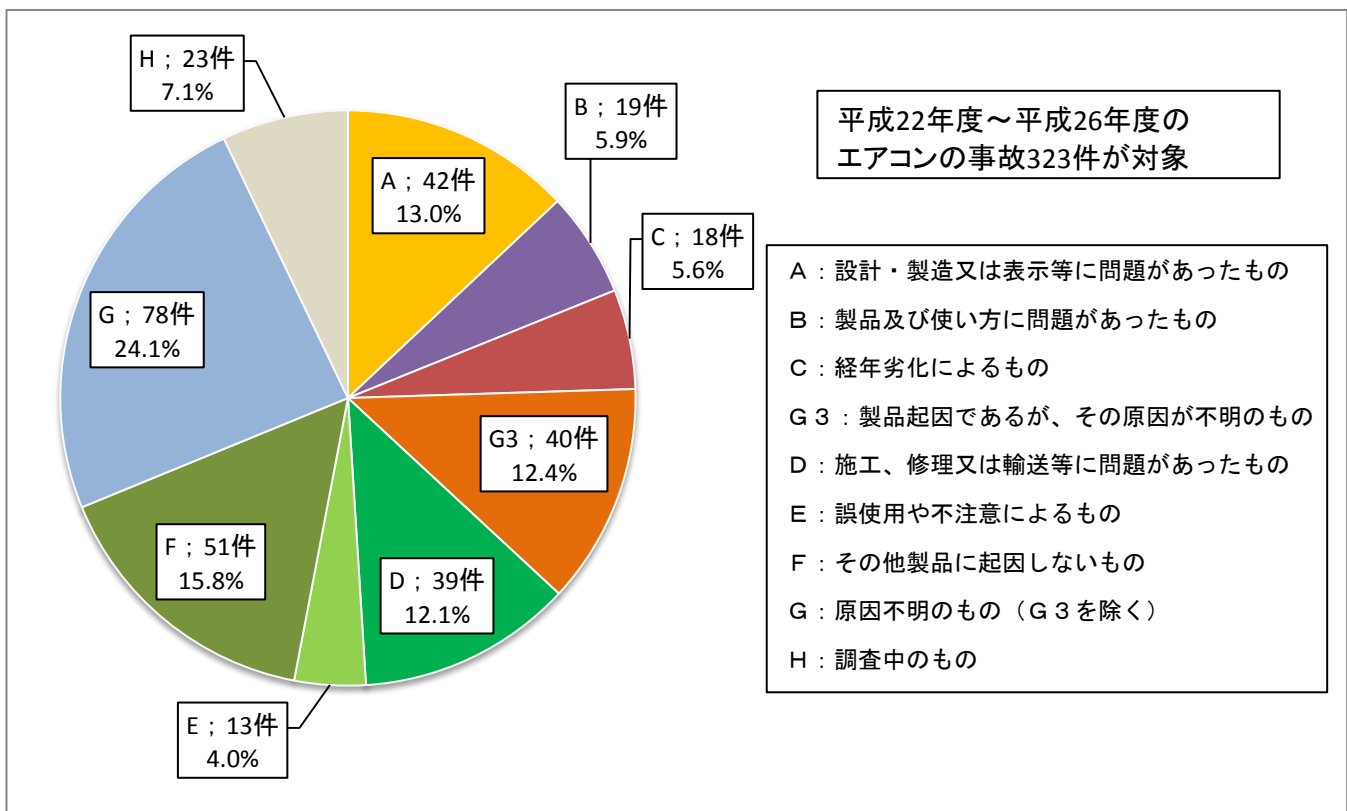
図 4-1 エアコンの事故原因区分別 事故発生件数

図 4-1 に「エアコンの事故原因区分別 事故発生件数」、及び表 1-1 に「エアコンの事故原因区分別 被害状況」を示します。

- 製品に起因する事故（事故原因区分 A、B、C、G3） 119 件（36.8%）
- 製品に起因しない事故（事故原因区分 D、E、F） 103 件（31.9%）
- 原因不明のもの（事故原因区分 G3 を除く G） 78 件（24.2%）
- 調査中のもの（事故原因区分 H） 23 件（7.1%）

エアコンによる事故は、「製品に起因する事故（事故原因区分 A、B、C、G3）」が 119 件（36.8%）と最も多く発生しています。内容としては「はんだ付け不良」や「部品不良」による事故が発生しており、事業者がリコールを実施しています。（別紙 5 参照）

次いで、「製品に起因しない事故（事故原因区分 D、E、F）」が 103 件（31.9%）発生しています。特に「電源コード類の改造や不適切な修理、接続（ねじり接続、延長コードとの接続等）により異常発熱・発火」したものが 38 件、「エアコン洗浄により洗浄液が機器内部に浸入してトラッキング現象が発生し、ショートして発火」したものが 16 件、「機器内部に小動物等が侵入し、基板に接触する等によってショート、異常発熱」したものが 7 件ありました。

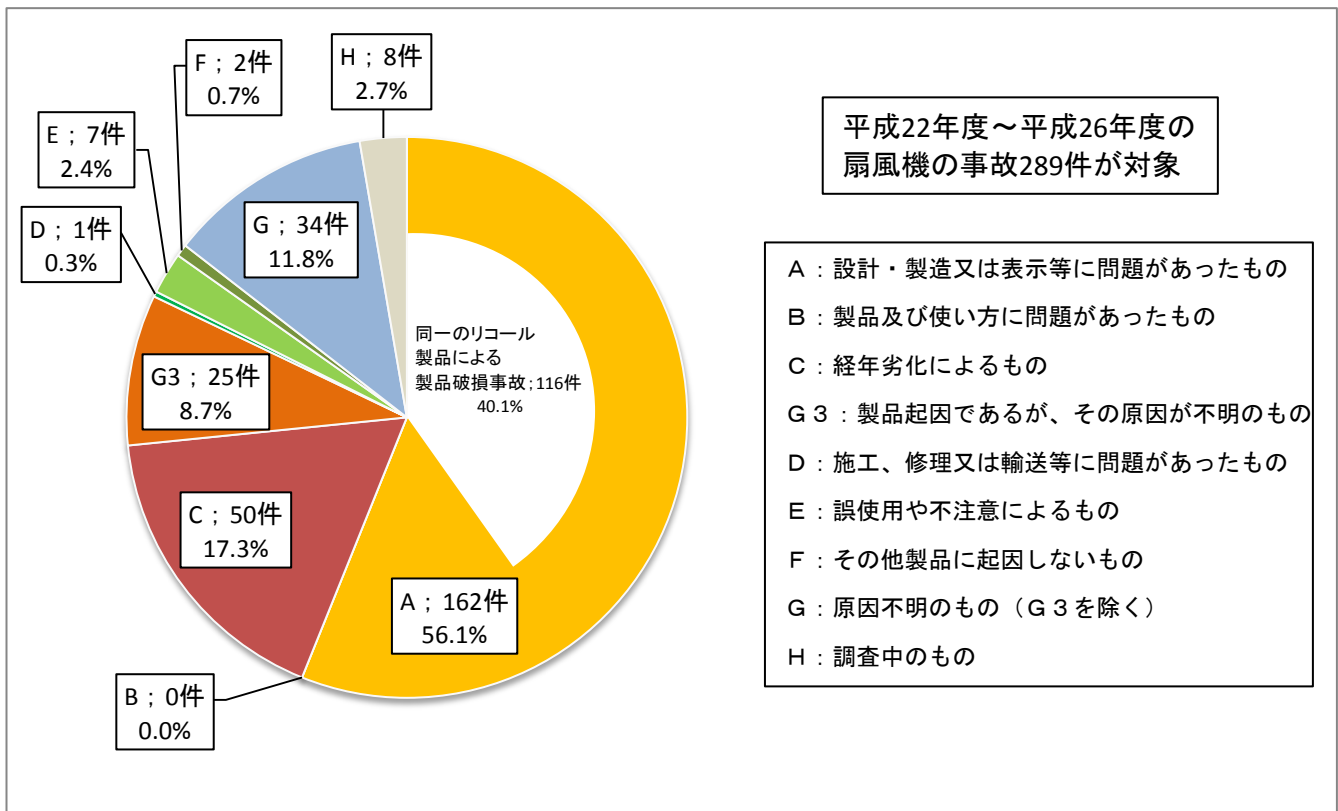
図 4-2 扇風機の事故原因区分別 扇風機の事故発生件数

図 4-2 に「扇風機の事故原因区分別 事故発生件数」、及び表 1-2 に「扇風機の事故原因区分別 被害状況」を示します。

- 製品に起因する事故（事故原因区分 A、B、C、G3） 237 件（82.0%）
- 製品に起因しない事故（事故原因区分 D、E、F） 10 件（3.4%）
- 原因不明のもの（事故原因区分 G3 を除く G） 34 件（11.8%）
- 調査中のもの（事故原因区分 H） 8 件（2.8%）

扇風機による事故は、「製品に起因する事故（事故原因区分 A、B、C、G3）」が 237 件（82.0%）と最も多く発生していますが、そのうち 116 件が同一事業者によるリコール製品の事故であり、製造不良によって扇風機の首部分が破損するという内容です。また、「C：経年劣化によるもの」として「長期使用によって絶縁劣化や接触不良等が生じ、異常発熱やショートして発火」したものが 49 件ありました。その他、火災事故ではありませんが、「A：設計・製造又は表示等に問題があったもの」や「E：誤使用や不注意によるもの」の中には、「扇風機の羽根が割れて、飛び散った破片でけがを負った」ものがありました。

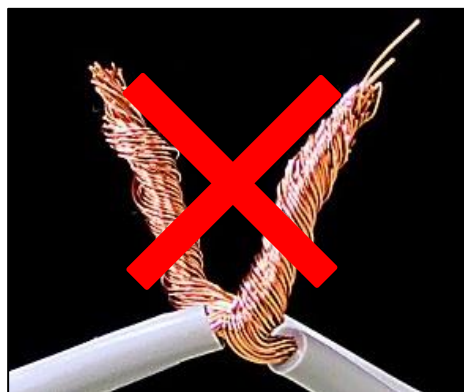
(写真) ねじり接続

電源コードをねじり接続などによって他のコードと途中接続する、断線部分をビニールテープで補修する等、電源コードの改造や不適切な修理、接続は行わないでください。

接続不良によって、発煙・発火するおそれがあります。

特に、これらの不適切な施工は、引越等で、それまで使用していたエアコンを別の場所に設置する際に、「電源コードが短い」、「長すぎる」等に伴って、行われることがあります。

必ず、専門の事業者へ電源コードごと交換してもらうようにしてください。

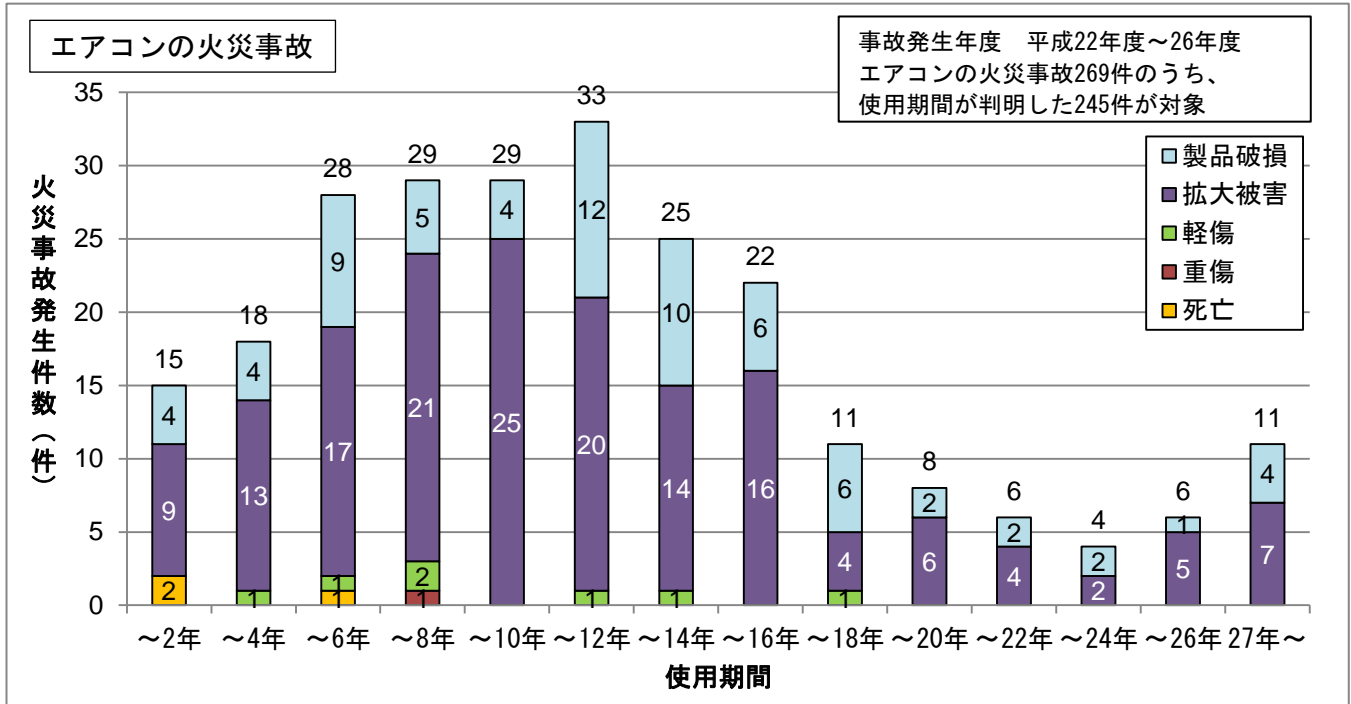
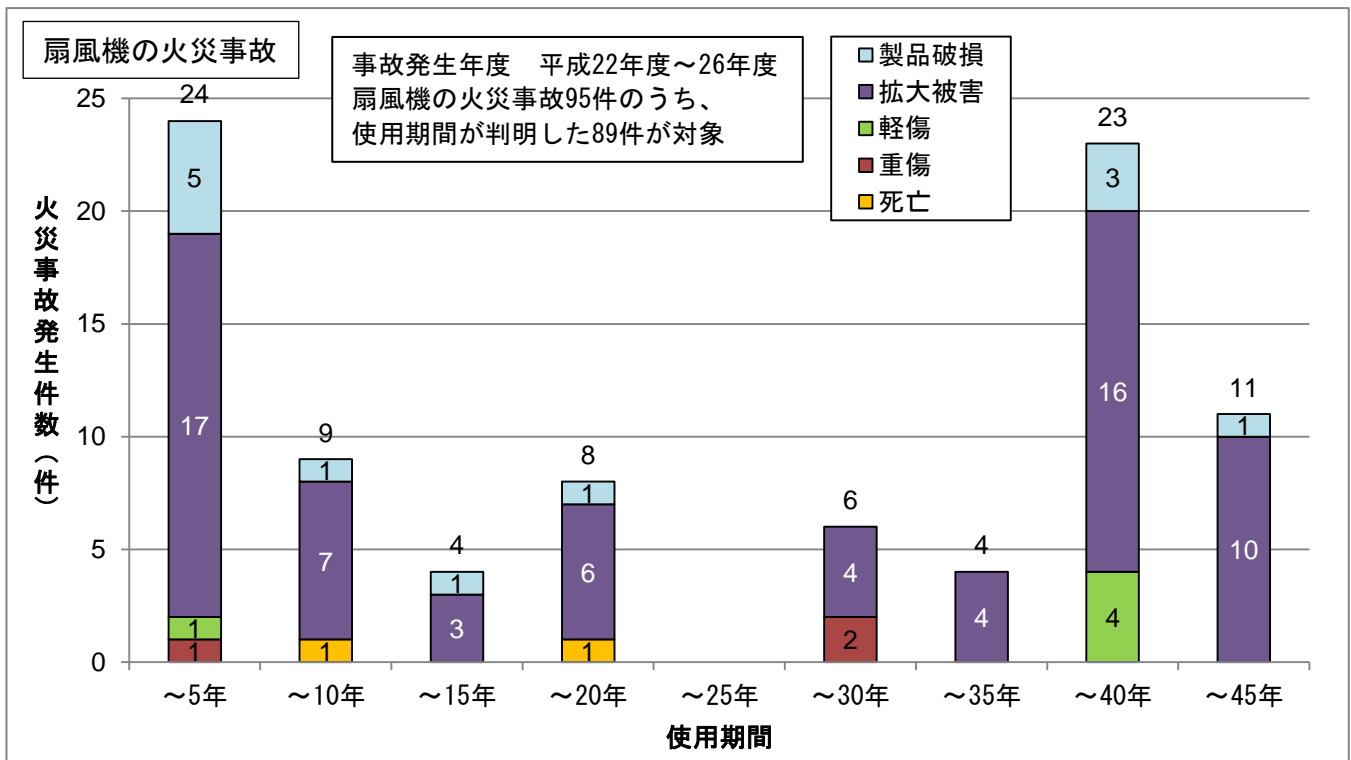
図 被害状況別 使用期間別 火災事故発生件数

以下に参考情報として、「被害状況別 使用期間別 火災事故発生件数」を示します。

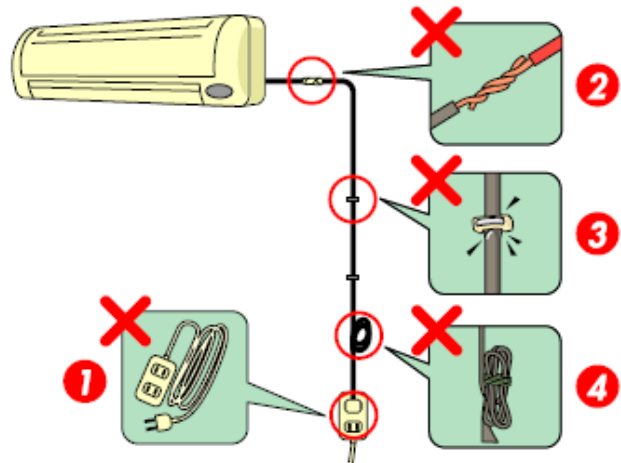
#### 電源コード

- 延長コードの使用やタコ足配線はしないでください。(⇒ ①)
- 切断やつぎ足し接続などの加工はしないでください。(⇒ ②)
- ステップル等での固定はしないでください。(⇒ ③)
- 極度に折り曲げたり、束ねたりしないでください。(⇒ ④)

エアコン取付工事は「据付説明書」「電気設備技術基準」に従って適切におこなってください。
