News Release

2019年11月28日
 独立行政法人製品評価技術基盤機構
 N I T E (ナ イ ト)
 東 北 支 所

石油ストーブ・石油ファンヒーターの事故、東北では5年間で5人死亡 ～給油時は、細心の注意を払いましょう～ (東北版資料)

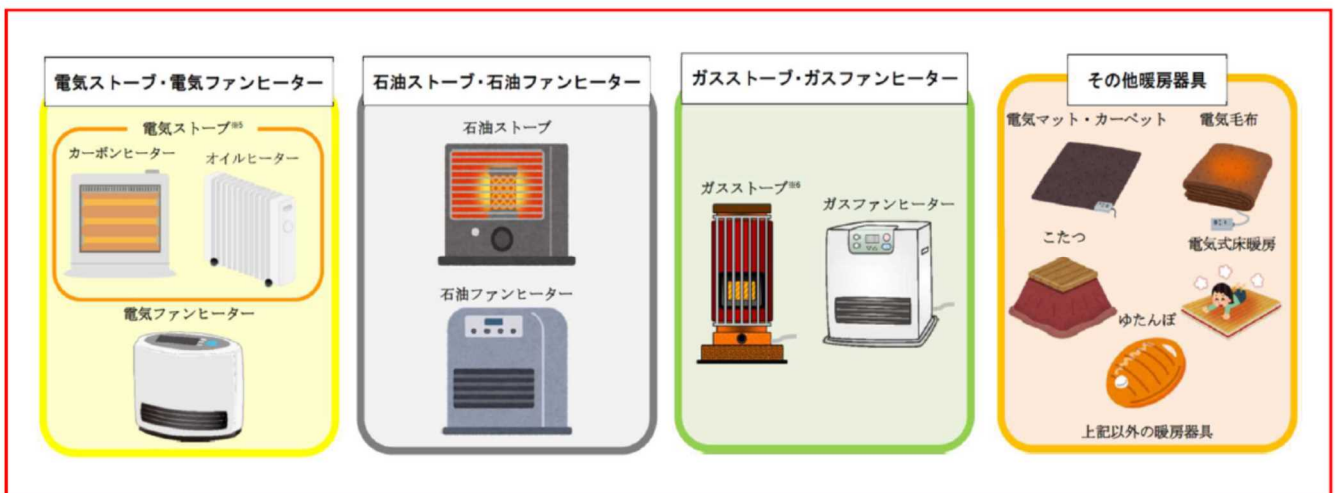
- (※1) 消費生活用製品安全法に基づき報告された重大製品事故に加え、事故情報収集制度により収集された非重大製品事故やヒヤリハット情報（被害なし）を含める。
- (※2) 本資料で対象とする製品は本ページ下部のイラストを参照。
- (※3) 重複、対象外情報を除いた事故発生件数。
