# 非純正バッテリーパックの事故

## 事故の概要

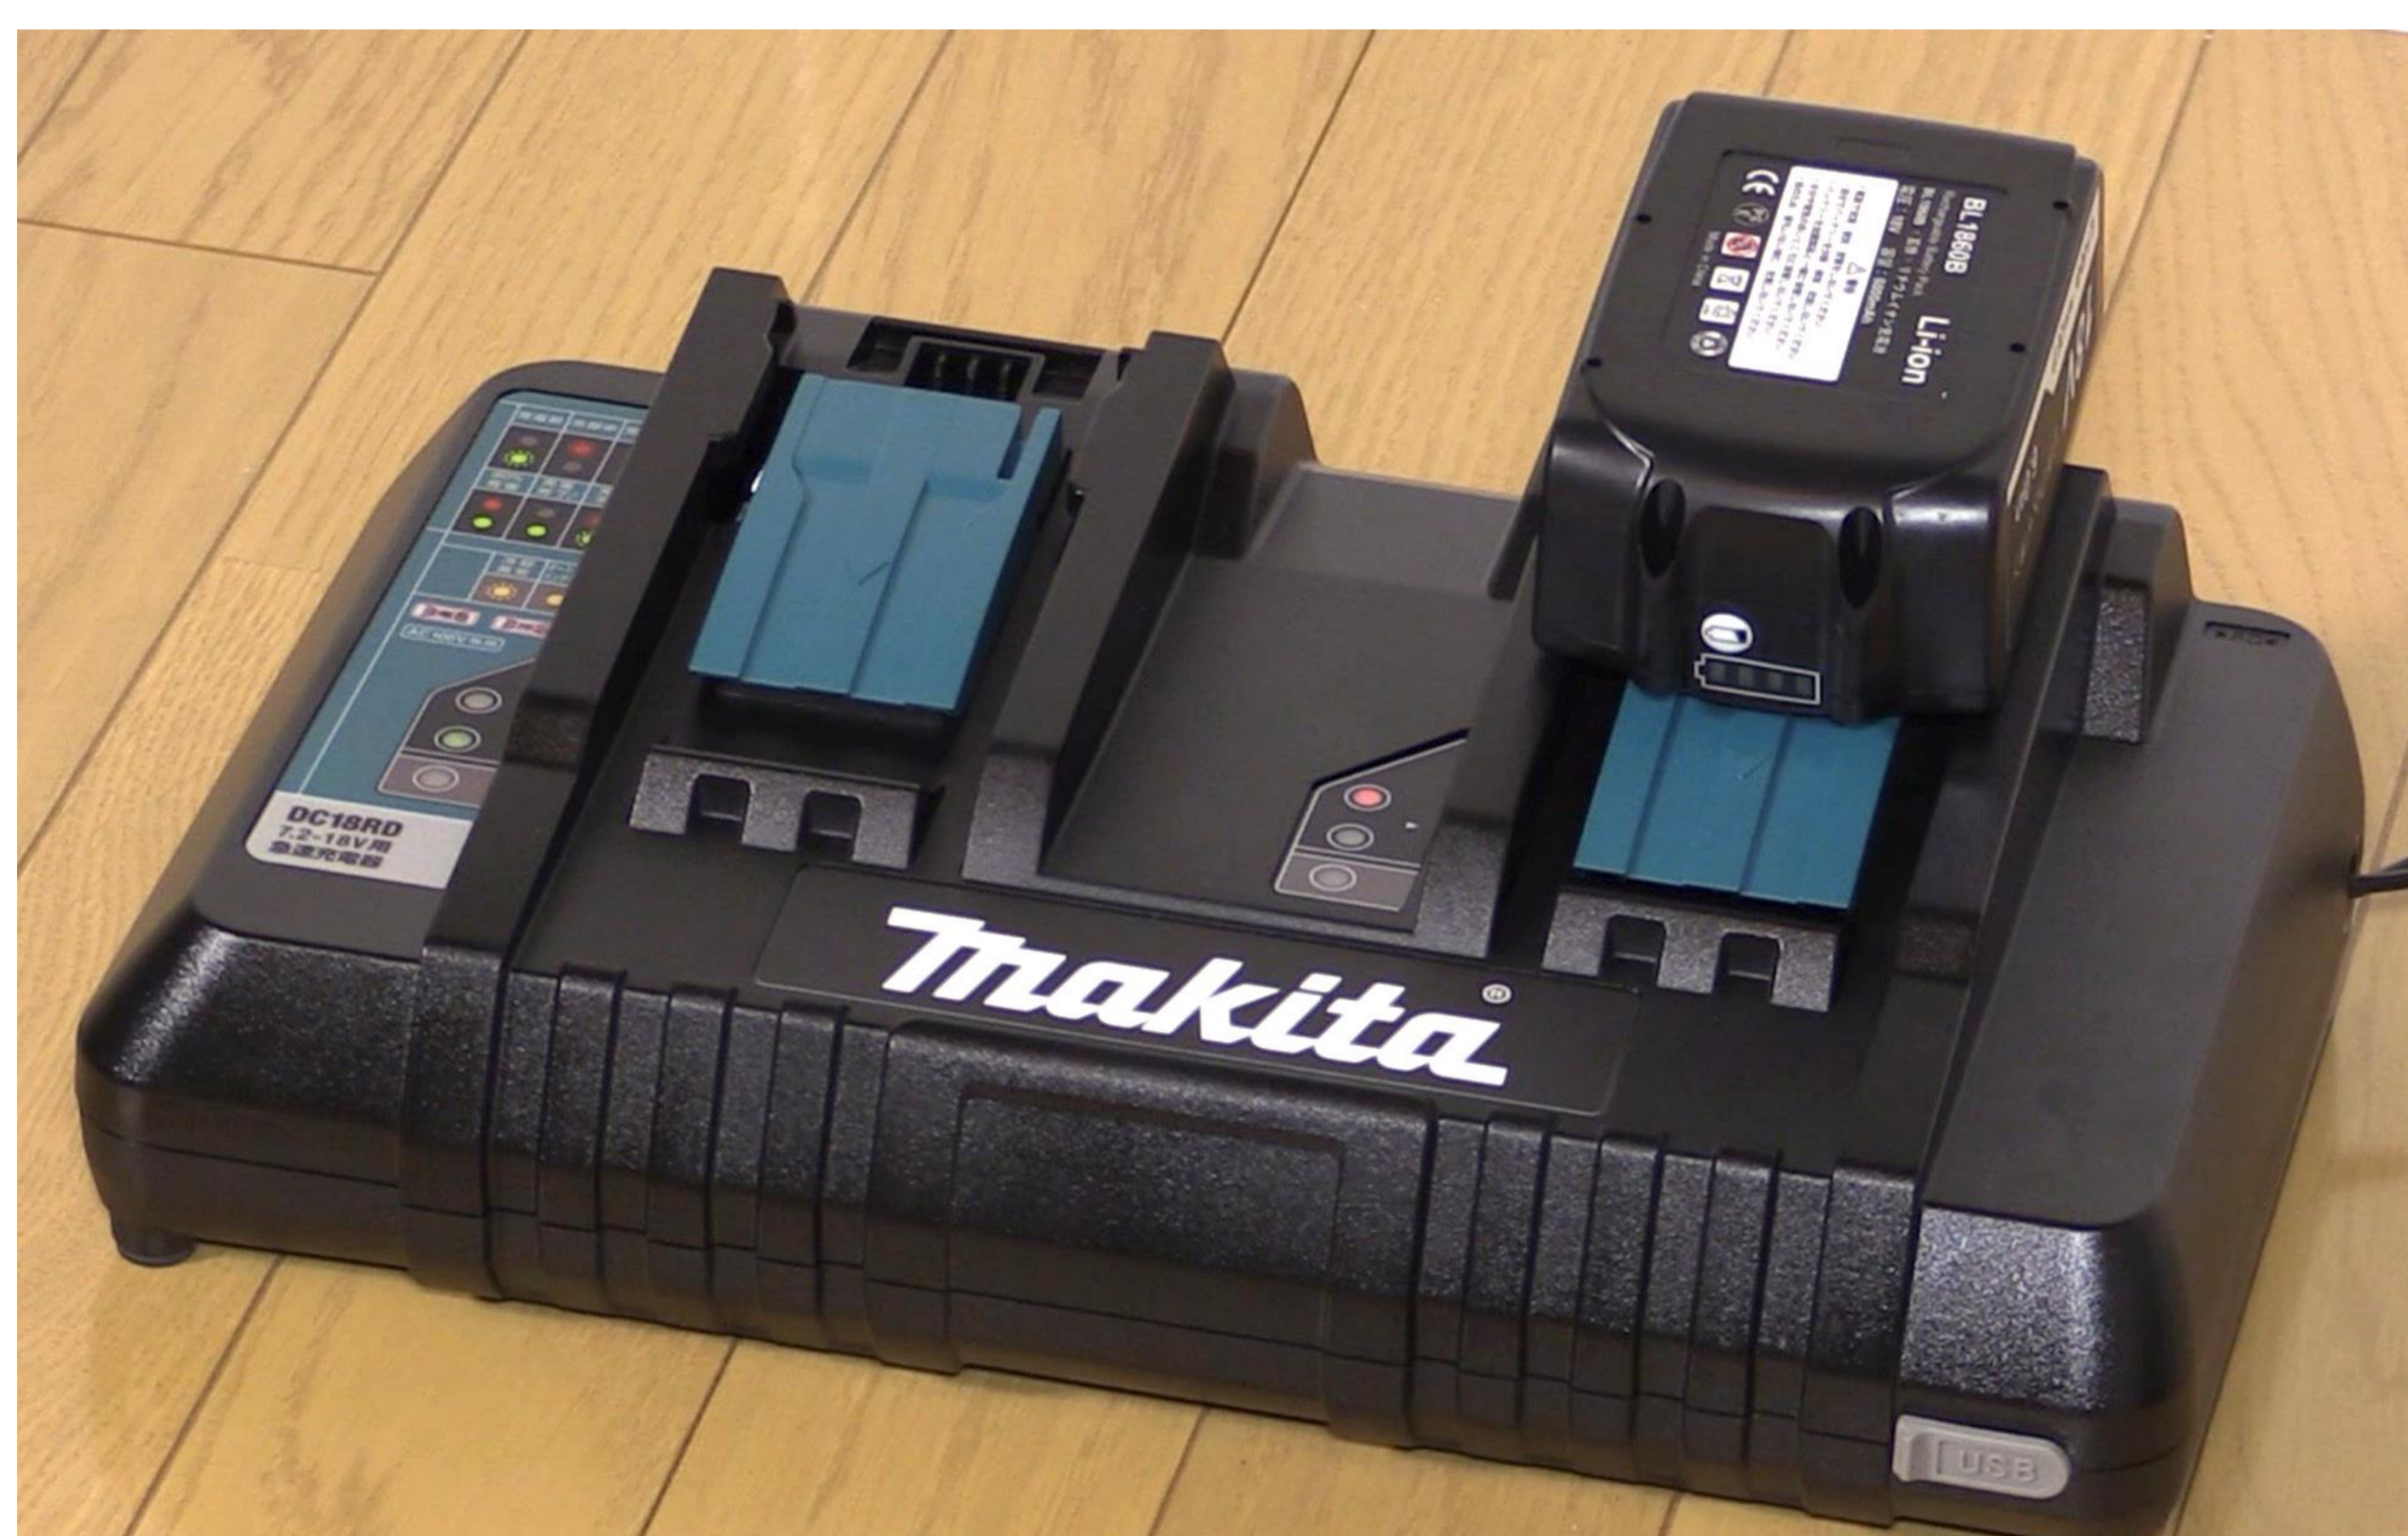
事故発生前(イメージ)

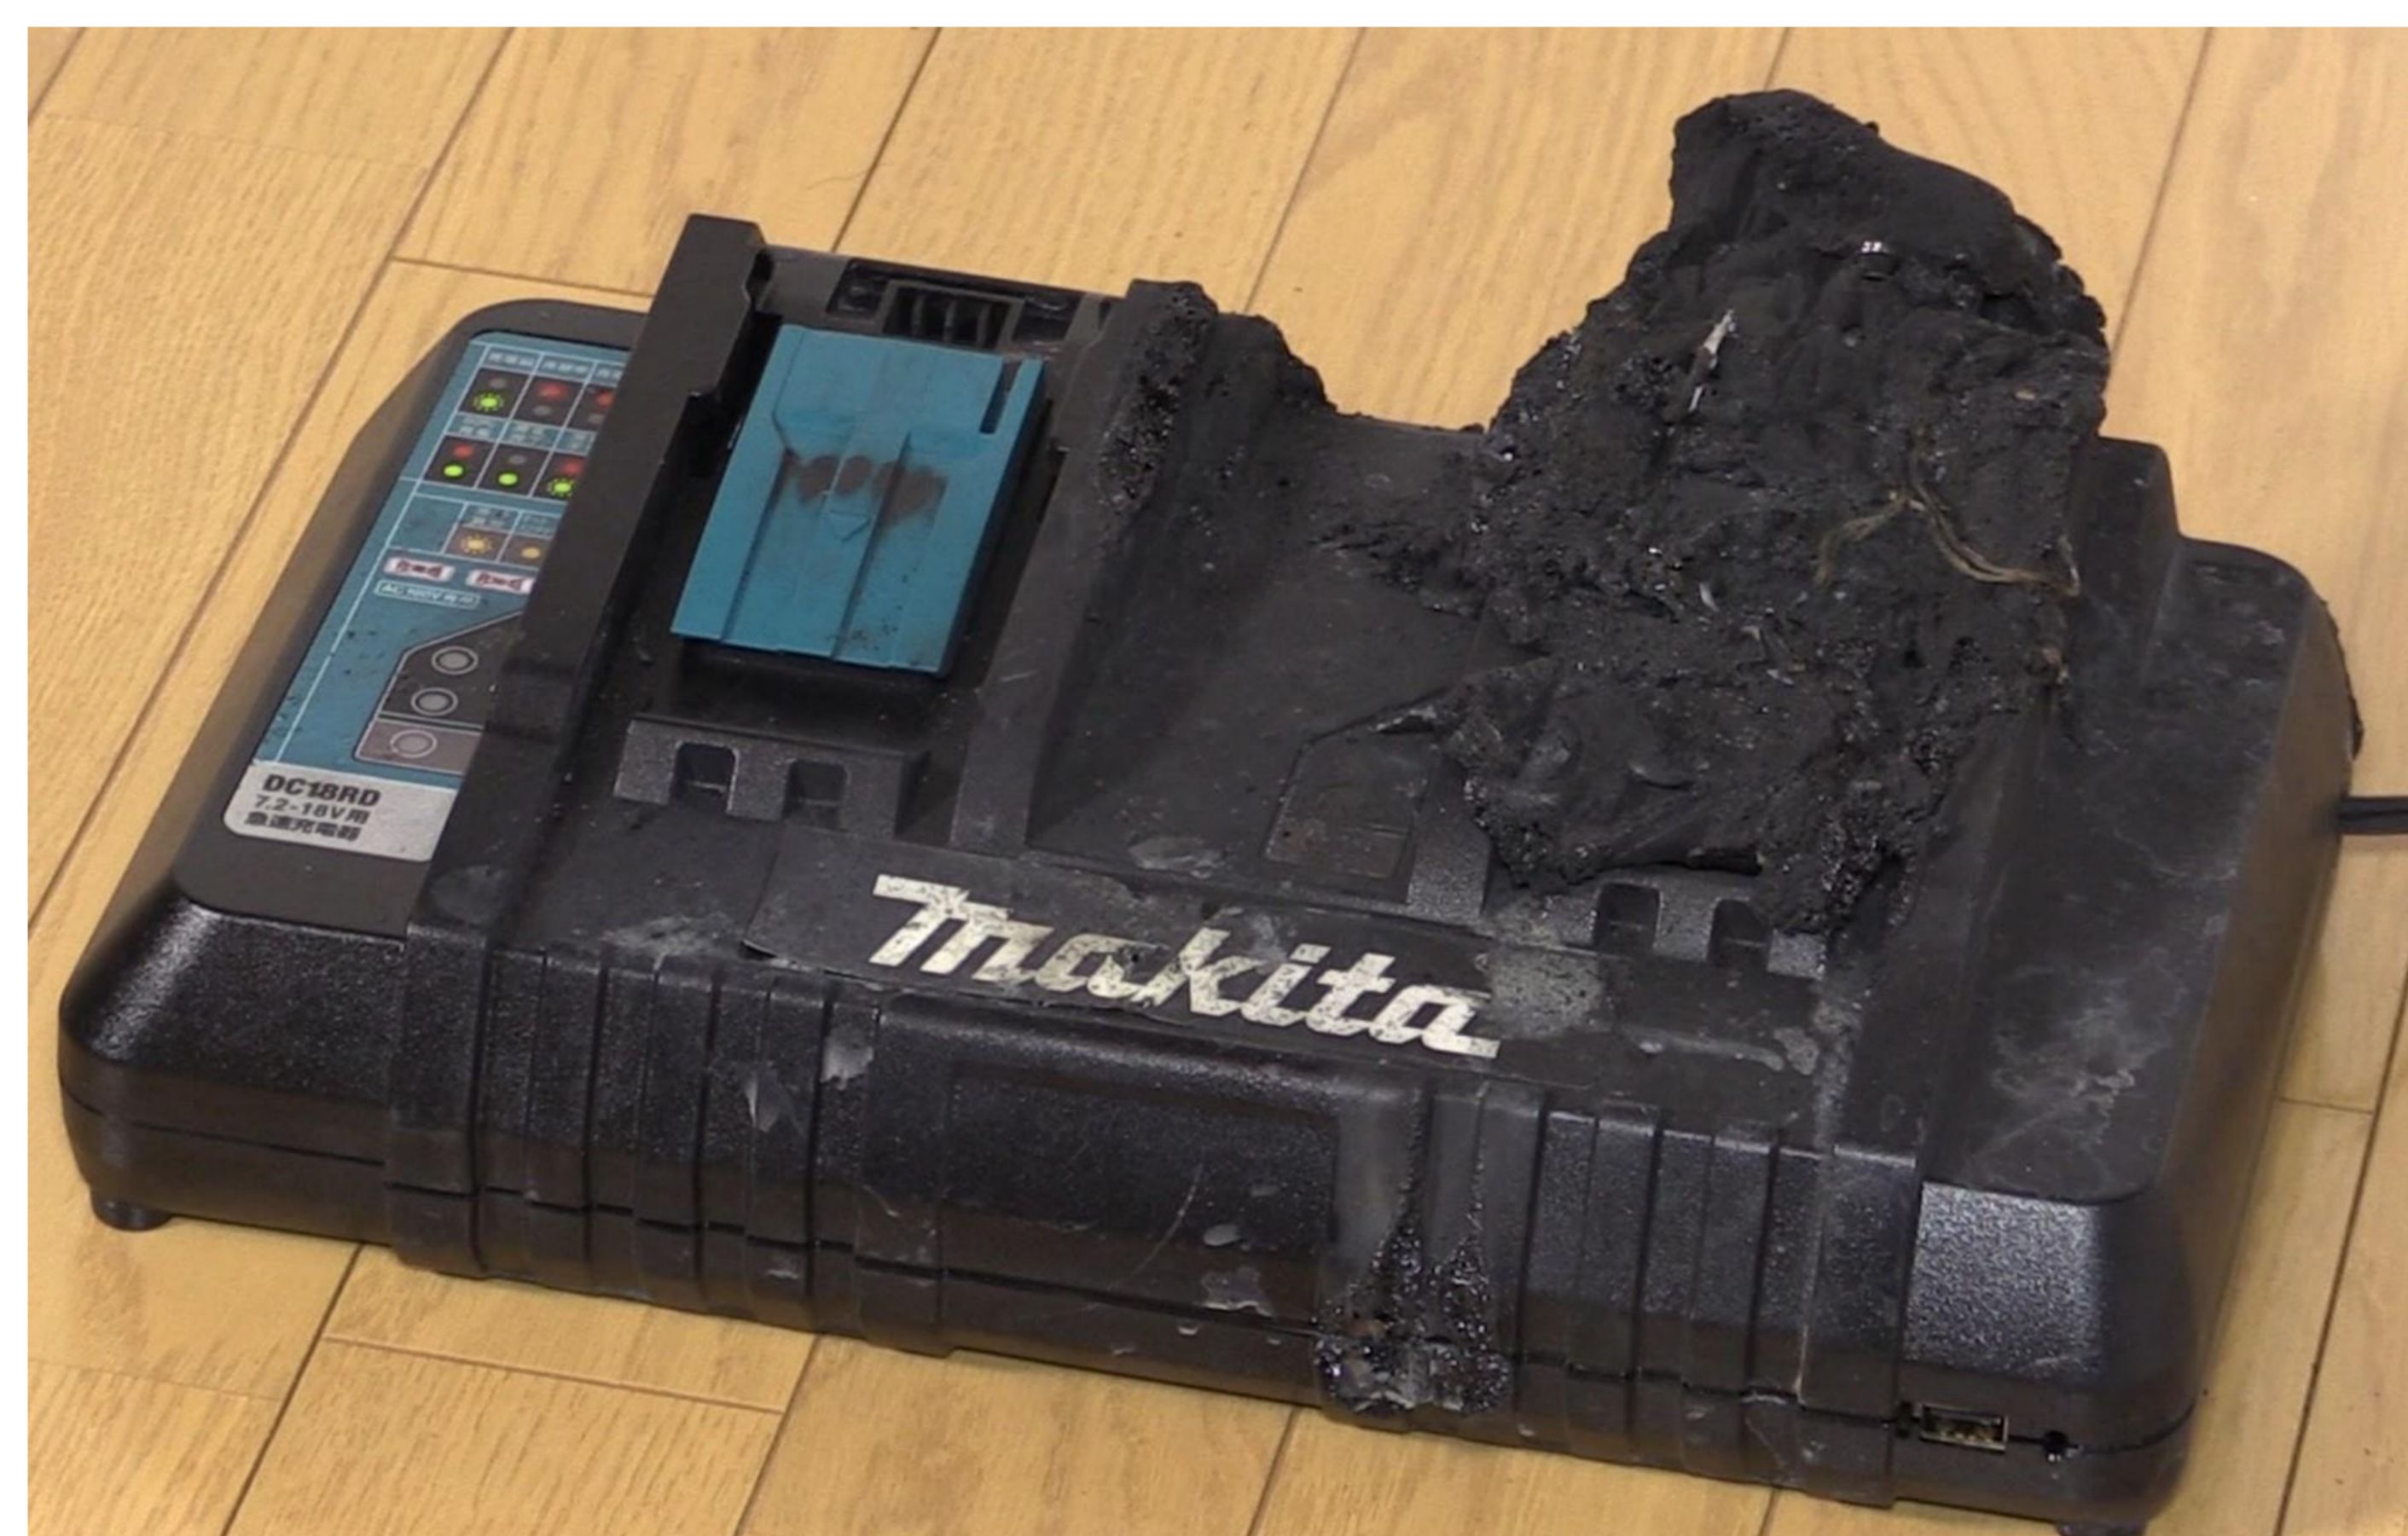
事故が発生した非純正バッテリーパックは、安全装置(バッテリー間の電圧のアンバランスを検知したり、バッテリーの異常を検出する機能)がない構造であったため、過充電により異常発熱し、焼損したものと考えられる。

事故発生後

電動工具用非純正バッテリーパックの事故品

※充電器は事故の原因ではありません。

- ◆バッテリーパックの事故の多くは、充電中に起きています。
- ◆充電できない、普段より熱くなるなどの異常がみられたら、使用を控えてください。
