放置しないで！窓・ドアの危険サイン

～事故に遭わないための点検ポイント～

独立行政法人製品評価技術基盤機構（NITE（ナイト））は、住宅設備機器・建材メーカーである株式会社LIXILと連携して、窓・ドア^{※1}の経年劣化による事故を未然に防ぐための点検ポイントを紹介します。

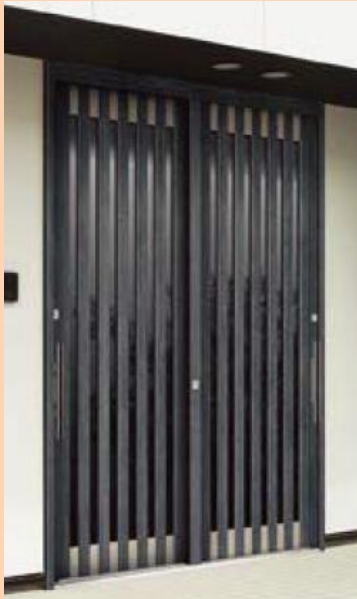
玄関引戸

スライドして開閉するタイプの製品

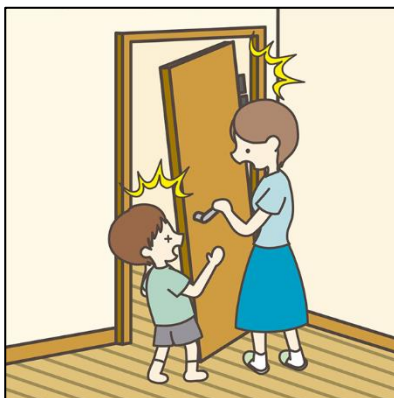
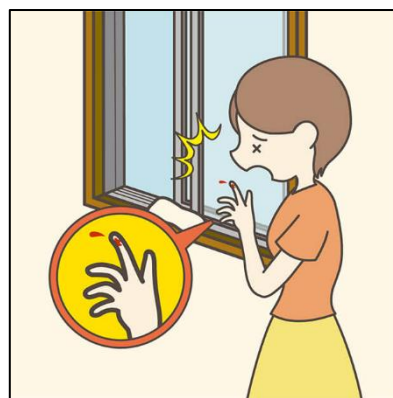
取扱説明書に従い、緩んだねじを増し締めするときは、ねじに合った工具を使い、しっかりと締めてください。

なお、ねじの締め過ぎにより部品に亀裂が生じる、破損する等のおそれがあるため、製品によってはインパクトドライバーや高トルクの電動ドライバーの使用を禁止している場合があります。必ず製品の取扱説明書の注意事項を確認し、指示に従ってください。

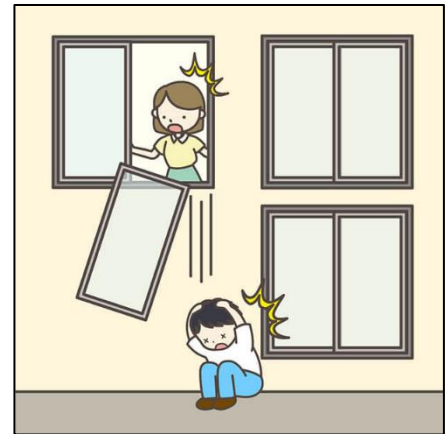
※写真は一例です。外れ止め部品の位置は製品によって異なりますので、正確にはお使いの製品の取扱説明書をご確認ください。

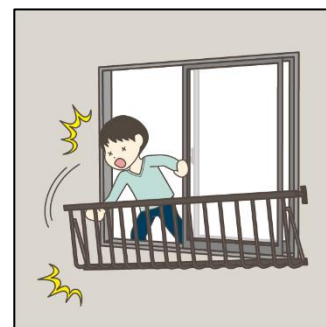
定期的にながたつきを確認してください。ねじやボルト類を締め直してもがたつく場合は、腐食のおそれがあります。

また、窓手すりに無理な力をかけないでください。人が乗る、身を乗り出すなど無理な力が加わると、落下・転落のおそれがあります。窓手すりにロープやはしごをかけるなどして、荷物を上げ下げするのも危険です。
