## 脱・取説キャンセル界限

～「電子レンジ」や「IH こんろ」等の調理家電の事故を防ぐポイント～  
(東北版資料)

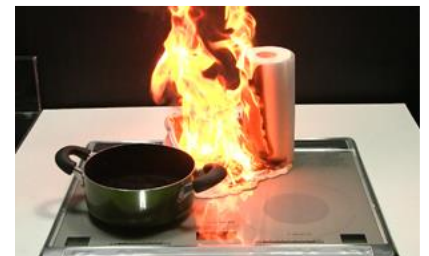
ラジエントヒーター上の可燃物が発火  
(再現映像)

IHこんろは、IHヒーターの上でカセットボンベや缶詰等を誤って加熱すると破裂するおそれ、ラジエントヒーターの上で可燃物を誤って加熱すると発火するおそれがあります。
