NITEの電気保安技術支援について (事故事例集)

独立行政法人 製品評価技術基盤機構 (NITE)

0. はじめに

- NITEでは、事業者から経済産業省に提出される電気工作物の事故情報である詳報※の分析を実施しています。
- 今回は、令和3年度に発生した事故のうち、電気工事の際に起こった事故を事例集として取りまとめましたので、ご報告いたします。

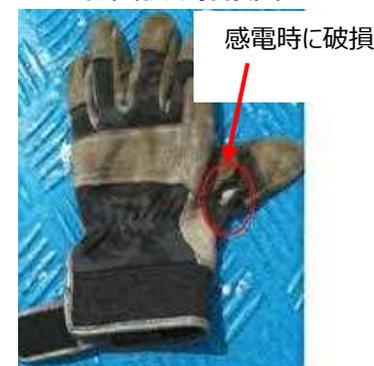
被災後の保護具

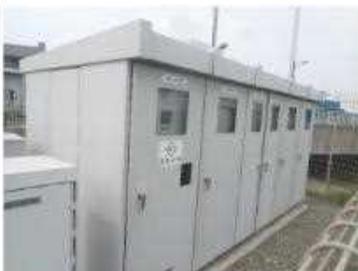
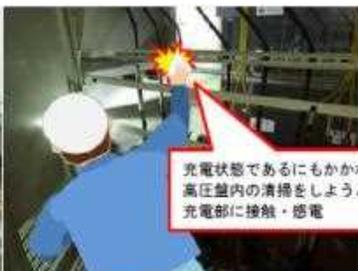
【図1】キュービクル(高圧受電設備) 【図2】受電室の感電死傷事故のイメージ※
※実際の事故画像ではありません。

充電状態であるにもかかわらず高圧盤内の清掃しようとして充電部に接触・感電

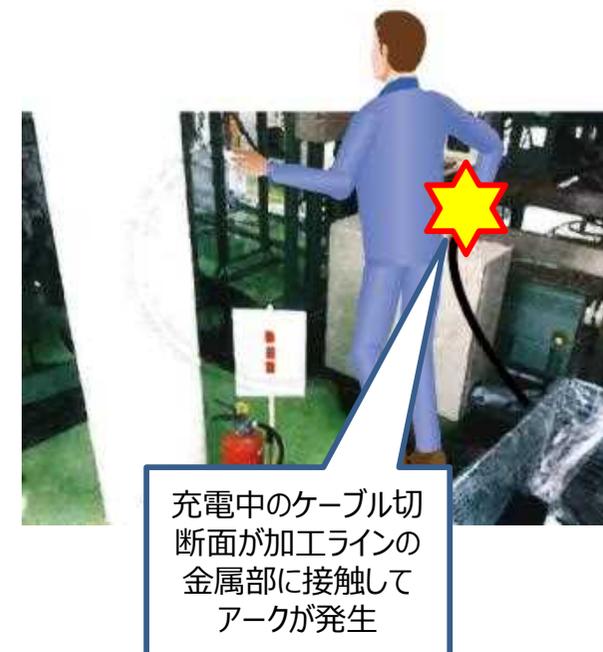
<④死傷事故 Bパターン：分電盤移設工事による作業員の感電負傷事故>

被災時作業状況再現図

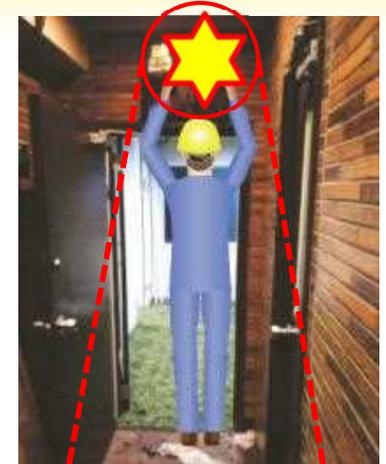
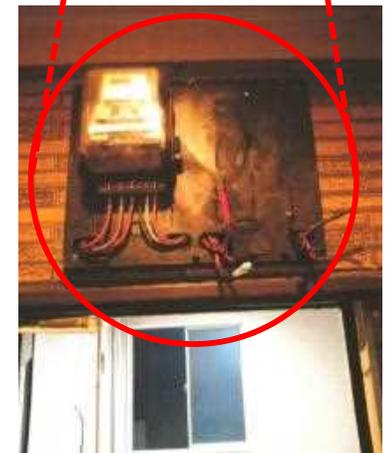
普通電力量計
の破損状態

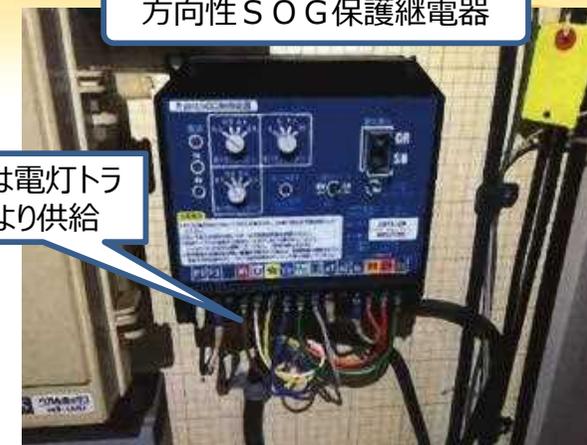
方向性SOG保護継電器

電源は電灯トランスより供給

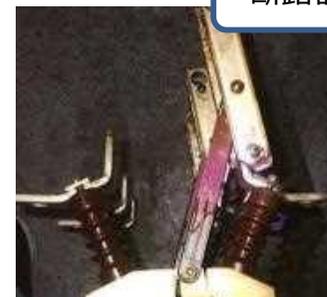
断路器絶縁ロッド

ヒダ無し・沿面距離短い

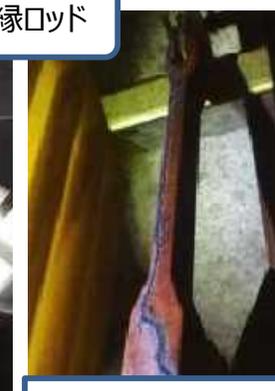
ヒダ無し・沿面距離短い

トラッキング状況
